Abschlussbericht mit Zusammenstellung der geplanten Sanierungsmaßnahmen für das

Pictorius Berufskolleg

Borkener Straße 23, 48653 Coesfeld

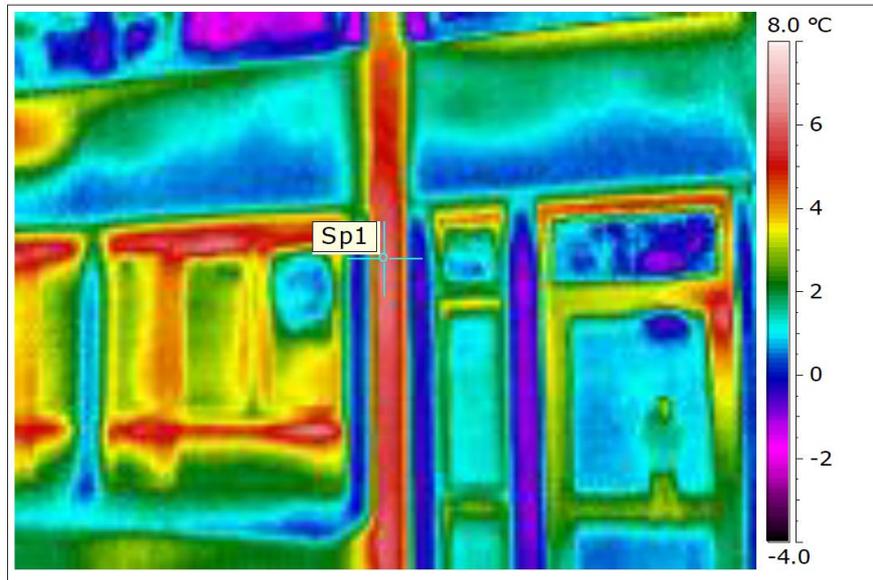
Date	11.01.2013
Filename	IR_0820.jpg
Max Temperature	6.5 °C
Min Temperature	-2.5 °C
Sp1 Temperatur	6.0 °C

Abb. 2 Thermographieaufnahme der Nordseite des Hauptgebäudes (aus [3]), erhöhte Wärmeverluste über Stb.-Stützen

Aus energetischer Sicht ist eine Demontage der vorhandenen Fassade und eine entsprechend einheitlich neu gedämmte Gebäudehülle wünschenswert. Eine Teilsanierung (z.B. Dämmung der Stb.-Stützen) ist aufgrund des großen Aufwands im Zusammenhang mit dem daraus resultierenden Nutzen nicht sinnvoll.

Bei den umfangreichen Untersuchungen am Gebäude wurden verschiedene Mängel und Leckagen festgestellt. Aufgrund der oft konstruktionsbedingten Wärmebrücken sind hier Sanierungen aus energetischer Sicht zwar oftmals sinnvoll, allerdings wirtschaftlich nicht vertretbar und handwerklich kaum realisierbar. Hier ist z.B. die nachträgliche Dämmung der bereits unter Abschnitt 5 beschriebenen Stahlbetonstützen zu nennen.

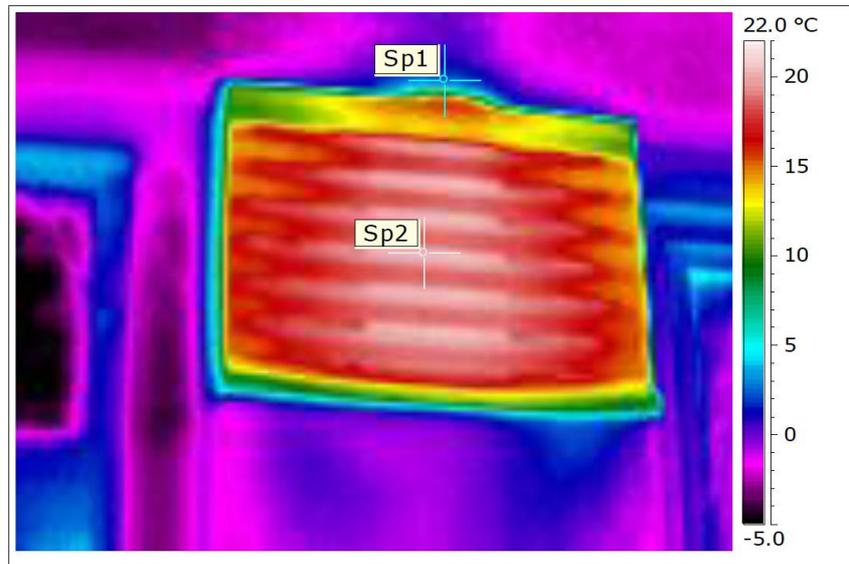
Date	11.01.2013
Filename	IR_1084.jpg
Max Temperature	20.4 °C
Min Temperature	-6.1 °C
Sp1 Temperatur	2.9 °C
Sp2 Temperatur	20.3 °C

Abb. 3 Thermographieaufnahme der Nordseite des Hauptgebäudes (aus [3]), Lüftungsanlage im Betrieb

Gegebenenfalls sollten die nicht mehr genutzten Lüftungsanlagen der Klassenräume bzw. der innenliegenden Räume demontiert und die entstehenden Öffnungen fachgerecht gedämmt werden. Dieses muss aber im Rahmen der Sanierung der Anlagentechnik erfolgen und kann hier nicht näher verfolgt werden.

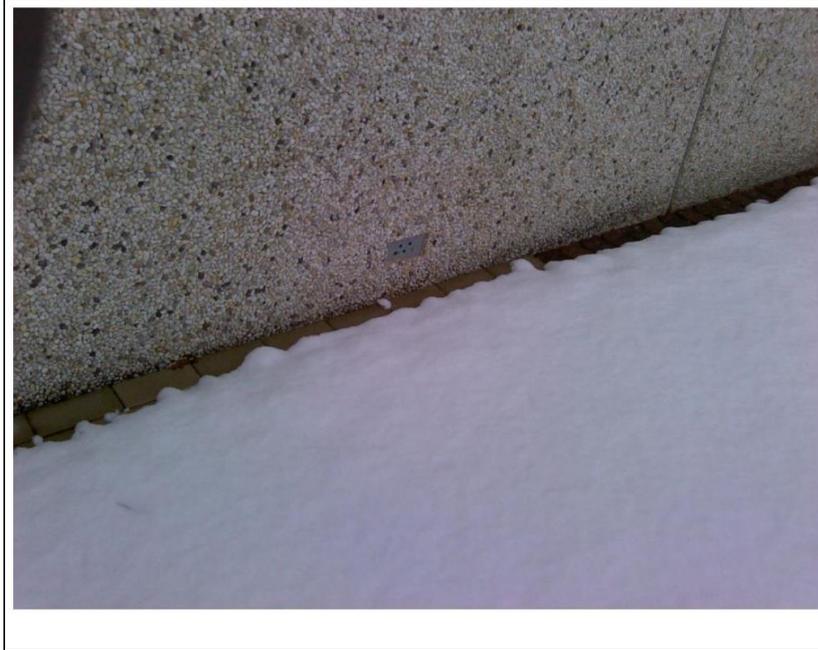
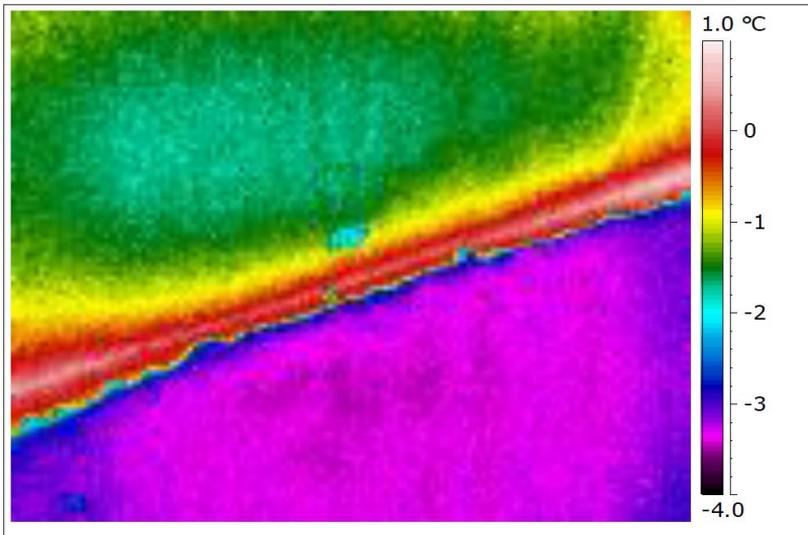
Date	16.01.2013
Filename	IR_1363.jpg

Abb. 4 Thermographieaufnahme im Bereich der Werkstatt
(aus [3]), Wärmeverluste im Sockelbereich

Die Sockel sowie die Befestigung der Sockelplatten sollten, wie unter Abschnitt 4 beschrieben, entsprechend saniert werden. In diesem Zusammenhang schlagen wir vor, eine Dämmung des Sockels durchzuführen um Wärmeverluste über die Gebäudekante zu minimieren. Diese Maßnahme kann im Wärmeschutznachweis rechnerisch nur bedingt erfasst werden, über eine Berechnung der Wärmebrücke (vgl. [12]) wird aber deutlich, dass die Temperatur im Eckbereich durch eine Dämmung ansteigen und somit das Raumklima deutlich verbessert wird. Die folgenden Abbildungen geben einen Überblick über die thermische Simulation.

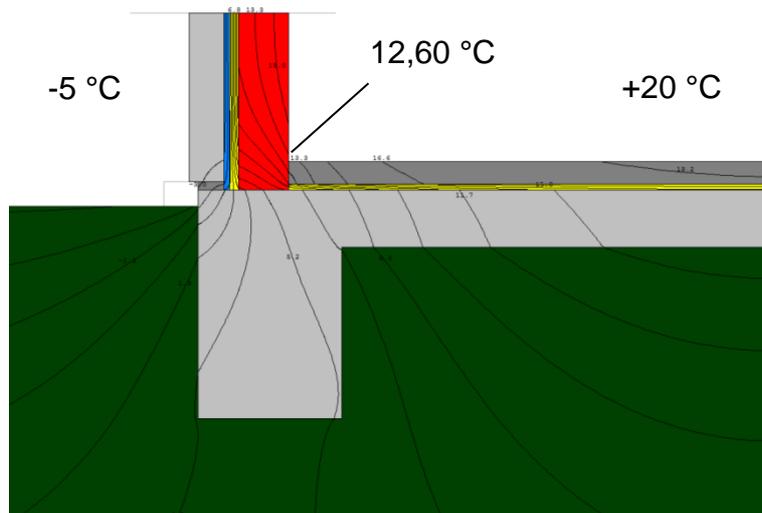
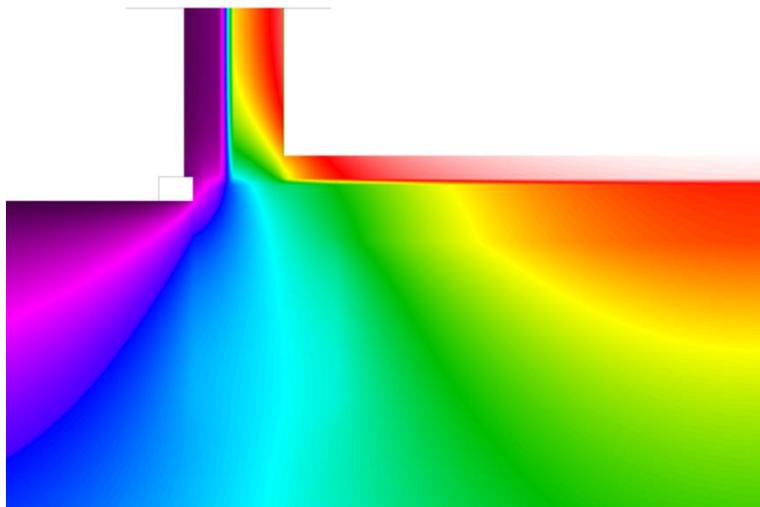
Abb. 11 Ergebnisse der thermischen Simulation des Ist- Zustandes gemäß [12] für eine aufgehende Wand

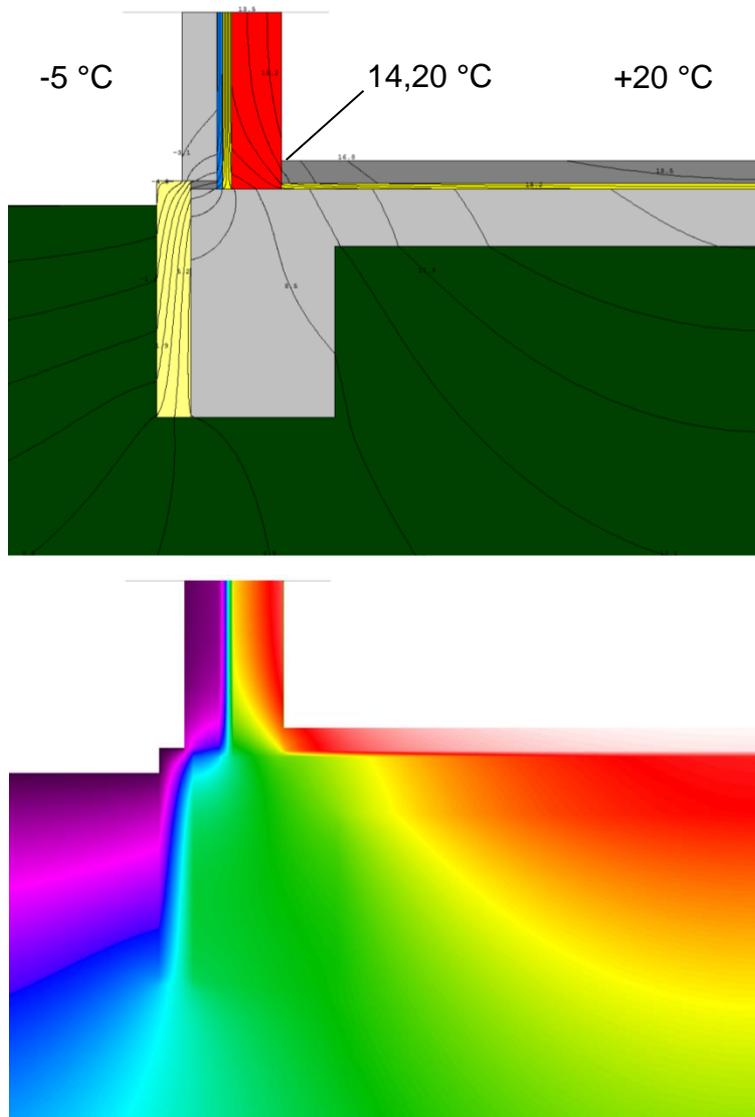
Abb. 12 Ergebnisse der thermischen Simulation des sanierten Zustandes gemäß [12] für eine aufgehende Wand
