# Sanierung des Pictorius Berufskolleg in Coesfeld

## 4.1 Ergebnisse Ist-Zustand, bauliche Defizite

## 4.2 Ergebnisse Waschbetonfassade

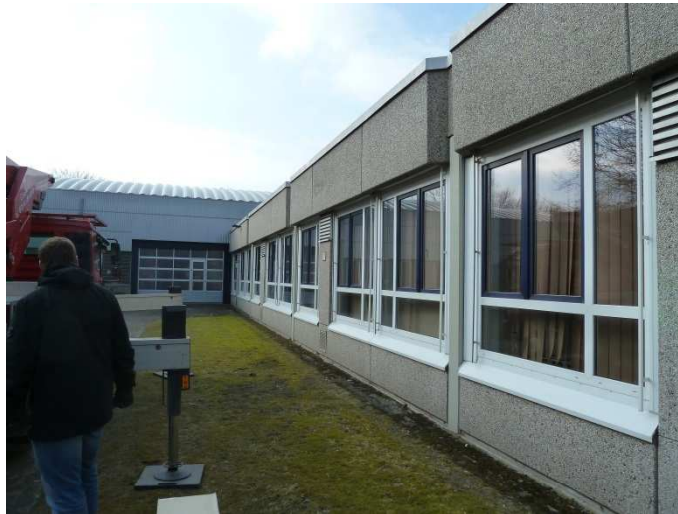
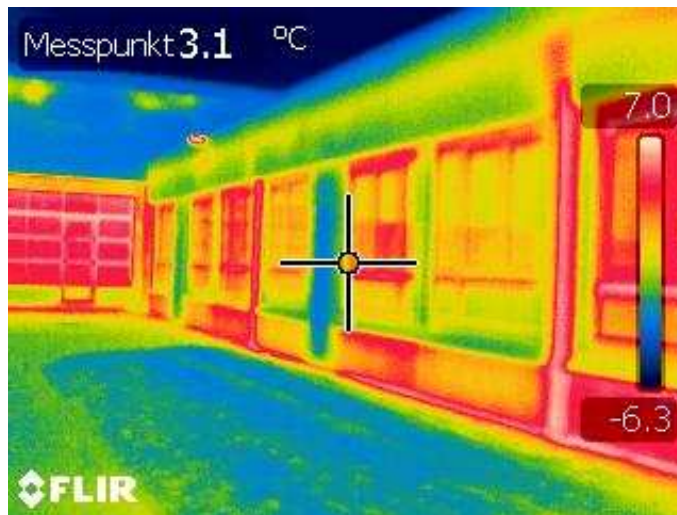
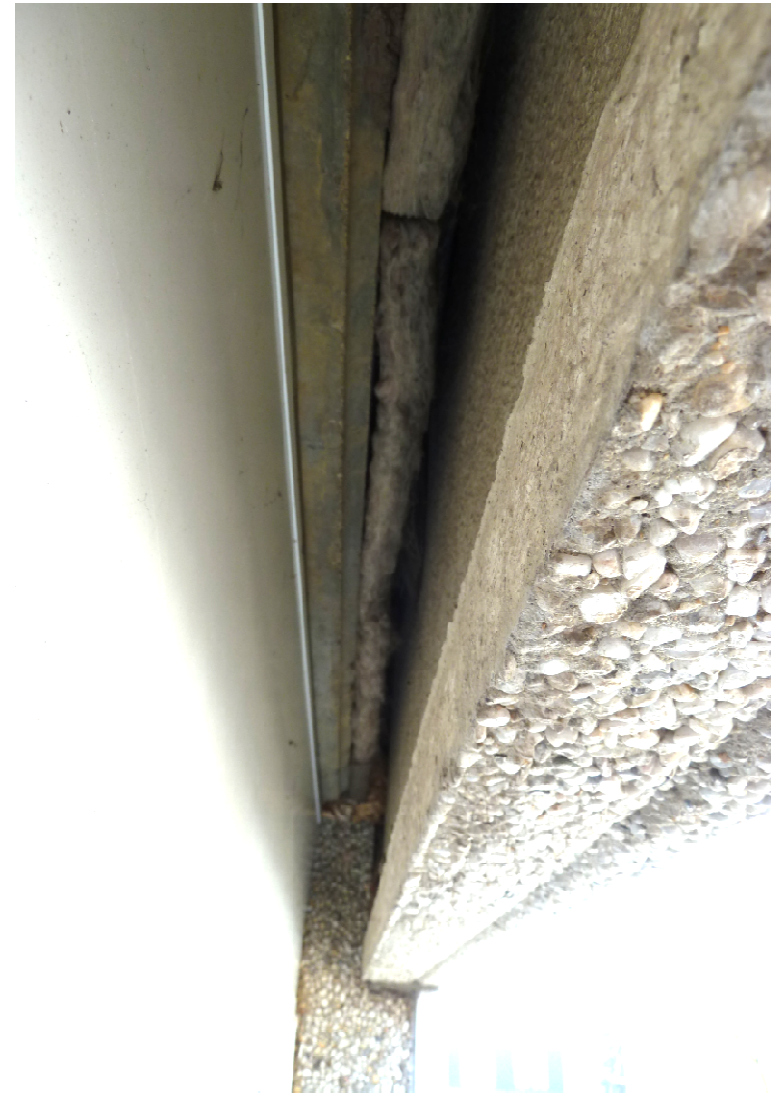
- Schwache Fassadendämmung

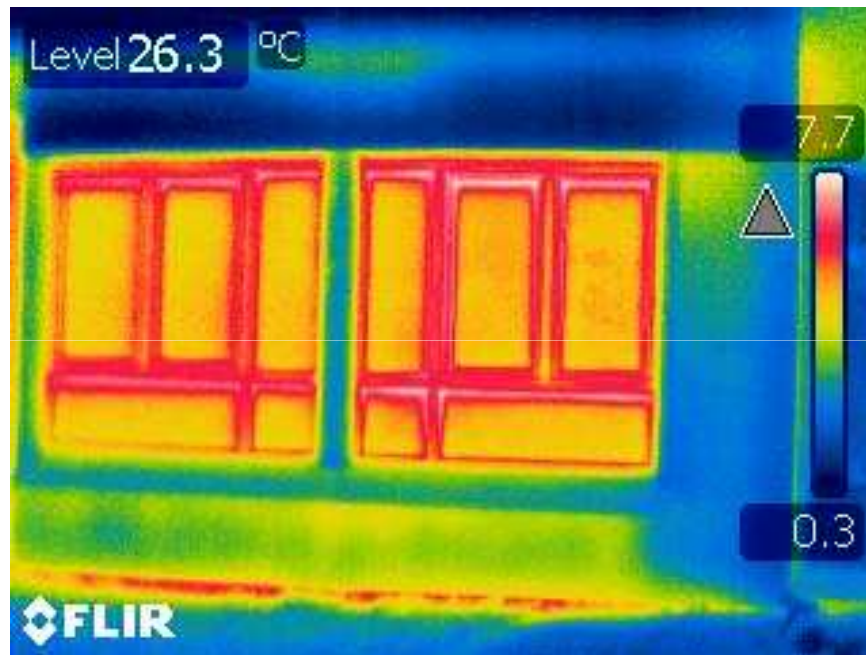
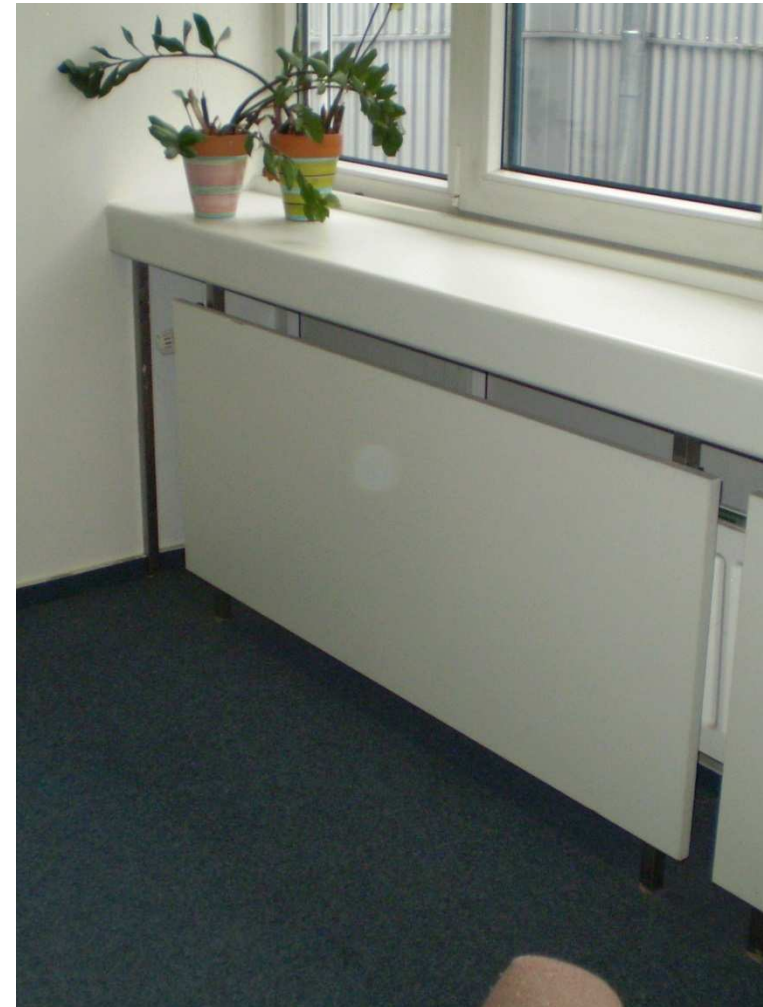
- Nicht gedämmte Heizkörpernischen

| Nr. | Beschreibung | KfW-förderfähig <sup>1)</sup> |
|---|---|---|
| 8 | Heizkörpernischen (Verwaltung) | Ja |

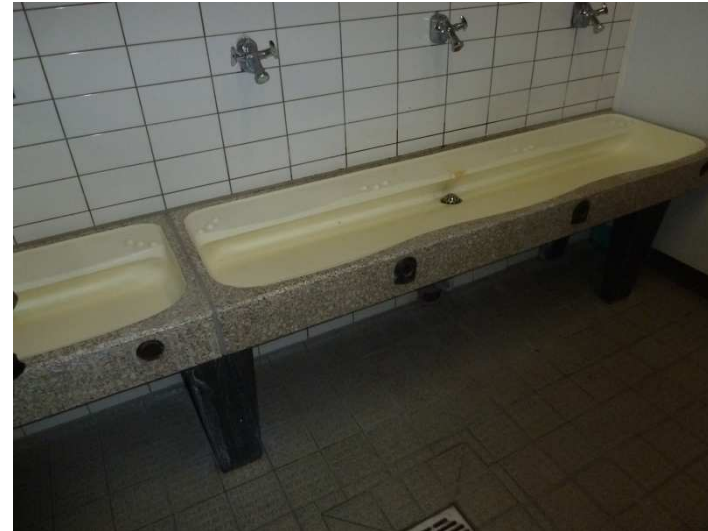
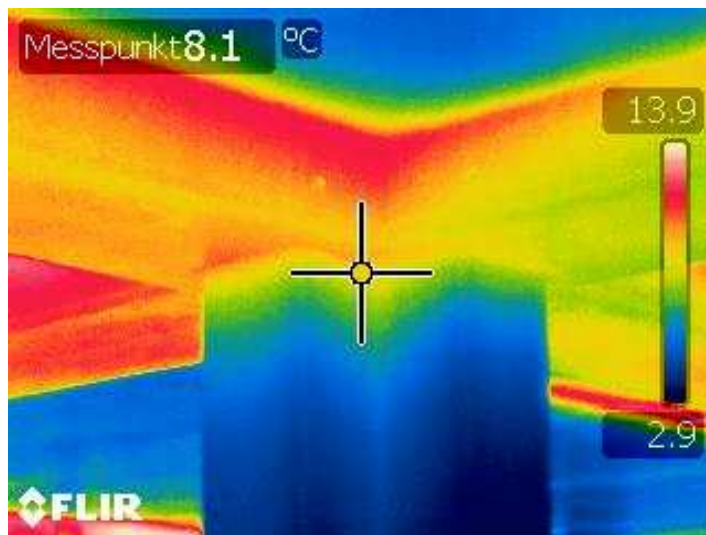
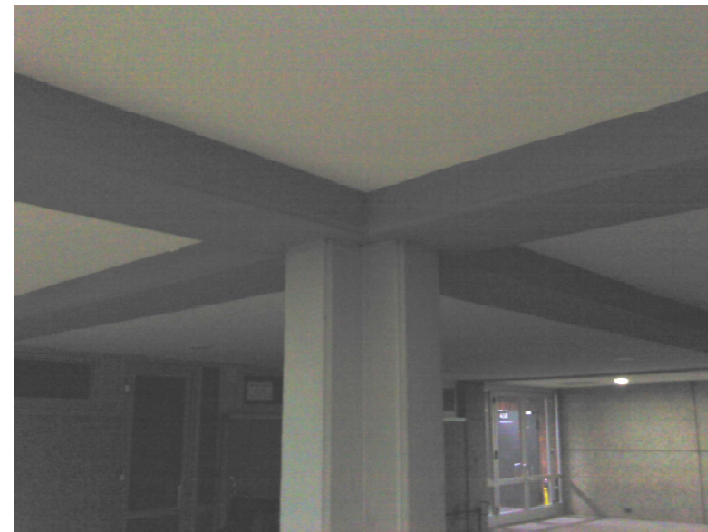
- Sanitärbereiche veraltet
- Wärmebrücken

| Nr. | Beschreibung | KfW-förderfähig <sup>1)</sup> |
|---|---|---|
| 1 | Sanitärbereiche | Nein |

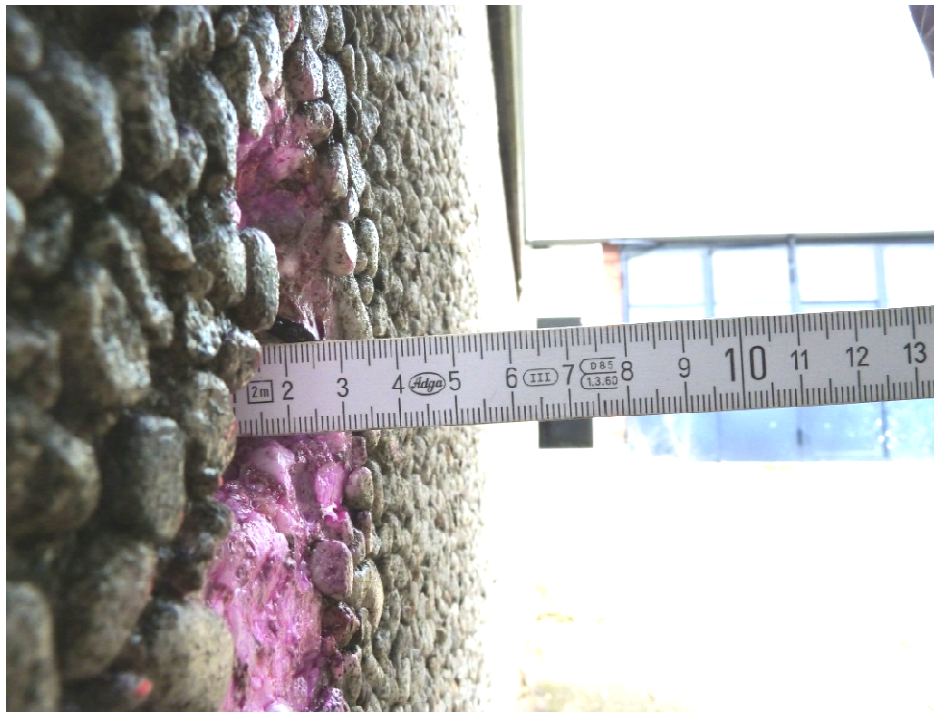
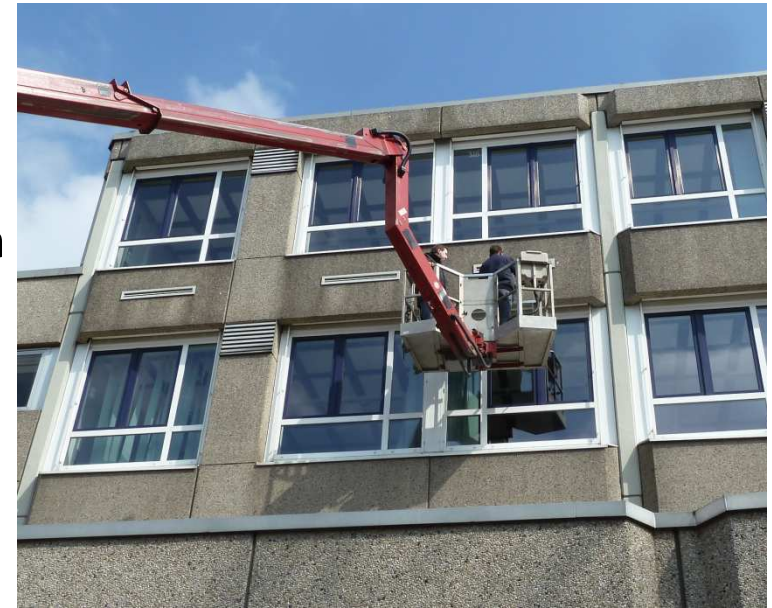
- Die Betonfassade ist von der Betonqualität her in einem relativ guten Zustand, insbesondere im Vergleich zu ähnlichen Bauten aus den 70igern ein auffallend positives Ergebnis.

- ausreichende Betondeckung, Karbonatisierungsfront nahe der Betonoberfläche

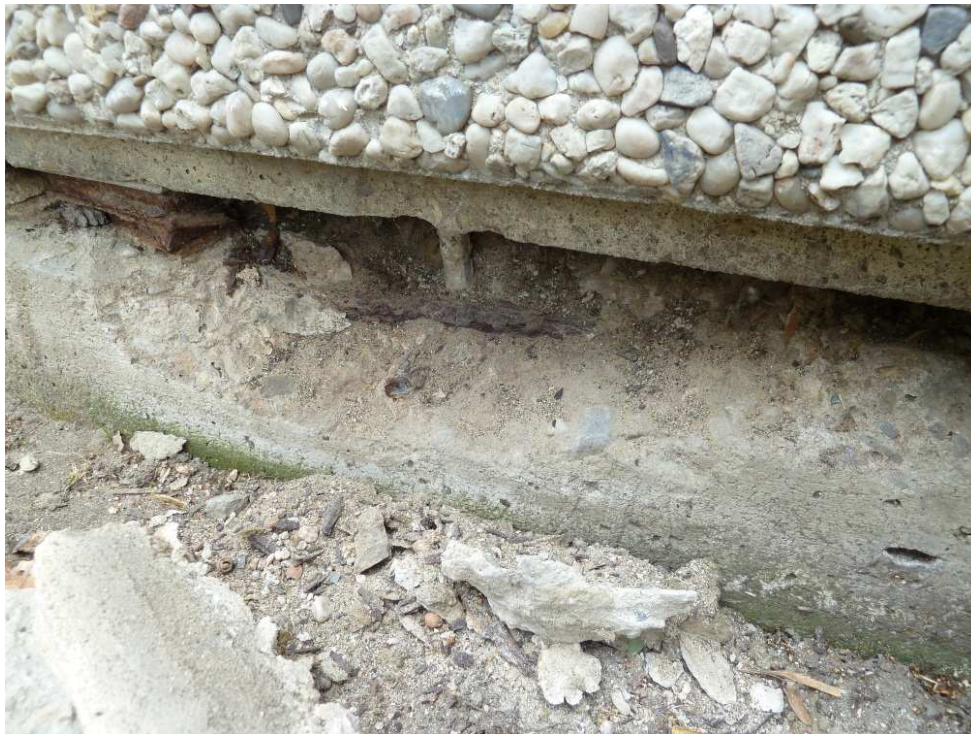
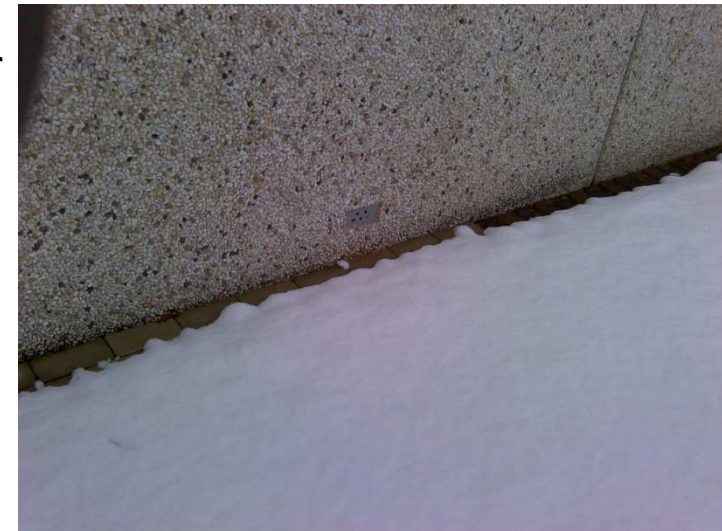
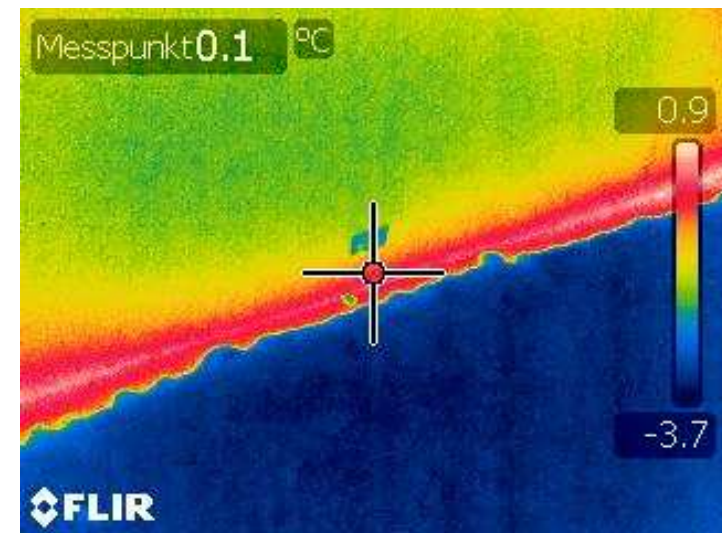
- Die Fassadensockel sind mittelfristig nicht mehr ausreichend standsicher, aus energetischer Sicht liegt ein besonderer Schwachpunkt vor.

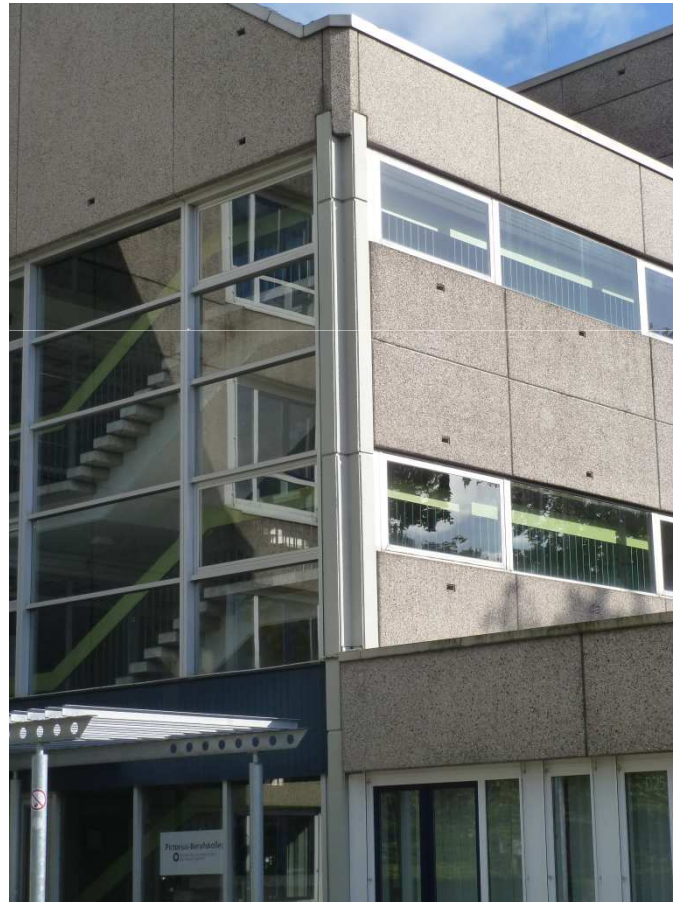
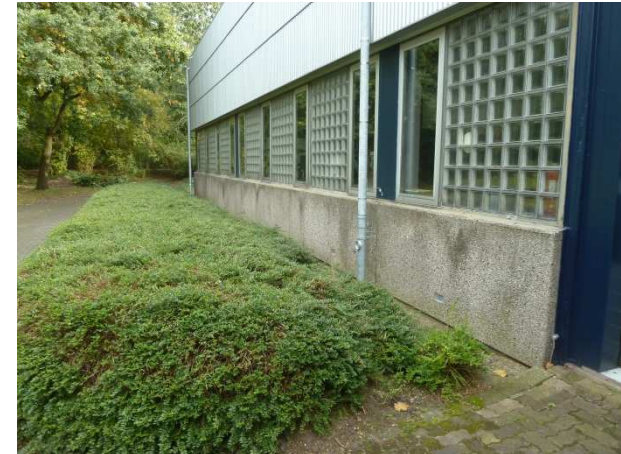
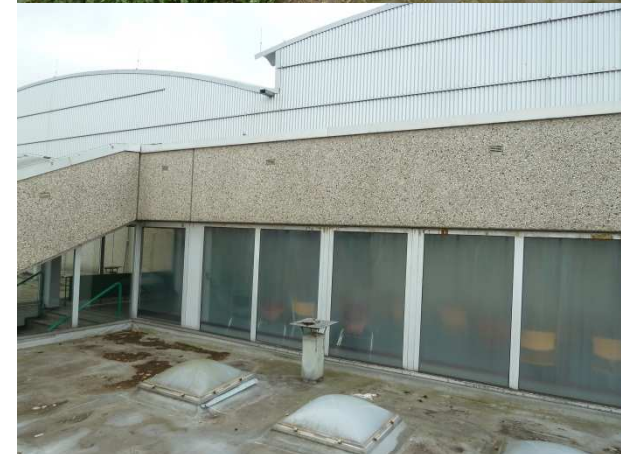
- Zum Teil sind noch Türen und Fenster im Originalzustand vorhanden (ungedämmte Aluprofile, Einfachverglasung, Lichtkuppeln, Glasbausteine). Sowohl aus baulicher als auch energetischer Sicht ist ein Austausch erforderlich.

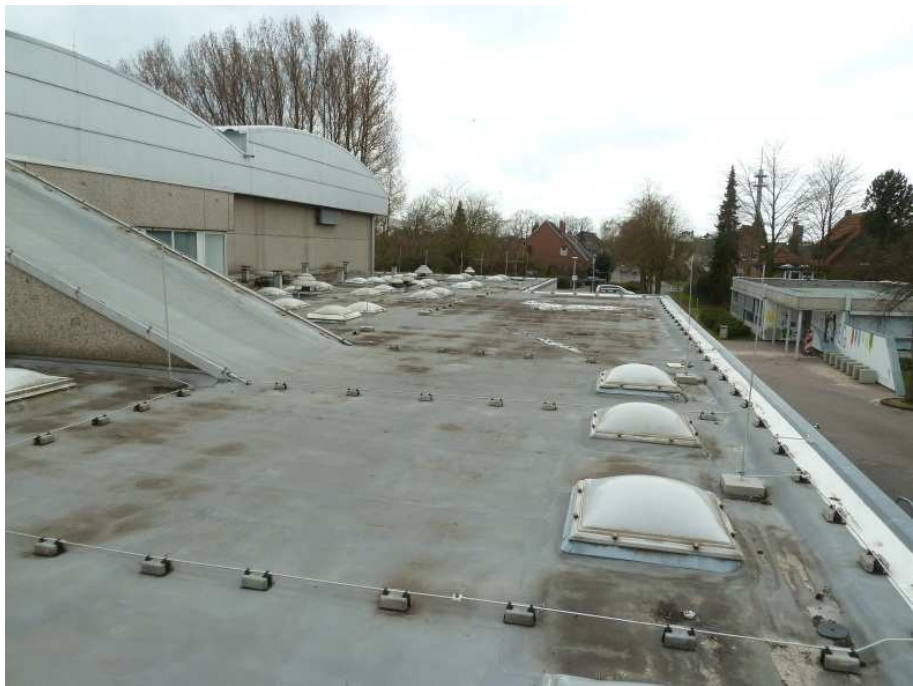
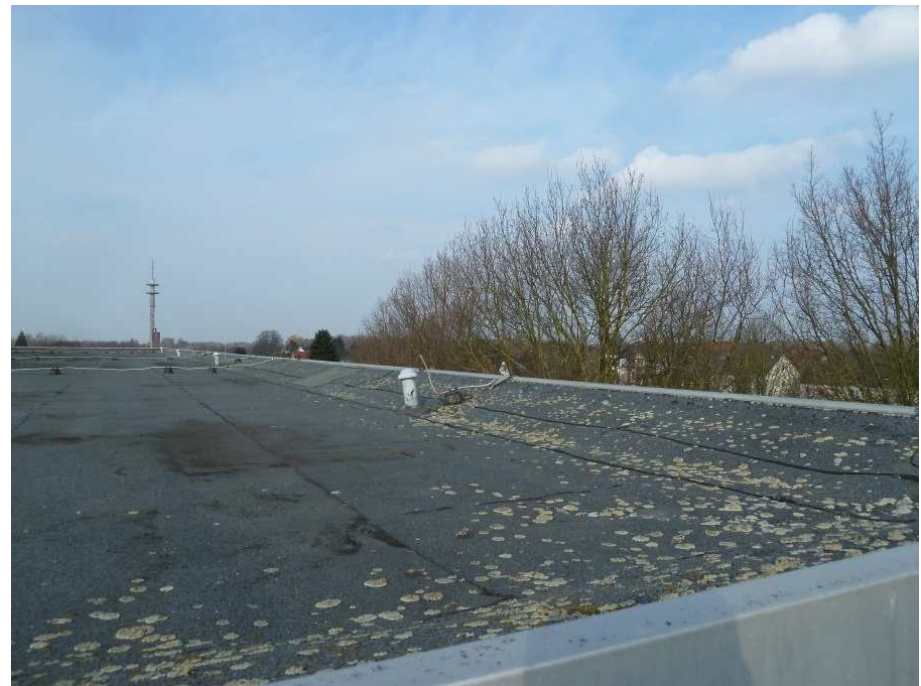
- Alle vorhandenen Flachdächer weisen bauliche Mängel auf. Der Dämmstandard entspricht nicht den heutigen Anforderungen. Sowohl aus baulicher als auch energetischer Sicht ist eine **Erneuerung** erforderlich.
