Ingenieurbüro Der EnergieEffizienz-Seeger

Sanierung Wärmeerzeugung

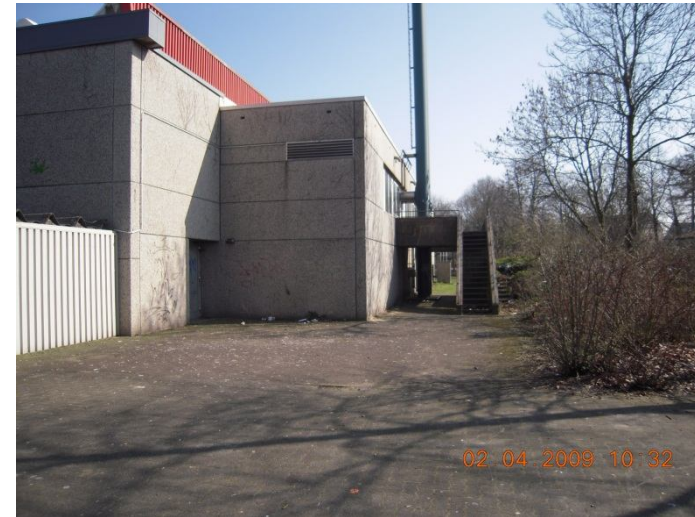
- Ist-Zustand
 - 2 zentrale Gaskessel in der Sporthalle
 - Wärmeleitung zum Berufskolleg
- Varianten Energieträger
 - Erdgas
 - + Solar
 - Holzhackschnitzel
 - + Solar
 - Pellet
 - BHKW
 - + Erneuerung Wärmeleitung gilt für alle Varianten
- Wirtschaftlichste Variante Erdgas ohne Solar
- Einsparpotential ca. 15% Wärmeenergie
- **Neue Variante getrennte Heizungsanlagen in der Sporthalle und im Pictorius-Berufskolleg**
 - + Gasleitung von Sporthalle zum Pictorius-Berufskolleg
- **Zusätzliches Einsparpotential ca. 5% Wärmeenergie**

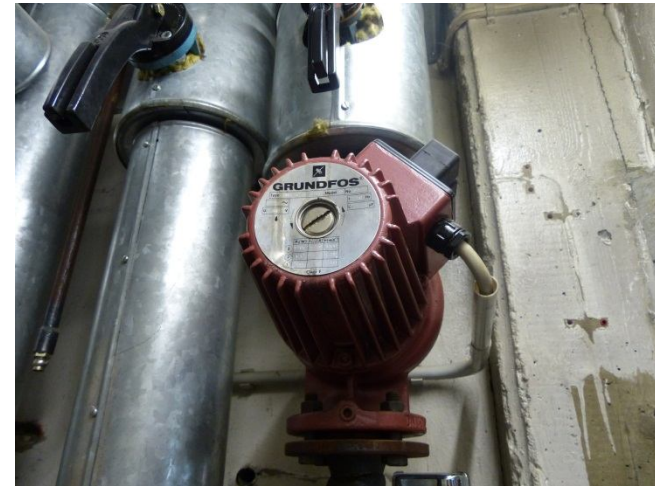
Pumpenaustausch

- Ist-Zustand
 - Größtenteils unregelte Pumpen
- Austausch der Heizungspumpen gegen Hocheffizienzpumpen
- Einsparpotential ca. 60% Stromeinsparung
- ca. 20.000 – 30.000 kWh/a
- ca. 6.000 €/a
- Zwingend für hydraulischen Abgleich erforderlich

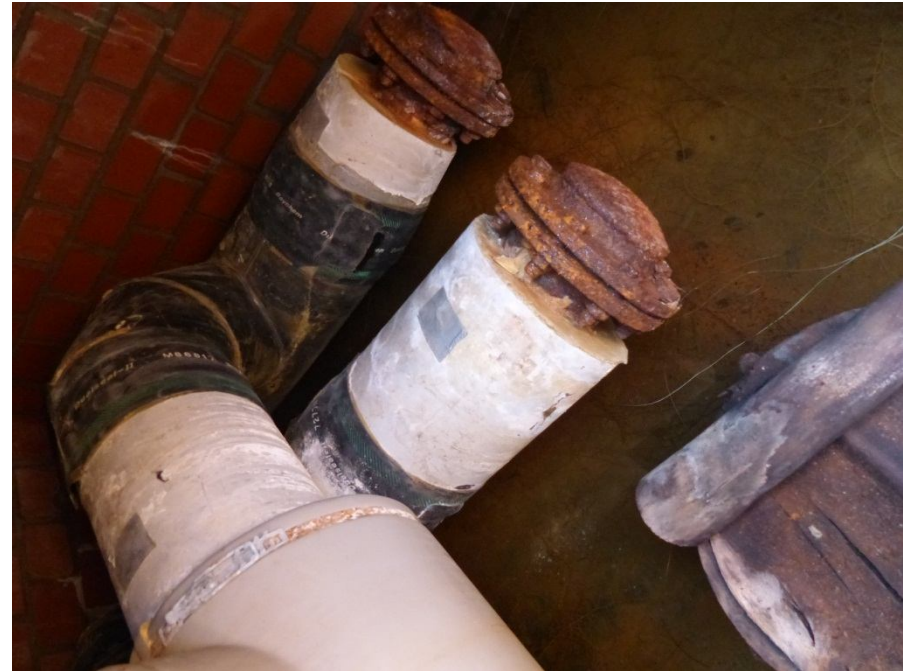
- Ist-Zustand
 - Wärmeleitung
 - Technisch schlechter Zustand
 - Erneuerung Wärmeleitung
 - Technisch erforderlich
-
- Alternative bei Splittung der Heizungsanlagen
 - Installation einer Gasleitung + Stilllegung der Wärmeleitung
 - Einsparung Wärmeenergie ca. 54.000 kWh/a
