Stadt Dülmen, Allee an der Hülstener Straße

**Baumkontrollen nach VTA (Visuell Tree Assessment)
hinsichtlich des Allgemeinzustandes
und unter Berücksichtigung des geplanten Neubaus
der K 17n südliche Entlastungsstraße
an der Hülstener Straße in Dülmen**

Eigentümer: Stadt Dülmen, Am Markt 1 – 3, 48249 Dülmen

Datum der Ausführung und Erstellung: 07.09.2015 bis 15.12.2015

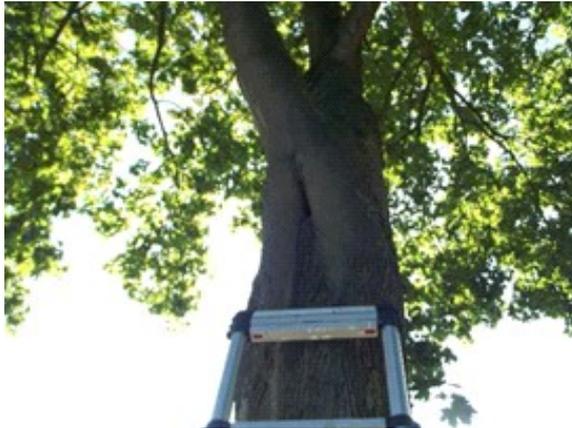
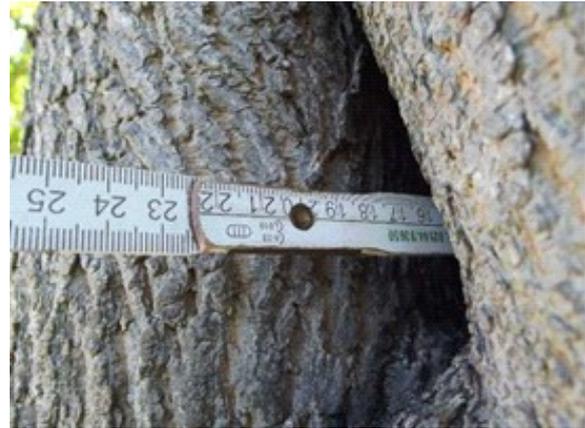
Baum Nr. 7

Ergebnis: eingeschränkte Vitalität, **Totholz mit Handlungsbedarf**, zu gewallte Wundleiste am straßenseitigen Stämmeling,

Zwiesel mit 20 cm tiefer Einhöhlung und Fäule am straßenseitigen Stämming, der Stammdurchmesser hier ist > 60 cm,

Bruchgefahr besteht zurzeit noch nicht, die weitere zu erwartende Standzeit ist < 15 Jahre.

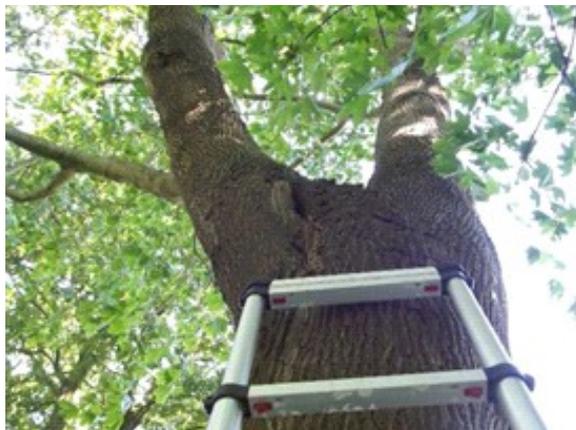
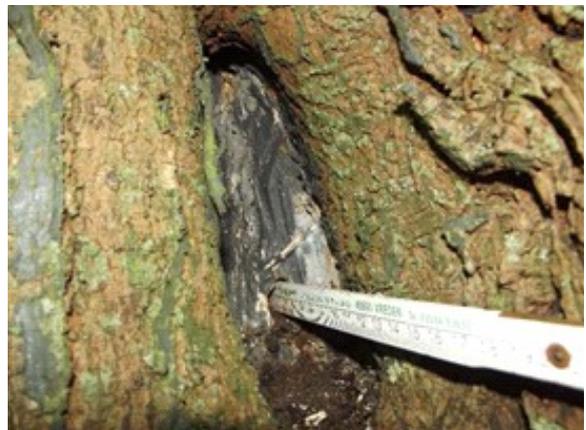
Baum Nr. 16

Ergebnis: eingeschränkte Vitalität, **Totholz mit Handlungsbedarf**, Zwiesel mit Astungswunde und 12 cm tiefer Fäule am Stammkopf, die Restwandstärke ist hier

ausreichend und Bruchgefahr besteht nicht, Borkenschaden am Stammfuß, zu gewallte Wundleisten am Stamm, die weitere zu erwartende Standzeit ist < 15 Jahre.

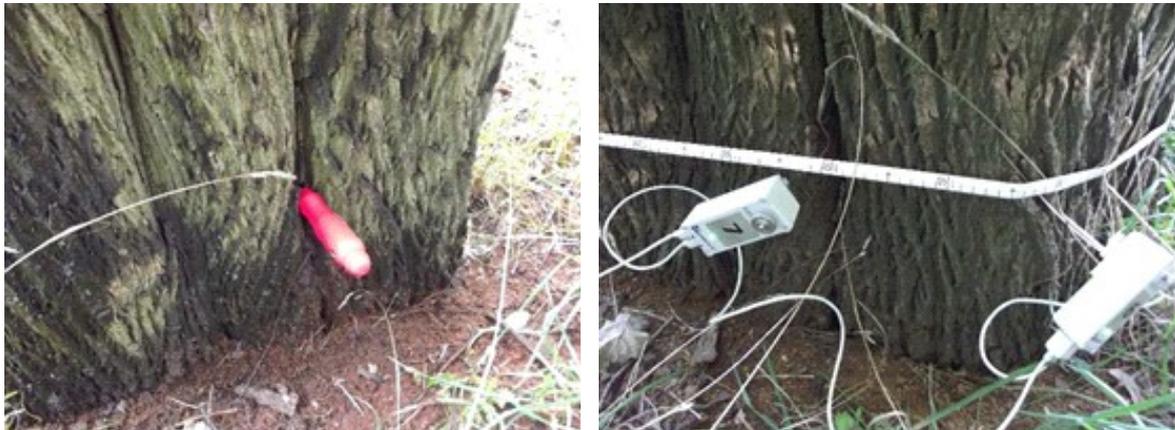
Baum Nr. 17

Ergebnis: leicht eingeschränkte Vitalität, Zwiesel am Stammkopf ohne Bruchgefahr, Schrägstand nach Südosten, offener Riss mit lokaler Fäule und Verdacht auf massive innere Fäule.

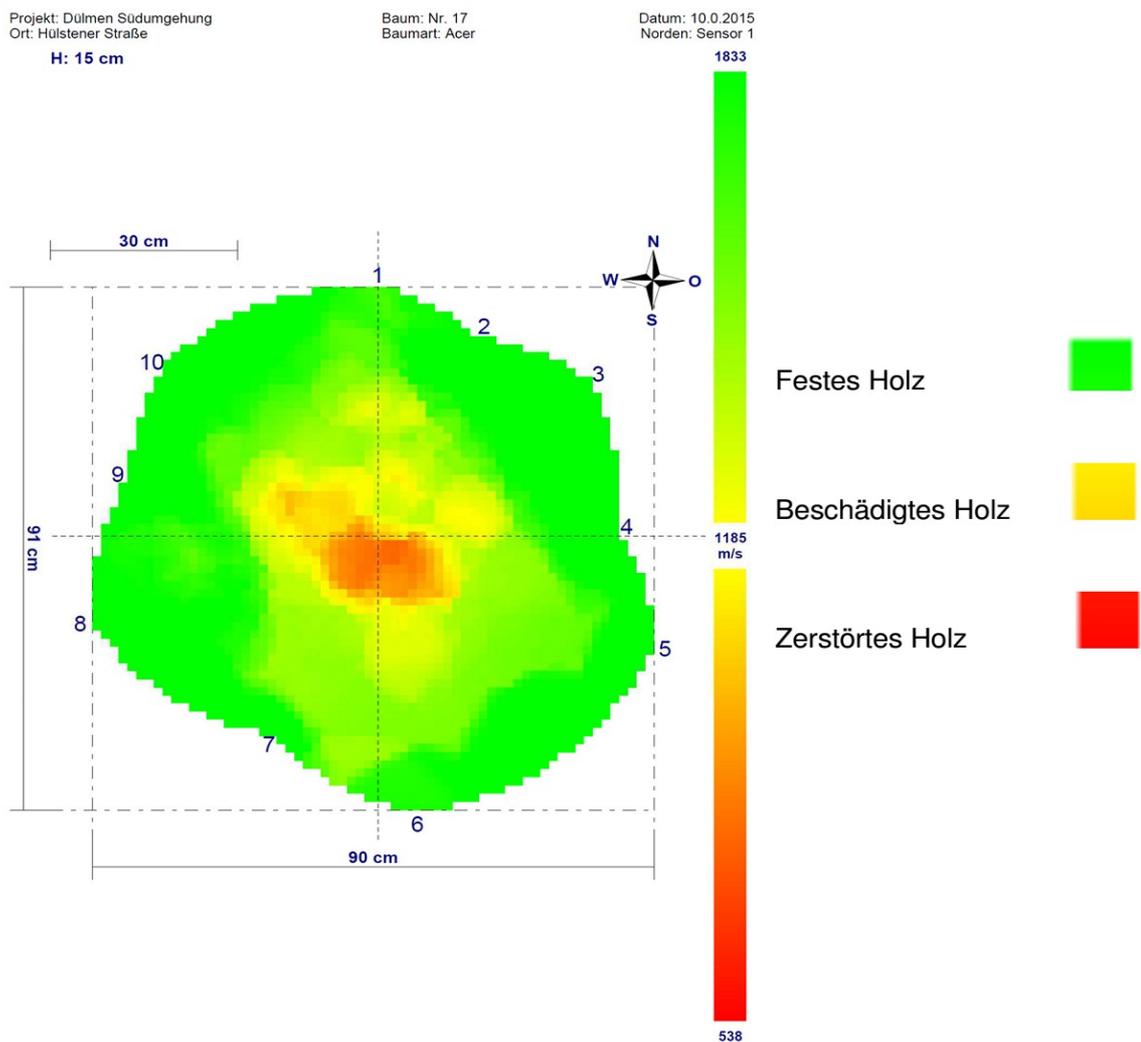
Aufgrund des Verdachtes wurde hier eine Schalluntersuchung mit dem Arbotom durchgeführt, das Schallbild zeigt teilweise zerstörtes und beschädigtes Holz im Inneren des Stammes an.

Die Restwandstärke ist hier ausreichend, Bruchgefahr besteht zurzeit nicht.
Borkenschaden am Stammfuß. Die weitere zu erwartende Standzeit ist < 15 Jahre.

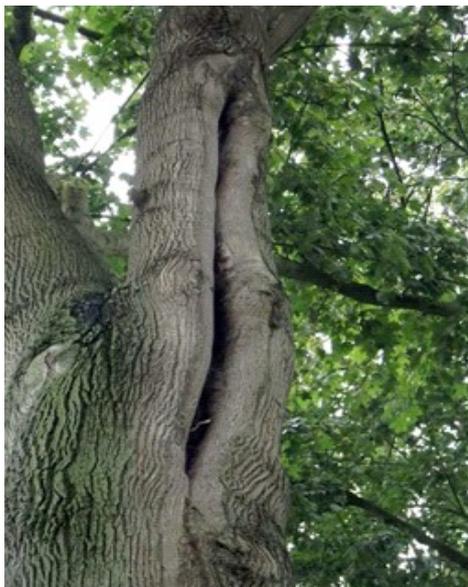
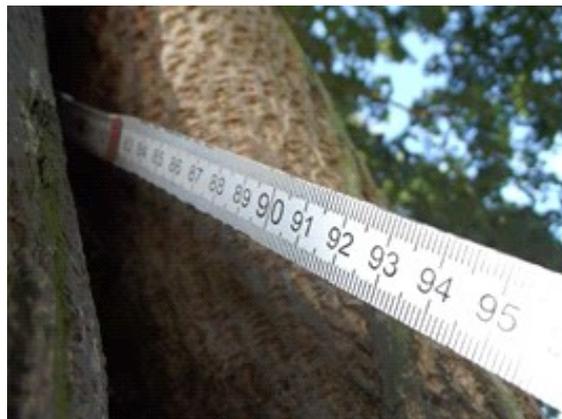
Ergebnis: eingeschränkte Vitalität, **Totholz mit Handlungsbedarf**, feldseitiger
Stämmeling mit großen Borkenschaden und Fäule, Bruchgefahr besteht zurzeit nicht,

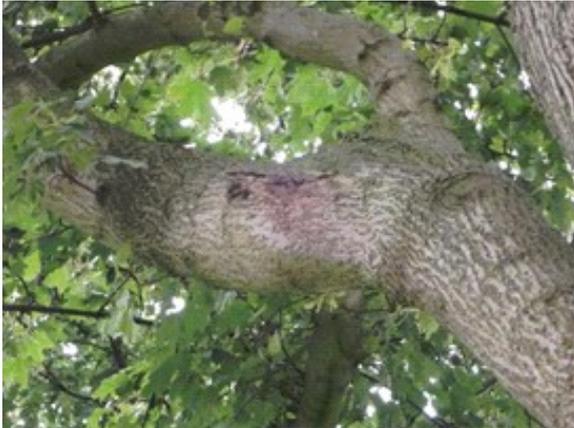
Starkast über Fahrbahn mit leichter Rissbildung (Überlastung),

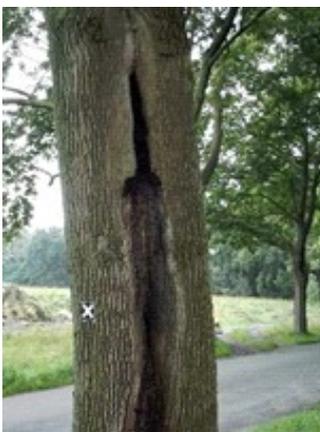
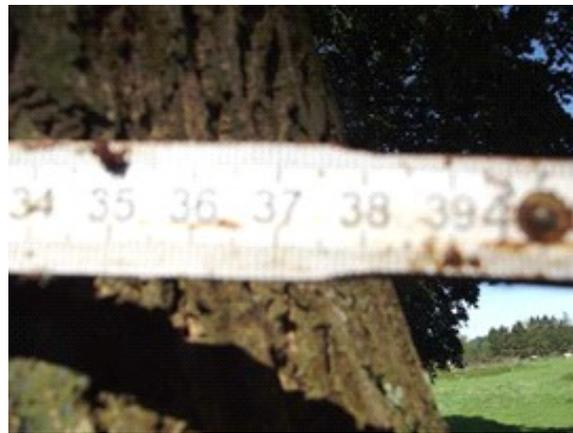
der Zwiesel am Stammkopf ist ohne Bruchgefahr, Schrägstand nach Südosten, großer Borkenschaden mit intensiver Braunfäule im mittleren Stammbereich auf der Nordseite,

der Stamm ist hier 35 cm quer zum Durchmesser, 80 cm hoch in den oberen Stammbereich und 30 cm tief in den unteren Stammbereich eingefault. Die Braunfäule wird durch den holzeretzenden Schwefelporling (Pilz) hervorgerufen, die Restwandstärke ist zurzeit noch ausreichend. Die weitere Standzeit schätze ich aufgrund des Pilzbefalls ca. 5 Jahre ein. **Aufgrund der vorhandenen Schäden und der geringen verkehrssicheren Restlebensdauer empfehle ich, die Beseitigung des Ahorns.**

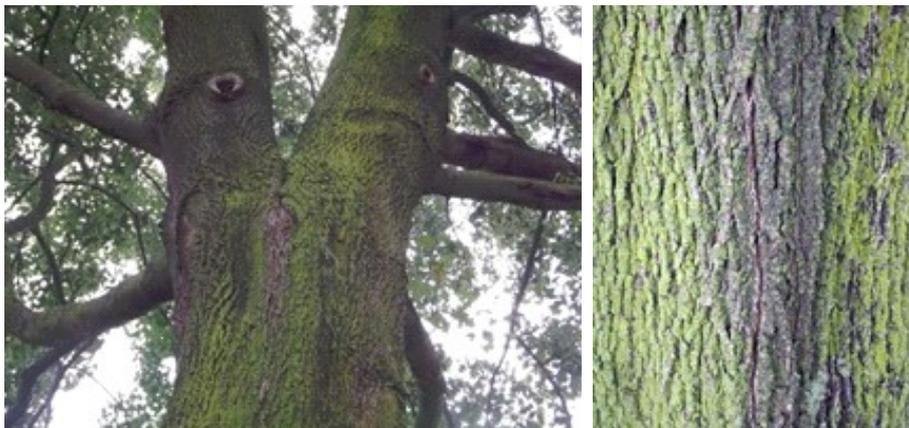
Ergebnis: eingeschränkte Vitalität, Totholz mit Handlungsbedarf, auffälliger Druckzwiesel am Stammkopf mit Rissbildungen im Zwiesel und Stammbereich, hier besteht schwelende Bruchgefahr. Aufgrund der schwelenden Bruchgefahr und der eingeschränkten Vitalität wird aus gutachterlicher Sicht empfohlen, den Ahorn zu beseitigen.

Leicht gebogener Stamm (Schrägstand) in Richtung Norden, kleiner Borkenschaden am Stammfuß.

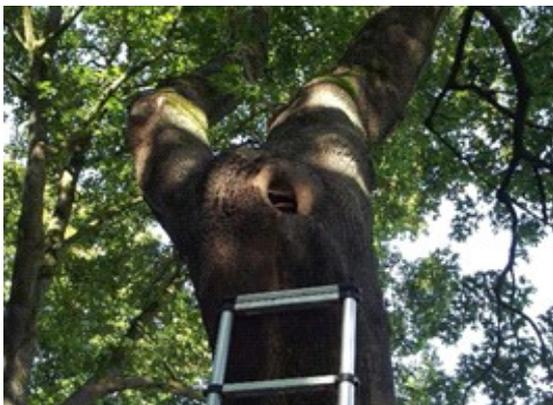
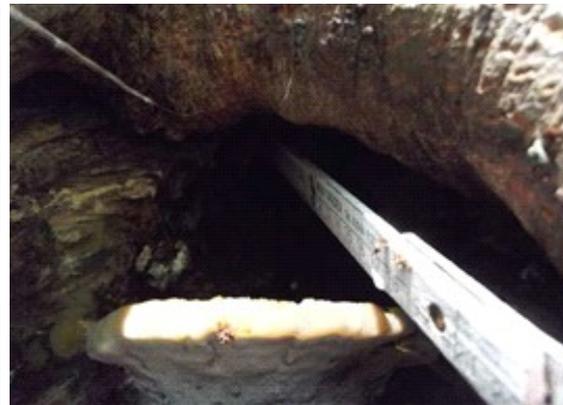
Ergebnis: eingeschränkte Vitalität, **Totholz mit Handlungsbedarf**, 4 Zwiesel am Stammkopf mit großer eingehöhlter Astungswunde und Pilzfruchtkörper vom zottigen Schillerporling.

Der zottige Schillerporling ist ein holzersetzer Pilz, der Bäume über Astungswunden und Borkenschäden befällt. Er verursacht eine Weißfäule im Holz was auf Dauer zum Versagen in diesem Bereich führen kann, zurzeit ist hier die Restwandstärke noch ausreichend und Bruchgefahr besteht nicht, im Stammbereich ist eine kleine Astungswunde mit lokaler Fäule vorhanden, die Wunde ist 15 cm tief und Bruchgefahr besteht hier nicht, die weitere zu erwartende Standzeit ist < 10 Jahre.

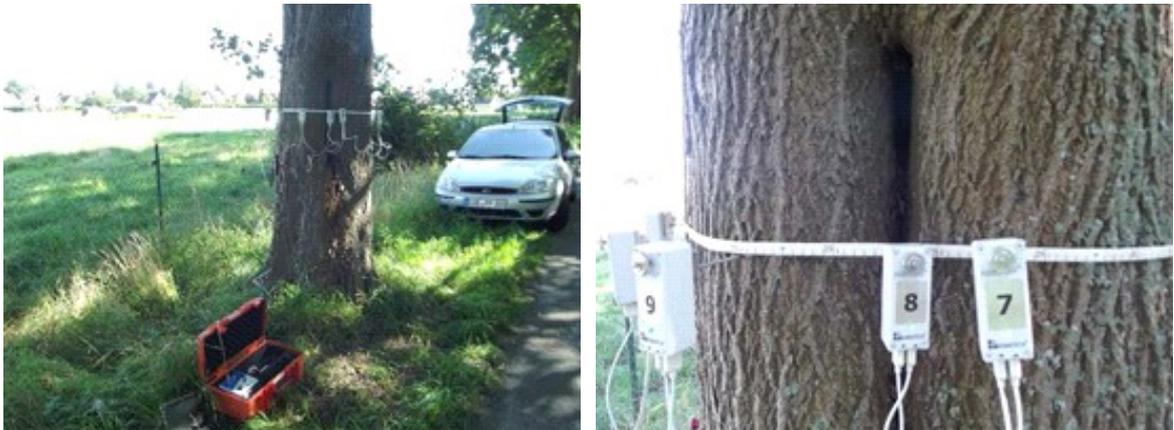
Ergebnis: gute Vitalität, Zwiesel am Stammkopf ohne Bruchgefahr, Höhlung mit Verdacht auf massiver Inneren Fäule im mittleren Stammbereich, aufgrund des Verdachtes wurde hier die Schalluntersuchung mit dem Arbotom durchgeführt,

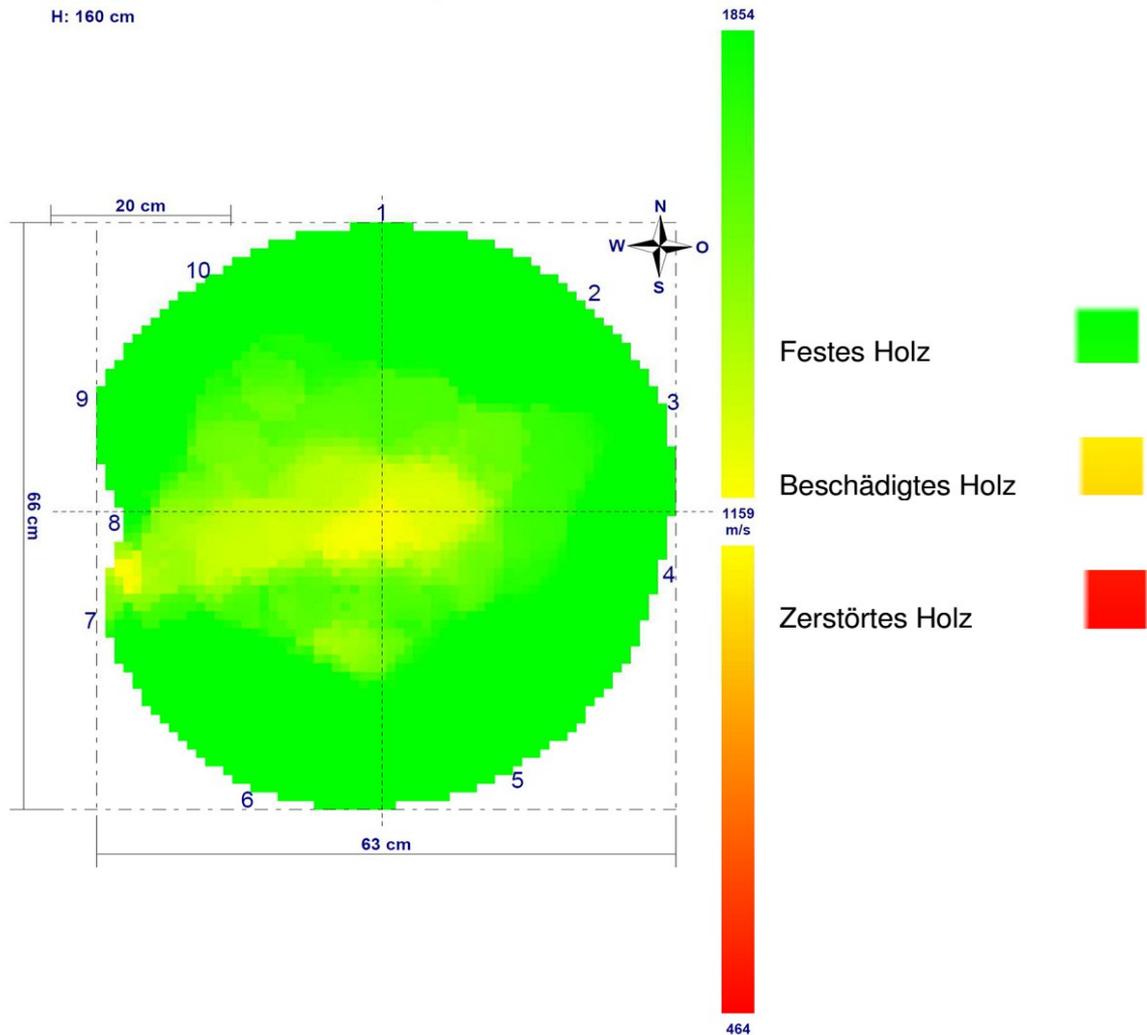
H: 160 cm

das Schallbild zeigt einen kleinen Schaden im Inneren des Stammes an,

Bruchgefahr besteht hier nicht, die weitere zu erwartende Standzeit ist < 30 Jahre

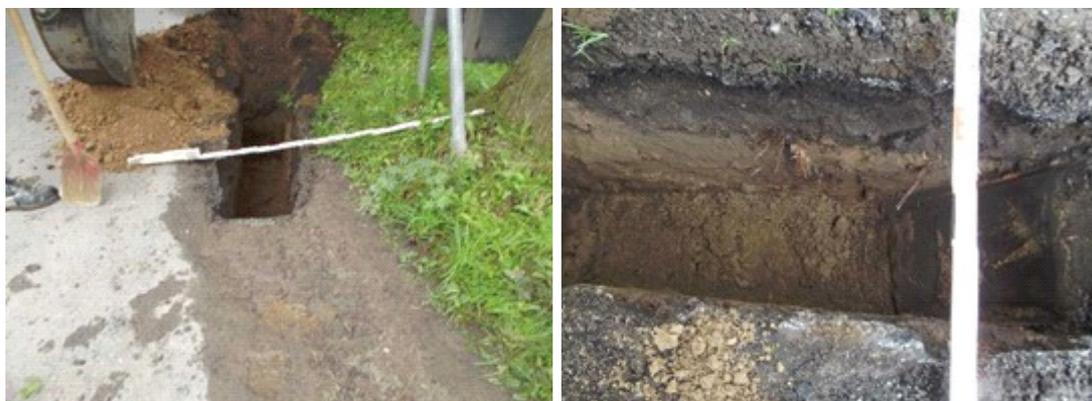
Bei dem Spitzhorn mit der Nr. 3 wurden einzelne Feinwurzeln vorgefunden.

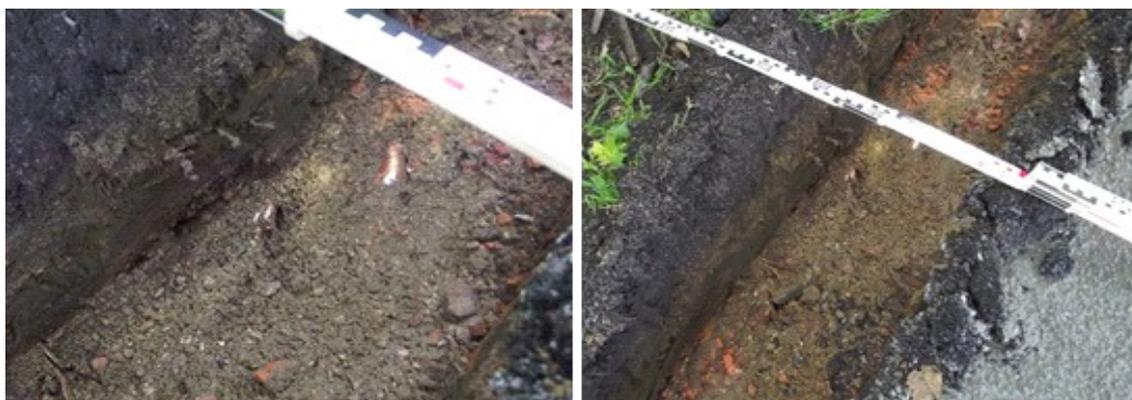
Beim Spitzhorn mit der Nr. 14 wurden zwei Grobwurzeln, ca. 30 cm tief, festgestellt.

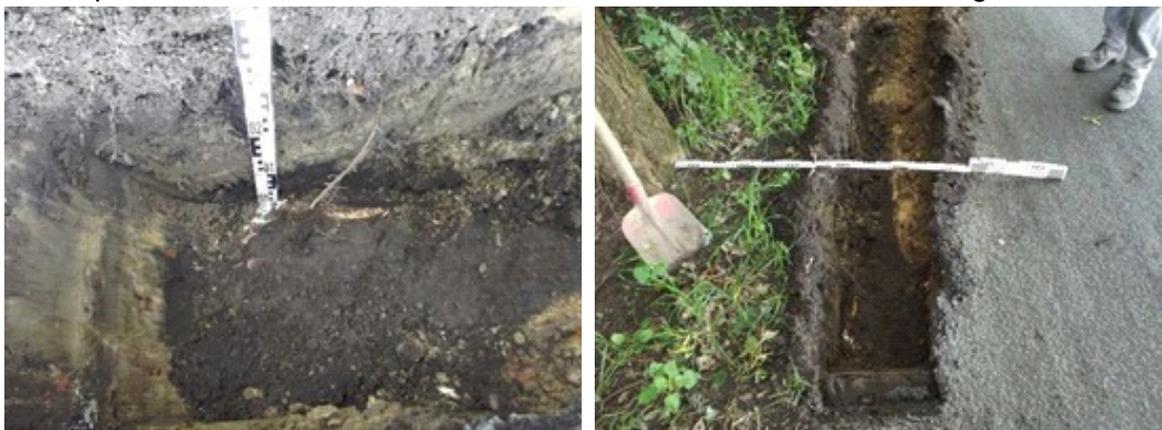
Beim Spitzhorn mit der Nr. 22 wurde eine Starkwurzel, ca. 50 cm tief, festgestellt.

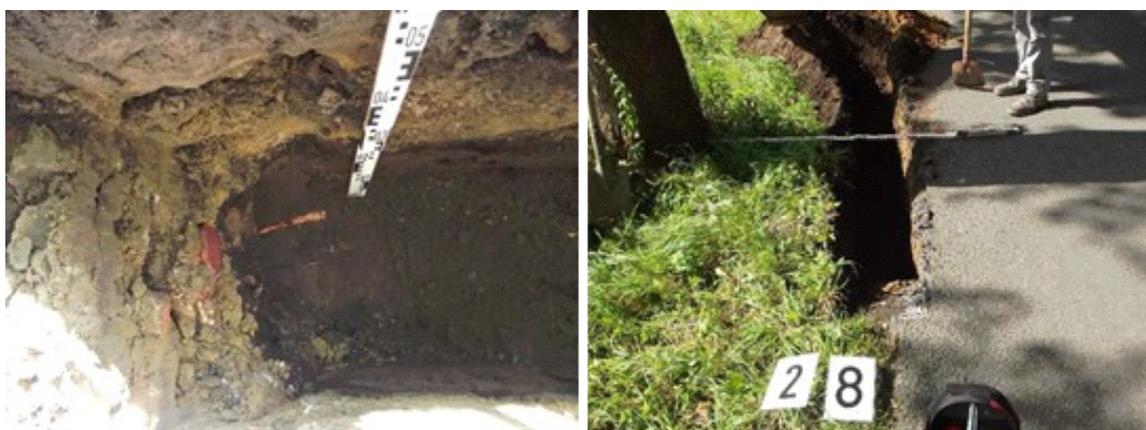
Beim Spitzhorn mit der Nr. 28 wurde eine Starkwurzel, ca. 70 cm tief, festgestellt.

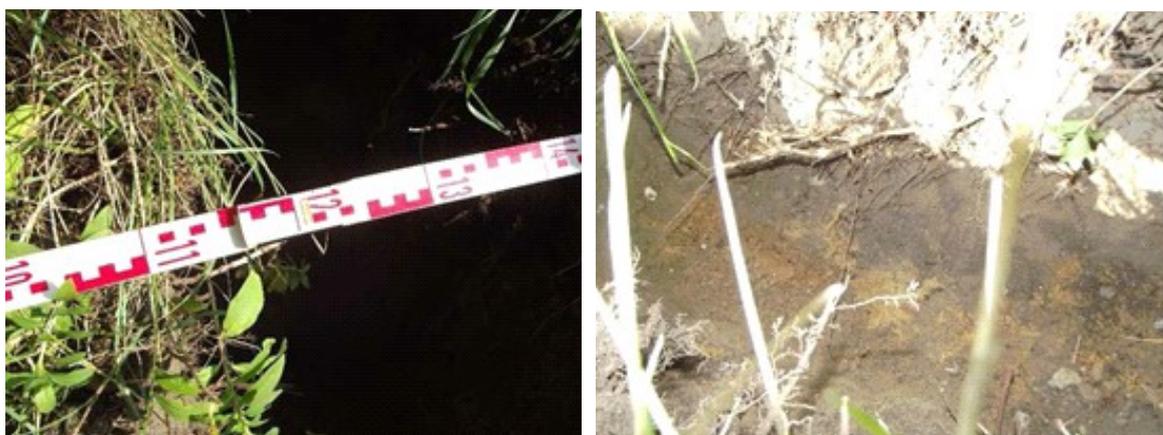
Eine weitere Schürfgrube wurde 1,2 m neben dem Stammfuß bei diesem Ahorn im feldseitigen Bereich durchgeführt. Hier soll nach der Planung der Mittelstreifen mit einer Entwässerungsmulde entstehen.

Bei der Schürfung wurden umfangreich Feinst-, Fein- und Grobwurzeln vorgefunden. Deutlich weniger Wurzeln wurden auf der nordseitigen gegenüberliegenden Straßenseite bei den Schürfungen festgestellt.

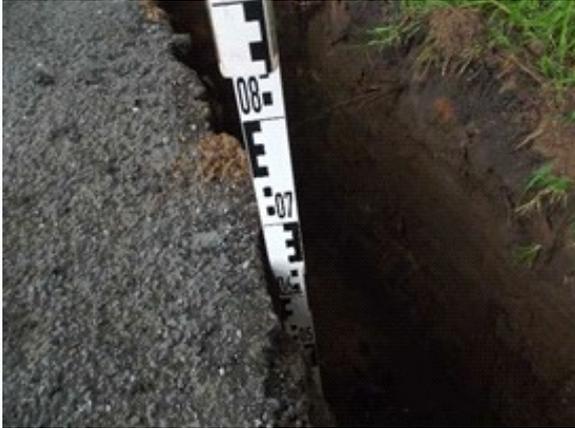
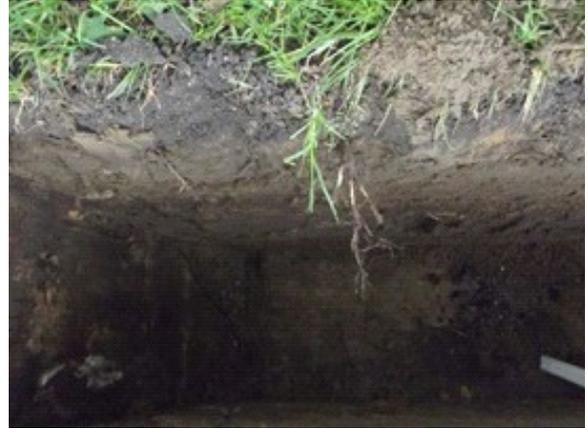
Beim Spitzahorn mit der Nr. 36 wurden einzelne Feinwurzeln vorgefunden.

Dies ist vergleichbar mit den Bäumen Nr. 40 und 44.

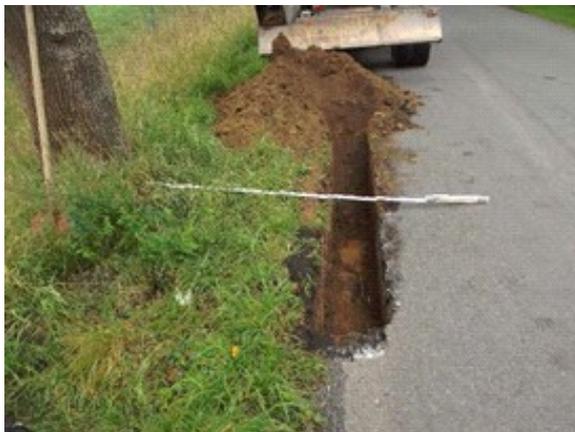
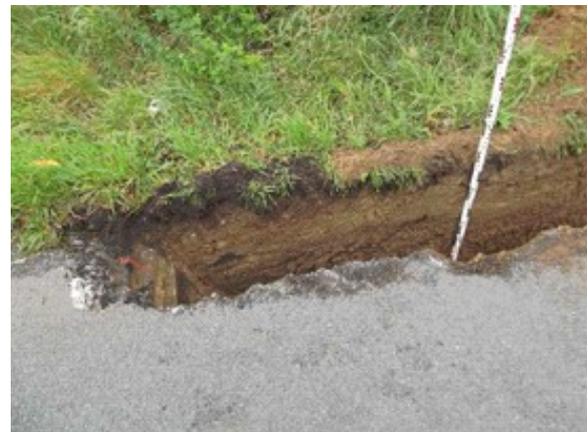
Beim Spitzahorn mit der Nr. 52 wurden keine Wurzeln festgestellt.

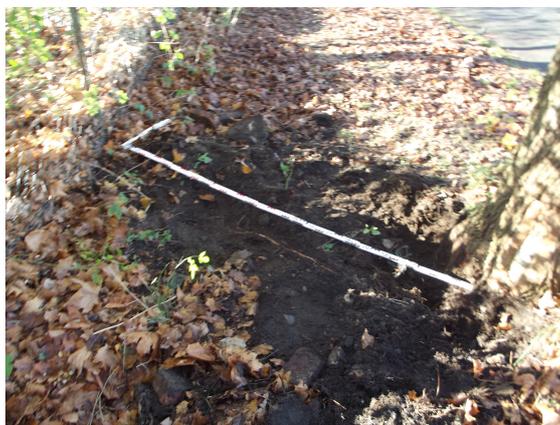
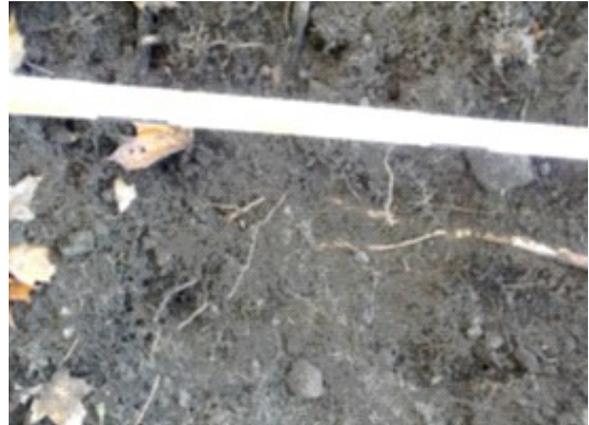
Beim Baum mit der Nr. 16 sind Grob-, Fein- und Feinstwurzeln vorhanden.

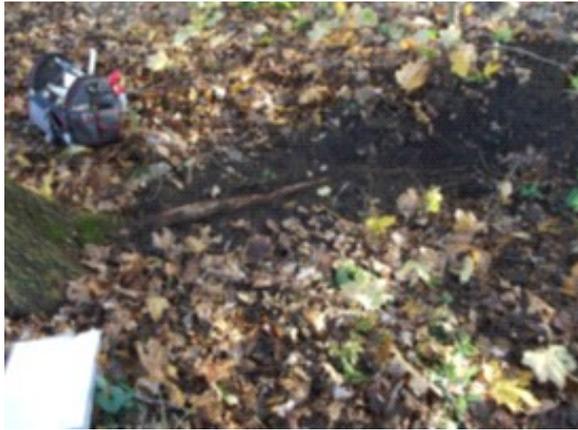
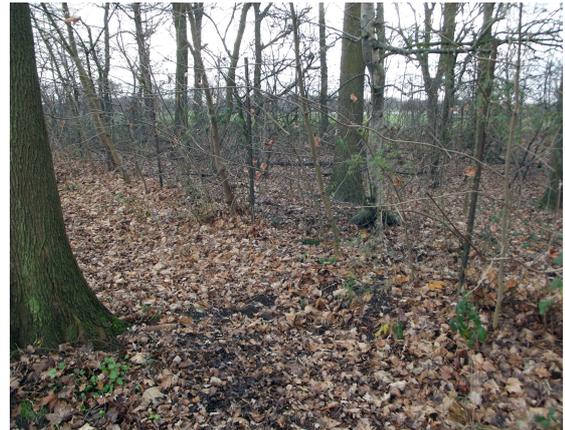
Beim Baum mit der Nr. 20 wurden Stark, Grob, Fein- und Feinstwurzeln festgestellt.

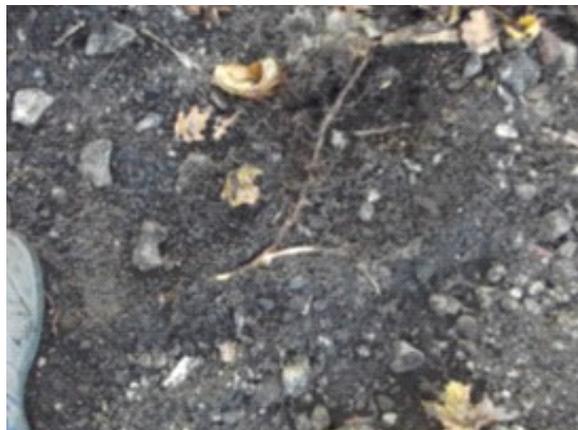
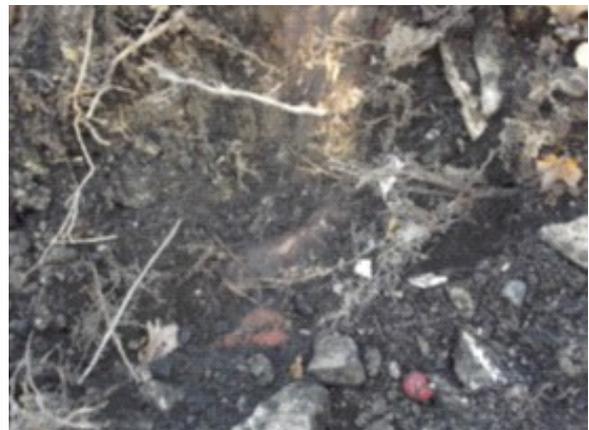
Beim Baum mit der Nr. 21 sind Grob, Fein- und Feinstwurzeln vorhanden.

Bei diesen drei Bäumen wurde zudem festgestellt, dass Wurzeln in den kleinen Erdwall eingewachsen sind.

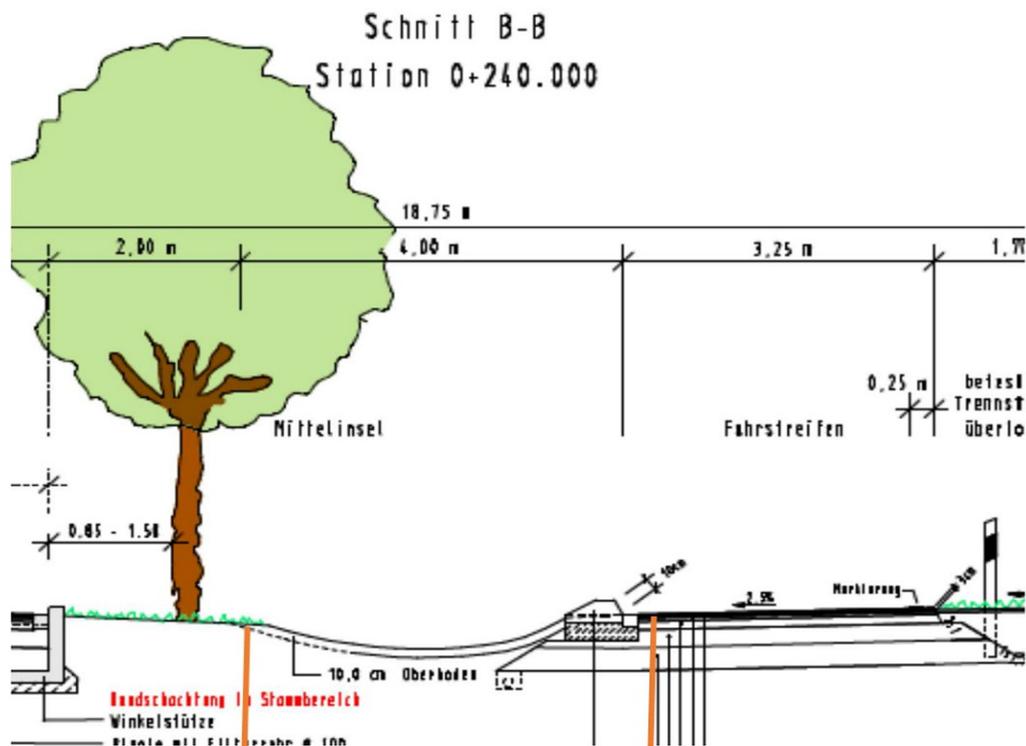
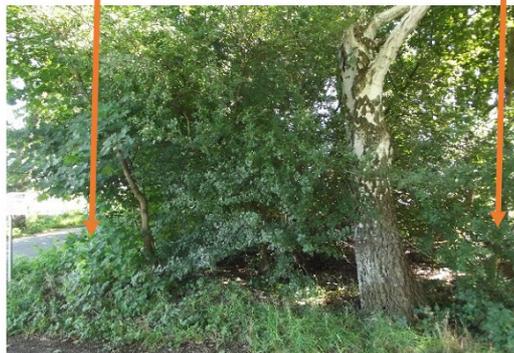
Wird die neue Straße auf der südlichen Seite gemäß der jetzigen Planung gebaut, müssen massive Rodungs- und Erdarbeiten im Bereich der Baumwurzeln durchgeführt werden. Das heißt, die Bäume, Heister und Sträucher der Hecke müssen einschließlich der Wurzeln gerodet werden. Die Wurzeln sind untereinander und auch

mit den Wurzeln der Alleebäume verwachsen (siehe Seite 28 und 29). Durch das Roden entstehen umfangreiche Wurzelverluste im Fein, Grob- und teilweise im Starkwurzelnbereich. Geplant ist es, in den südlichen Kronentraufbereichen der Alleebäume eine Entwässerungsmulde zu erstellen. Durch die Erdarbeiten entstehen massive Wurzelverluste und Schäden. Die Standsicherheit und Vitalität der Bäume wird dadurch umfassend negativ beeinflusst. Die Folgen für die großen Bäume sind, dass diese kurzzeitig oder in den nächsten 1 – 3 Jahren absterben.
(Planausschnitt mit Foto vom jetzigen Gehölzbestand zum besseren Verständnis)

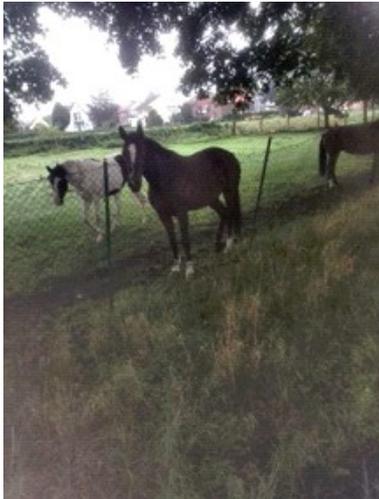
(Aktuelles Foto vom 09.09.2015)

Sinnvoll wäre in der zukünftigen Umgestaltung (Umplanung), die Wurzelbereiche der Bäume auf der nördlichen Straßenseite im Bereich der Weide zu entlasten und den dortigen Zaun so umzustellen, dass dieser außerhalb der Kronentraufbereiche steht. Durch die Pferdehaltung auf der Weide werden die feldseitigen Wurzelbereiche verdichtet und dadurch entstehen Wurzelschäden.
