## Stadt Dülmen, Baumbestand am Merodenweg

**Baumkontrollen nach VTA (Visuell Tree Assessment)  
hinsichtlich des Allgemeinzustände und der geplanten Neugestaltung  
des Merodenwegs in Dülmen**

**Eigentümer: Stadt Dülmen, Am Markt 1 – 3, 48249 Dülmen**

**Datum der Ausführung und Erstellung: 26.03. bis 04.04.2016**

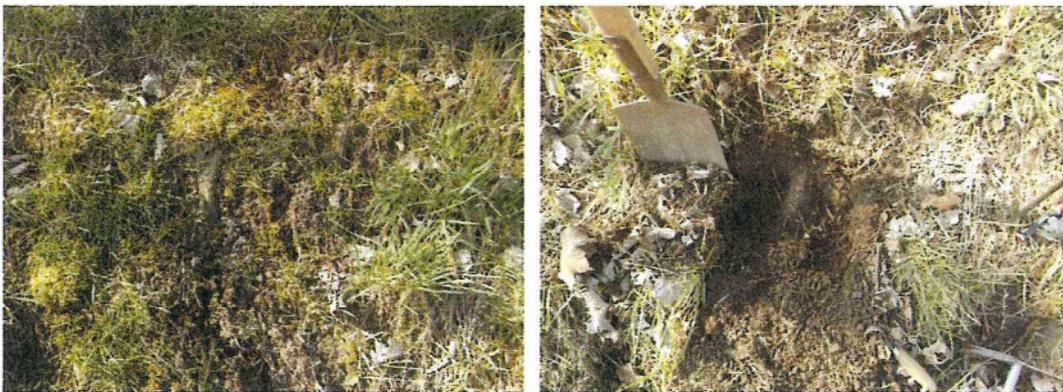
(Fotos Baum Nr. 3 feldseitige Fotos)

Bei allen Bäumen wurden im direkten Randbereich der Straße einzelne Fein- und Feinstwurzeln oberflächennah vorgefunden. Weiter wurden umfangreich Stark, Grob-, Fein- und Feinstwurzeln feldseitig festgestellt.

Durch die Wurzelsondierungen und Schürfungen konnte verifiziert werden, dass die Bäume ihre Wurzeln hauptsächlich in die feldseitigen Bereiche ausgebildet haben. Möglich ist es, die Straße in der jetzigen vorhandenen Breite neu zu bauen, wenn die Arbeiten unter Berücksichtigung der geltenden Richtlinien (RAS – LP 4 oder DIN 18920) durchgeführt werden.

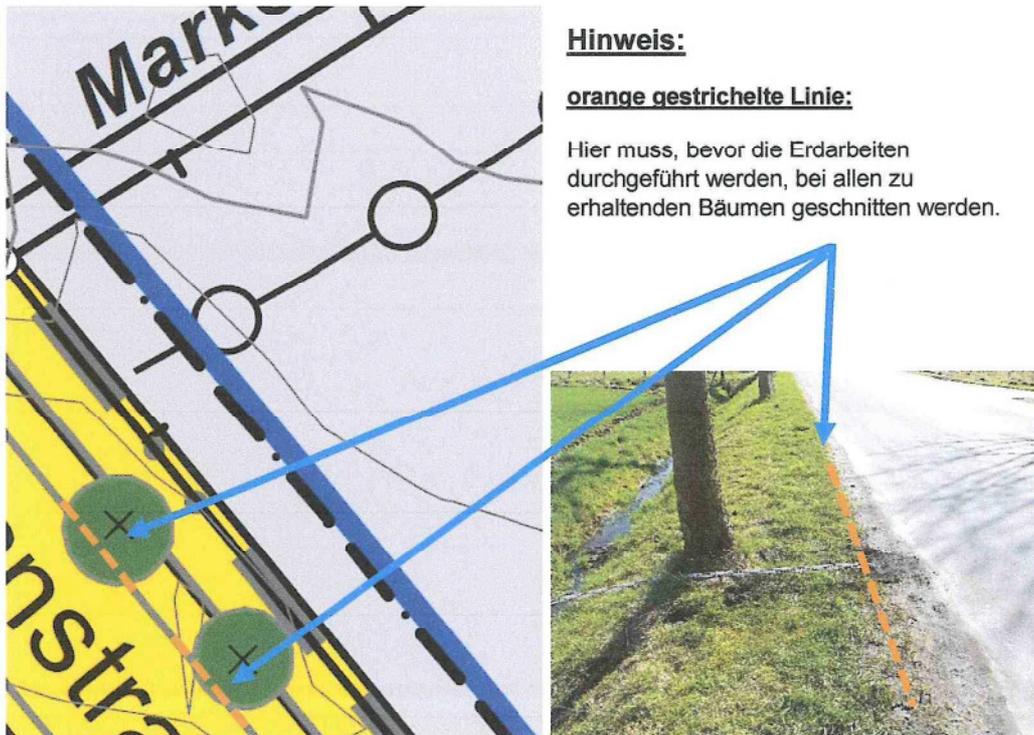
Wird die neue Straße gemäß der Planung 6,50 m breit erstellt und berechnet man dafür eine Aufbauhöhe von 60 cm, sowie einen seitlichen Schüttkegel von 1:1, ist das Erdplanum 7,70 m breit. Das heißt, die Erdarbeiten müssten noch ca. 60 cm näher an den Bäumen durchgeführt werden. Dann wäre ein Erhalt der Bäume, aufgrund des zu entstehenden Wurzelverlustes, nicht mehr möglich.

**orange gestrichelte Linie:**

Hier muss, bevor die Erdarbeiten durchgeführt werden, bei allen zu erhaltenden Bäumen geschnitten werden.

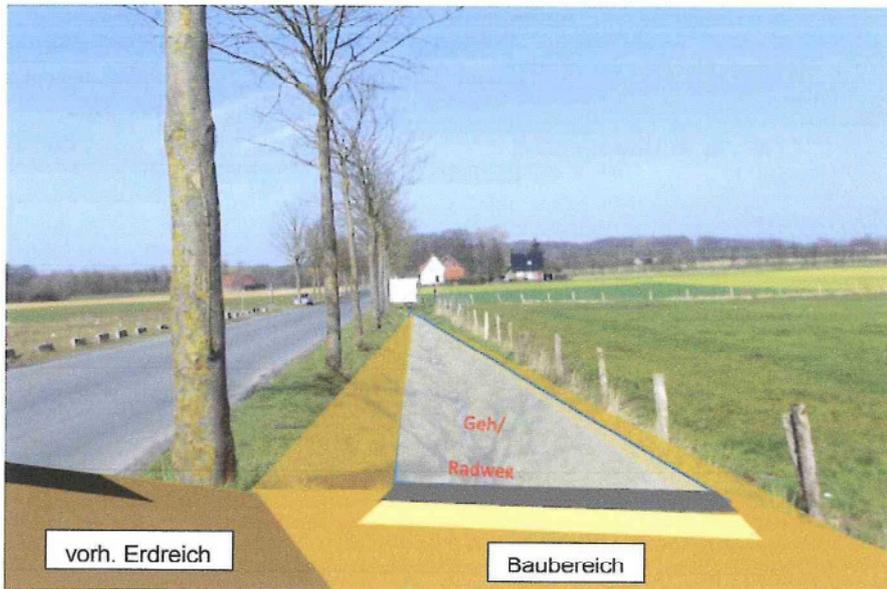
In den feldseitigen Bereichen (linke und rechte Seite) ist aus gutachterlicher Sicht ein Erhalt der Bäume, bei einer Realisierung der derzeitigen Geh- und Radwegplanung, nicht möglich.

Wie bereits im Voraus beschrieben, befinden sich in diesen Bereichen viele Halte- und Versorgungswurzeln der Kastanien, auch in den oberen Bodenschichten. Durch die geplanten Erdarbeiten (Boden Ab- und Auftrag, Verdichtung und Versiegelung) müssen Wurzeln beseitigt werden. Dadurch werden die Bäume stark beschädigt und diese können über kurz oder lang absterben und es entstehen Gefahren für die dortigen Verkehrsteilnehmer.

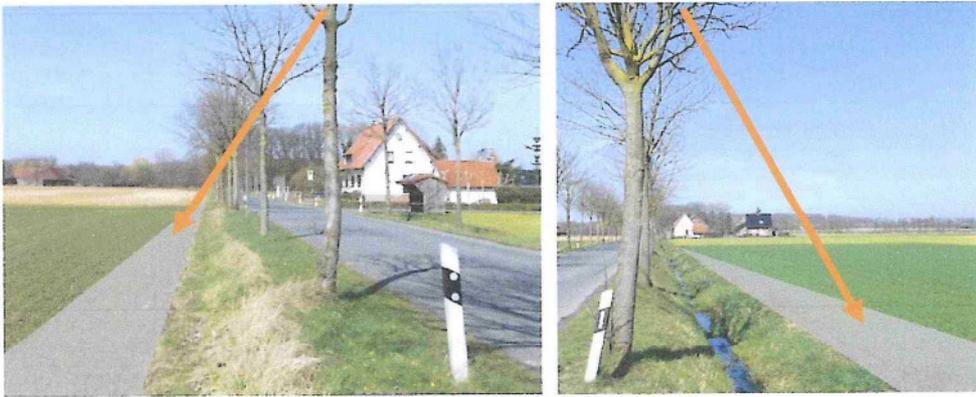
Hier wurde in den letzten Jahren Ackerbau (Pflügen, Eggen oder ähnliches) betrieben und es sind keine oder nur geringfügig Wurzeln vorhanden. Zudem würden diese Bereiche durch die Erstellung der Geh- und Radwege auf Dauer beruhigt. Das heißt, dass in Zukunft durch grenzübergreifenden Ackerbau (unkontrolliertes Pflügen oder ähnliches) keine Wurzeln beschädigt werden können.

Aufgrund des Ergebnisses der Wurzelsondierungen und Schürfungen in den feldseitigen Bereichen ist aus gutachterlicher Sicht zu empfehlen, die Geh- und Radwege auf den anliegenden Feldern hinter den Gräben, Baumreihen und den begrünten Straßenrandbereichen herzustellen.
