Sanierungs- und Rückbaukonzept
Astrid-Lindgren-Schule,
Nottengartenweg 4, Lüdinghausen

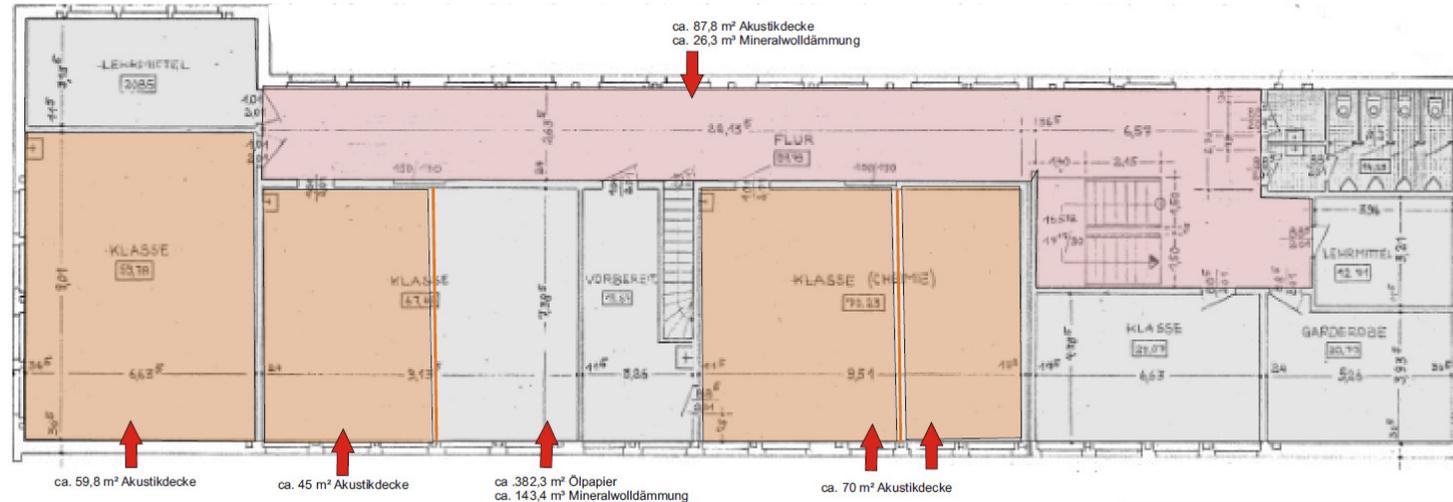
- Rippenheizkörper mit ggf. asbesthaltigen Bestandteilen
- Mineralwolldämmung in Leichtbauwänden und abgehängten Decken
- Mineralwolldämmung um Rohrleitungen und als Stopfmassen
- teerhaltige Ölpapiere in den Fußbodenaufbauten
- Leuchtstoffröhren, Energiesparlampen, ggf. PCB-haltige Kondensatoren
- Altholz A IV (Dachgeschoss etc.)

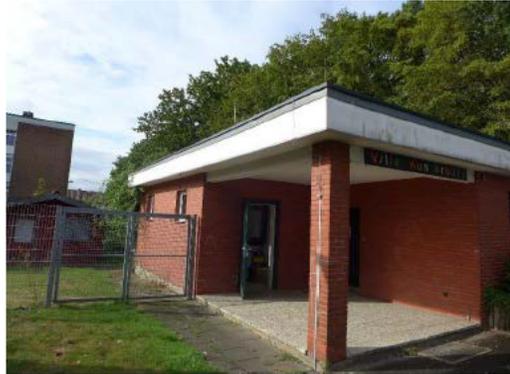
Bild 4

Alleinstehendes
Nebengebäude
im Hinterhof mit asbesthaltiger
Attikaverkleidung.

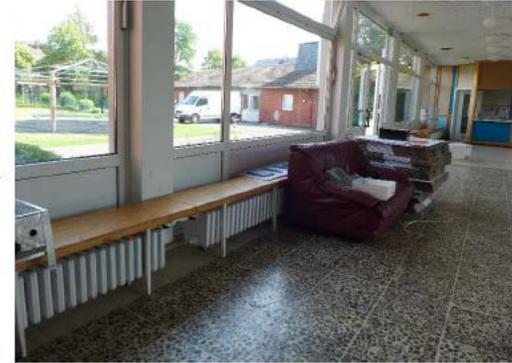
Bild 7

Potentiell asbesthaltige Dichtungen
zwischen den
Heizkörperrippen.

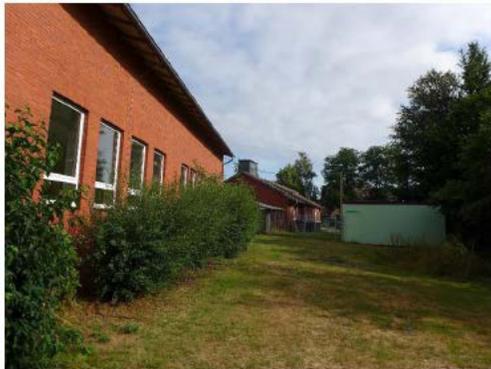
Bild 5

Hausmeisterwerkstatt im
Hintergrund mit potentiell as-
besthaltigen Kunstschiefer-
platten.

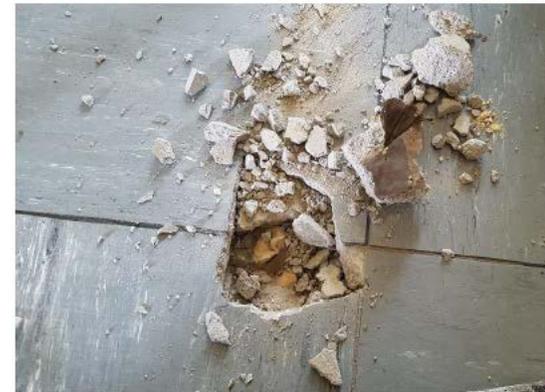
Bild 8

Mineralwolldämmungen im
Fußbodenaufbau einiger
Klassenzimmer.

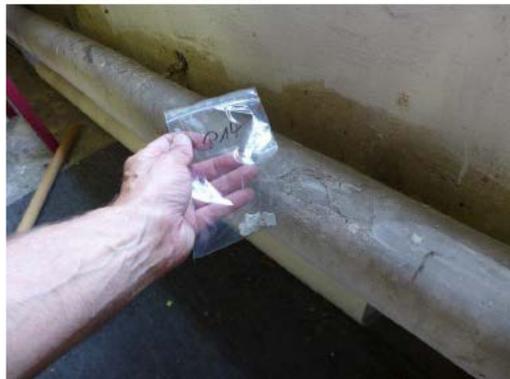
Bild 6

Schwach gebundene, asbesthal-
tige Rohrummantelung im DG
des süd-östlichen
Gebäudeteils.

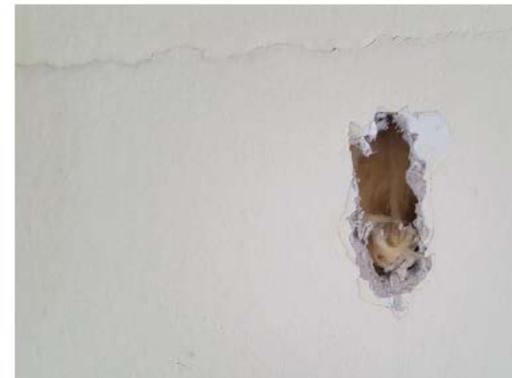
Bild 9

Mineralwolldämmungen
in den Leichtbauwänden

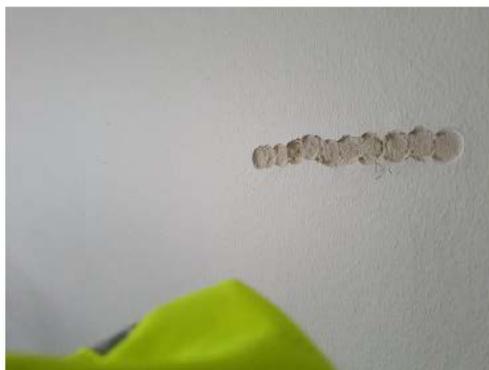
Bild 13

Anstrichfarben in Teilbereichen

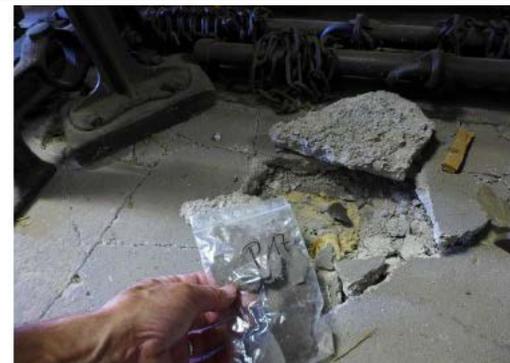
Bild 16

Teerhaltiges Ölpapier im Fußbodenaufbau der Dachgeschosse.

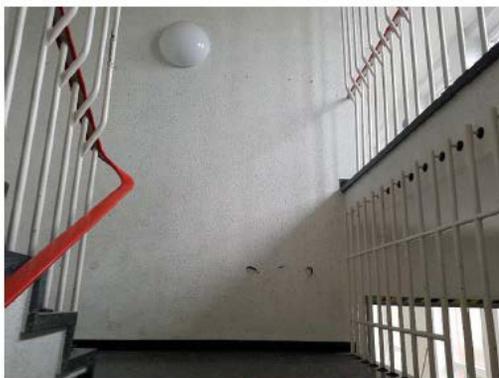
Bild 14

Anstrichfarben im Flurbereich

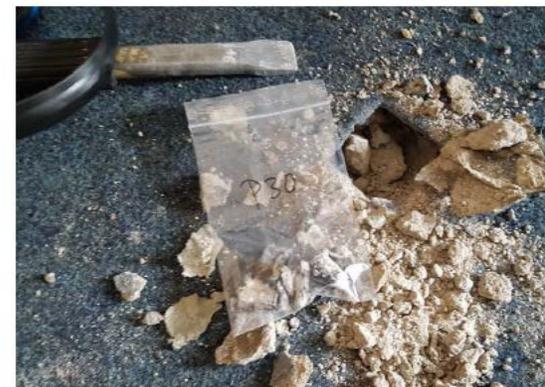
Bild 17

Teerhaltiges Ölpapier im Fußbodenaufbau von Büroräumen.

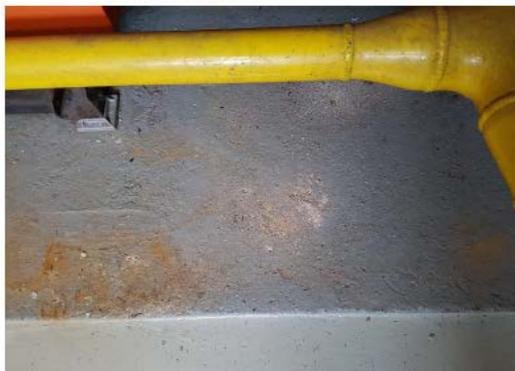
Bild 15

PCB-haltige Anstrichfarben auf dem Fußboden im Heizungsraum

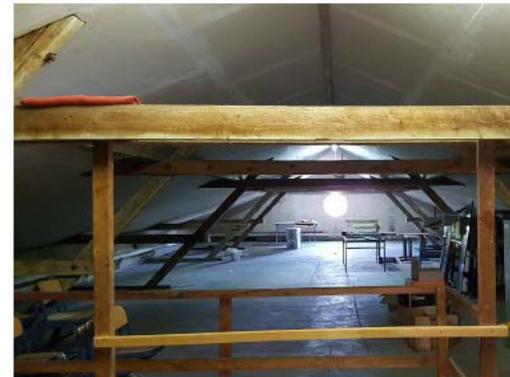
Bild 18

Altholz (Klasse A IV) in den Dachgeschossen.
