Gutachten

Allee Hülstener Straße

Auftraggeberin	Stadt Dülmen Straßen- und Landschaftsbau Heinrich-Leggewie-Straße 13 48249 Dülmen
Auftragserteilung	25.04.2023
Aktenzeichen	HLS13/35
Ansprechperson	Herr Fränzer

Arborist | Gärtnermeister
ö.b.v. Baum-Sachverständiger

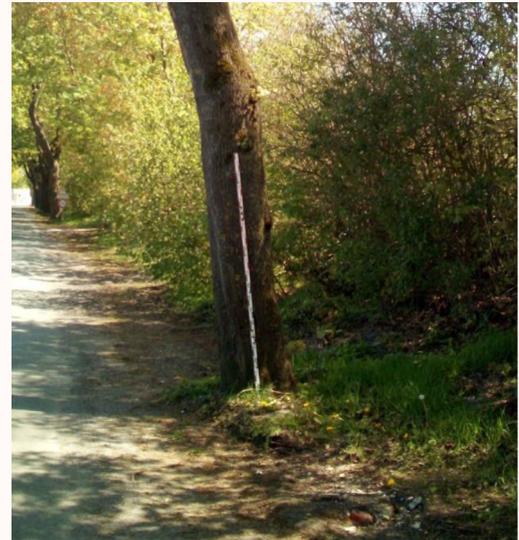
Es handelt sich um die Bäume S12216 bis S12235, die südlich der Straße stehen. Diese Bäume stehen im Großteil weniger als den jeweiligen 1,5 - fachen Stamm-Durchmesser von der Asphalt-Kante entfernt. Durch Bankettpflege sind Schäden am Wurzelanlauf vorhanden. Bei einzelnen Bäumen in Bereichen von

ABB. 5| BAUM 000921 [S12222] BEISPIELHAFT FÜR DIESE BÄUME

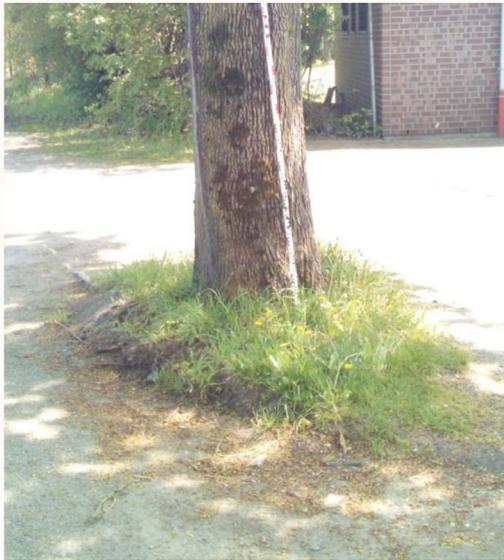
ABB. 6| BEISPIELHAFTER BAUM 000920 [S12221]

Einfahrten und Parkplatz liegen größere Schäden aus den o.g. Arbeiten vor.

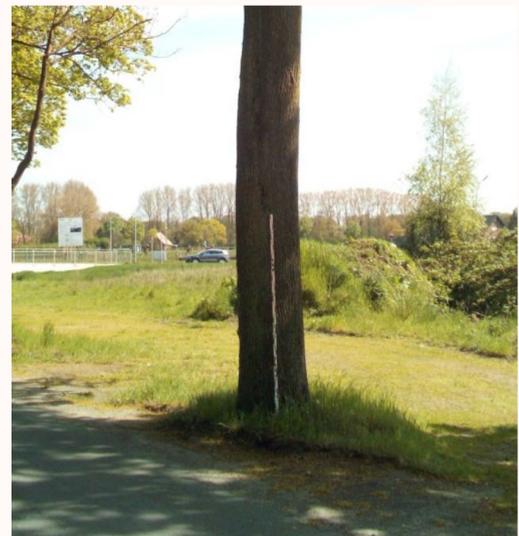
ABB. 7| BEISPIELBAUM 000931 [S12231]

Am Standort der östl. Bäume liegt eine rückseitige Verdichtung durch Befahrung zum Materiallager vor. Die Kronentraufbereiche werden regelmäßig befahren.

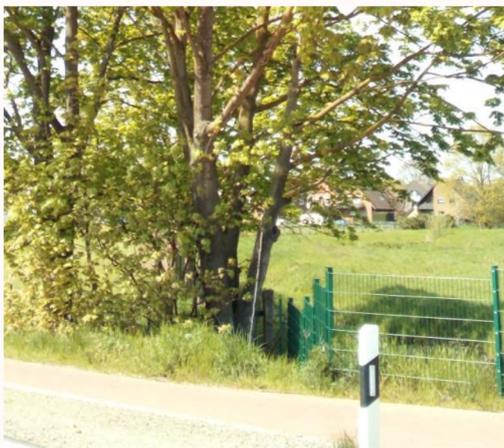
Diese Bäume befinden sich am Zaun eines Fließgewässers (Tiberbach). Der östliche Wurzelraum wird durch extensiv gepflegte Grünflächen beschrieben. Westlich der Bäume ist ehemaliges Weideland. Die Bäume 000936 und 000937 stehen am Fuß einer Wallaufschüttung zum Rad- und Fußweg.

ABB. 9 | BAUM 000936 AM RAD- UND FUßWEG

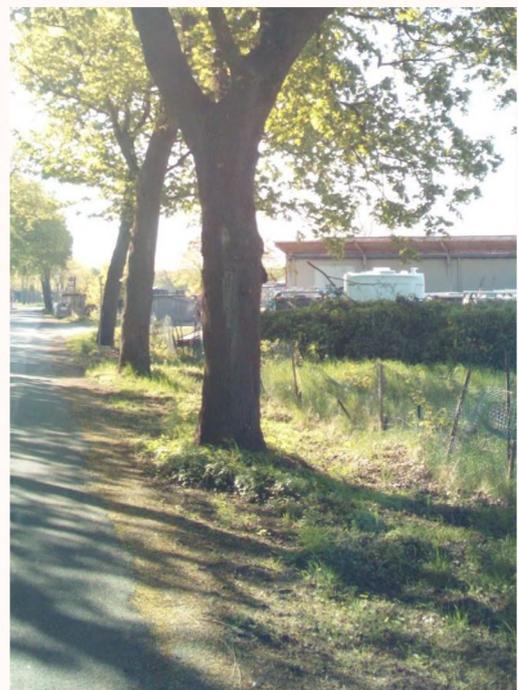
Diese Bäume mit den lokalen Nummern N12061 bis N12072 stehen nordseitig an der Hülstener Straße mit einem Abstand zum Asphalt, der kleiner als der jeweils 1,5 – fache Stammdurchmesser ist. Schäden durch Bankett-Pflege ist gleichlautend zur südlichen Straßenseite vorhanden. Nordseitig dieser Bäume befindet sich geringfügig tiefer eine bereits länger ruhende Weidefläche.

ABB. 10 | BAUM 000951 [N12072] UND 000952 DIREKT DAHINTER

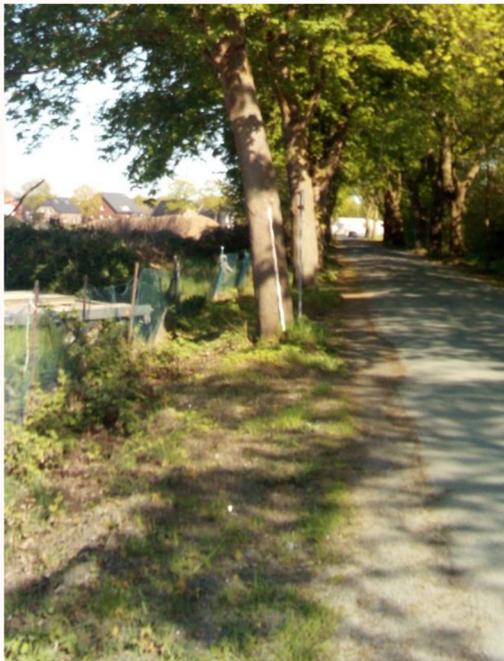
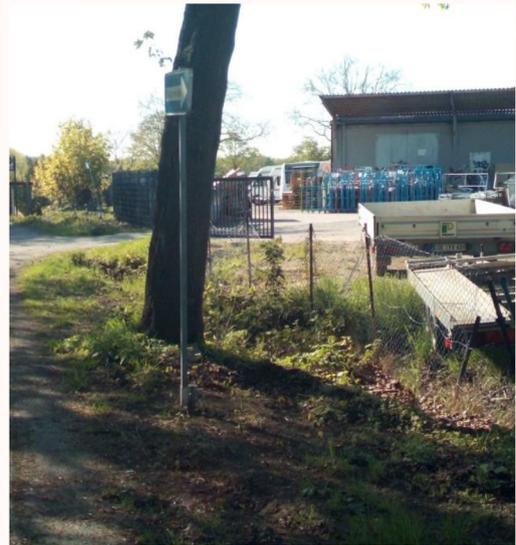
Straßenseitig befindet sich der Wurzelanlauf gleichlautend mit den vorgenannten Bäumen etwas weiter von der Asphaltdecke entfernt. Rückseitig schließt eine Grabenmulde, danach ein unversiegeltes, aber durch Schotterauflage befestigtes Grundstück an.

ABB. 12 | BAUM 000952 [N12074]

ABB. 11 | BAUM 000952 [N12074]

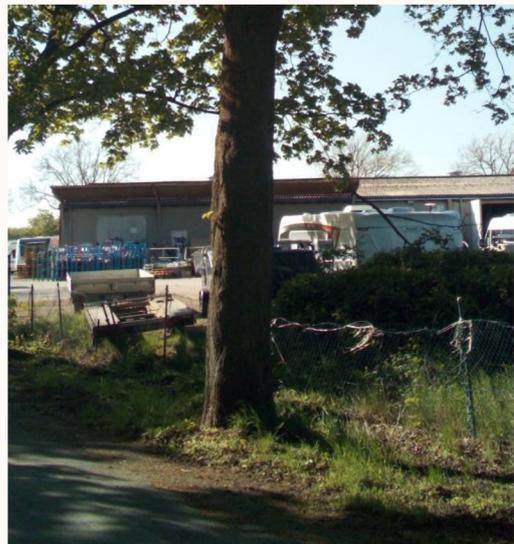
Im Kronentraufbereich von Baum 000952 ist die Mulde deutlich abgeflachter und es befindet sich dort ein Bodenlager.

ABB. 13 | BAUM 000952 [N12073]

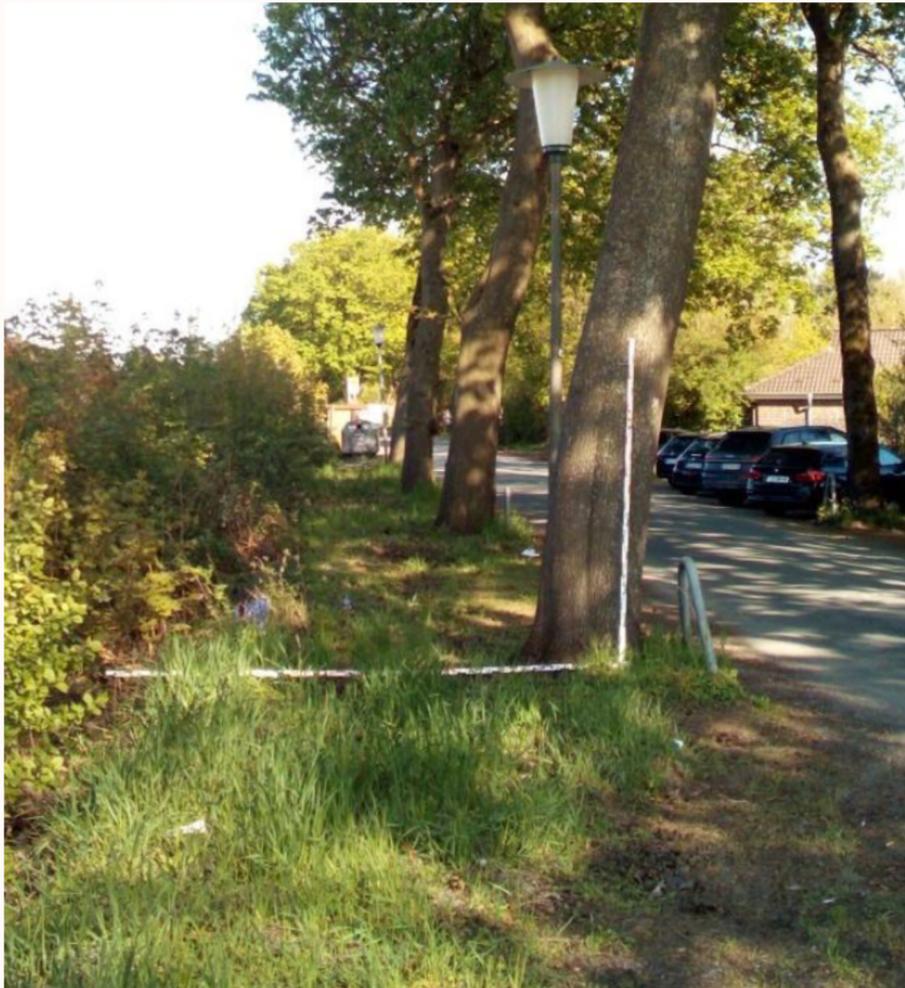
Es handelt sich aus Westen kommend um die ersten vier Bäume an der nördlichen Straßenseite. Zur Asphaltierung der Hülstener Straße ist ein Abstand von kleiner 1,5 – fachen Stammdurchmesser der jeweiligen Bäume festzustellen. Nördlich schließt eine extensive Rasenfläche an. Mit einem Baumabstand von etwa 2,5 m bis 2,75 m zum Wurzelanlauf befindet sich ein gut 0,5 m tiefer Graben. Die Grabensohle liegt in einer durchschnittlichen Baumentfernung von ca. 3 m.

ABB. 14| BAUM 000957 [N12078] UND ABWÄRTS FOLGENDE 000956 FF DAHINTER

Vom Straßenstandort rückseitig ist der Graben spontan bewachsen, auf der dortigen oberen Grabenkante stehen stärkere Baumstubben bereits vor rund 10 Jahren gefällter Bäume.

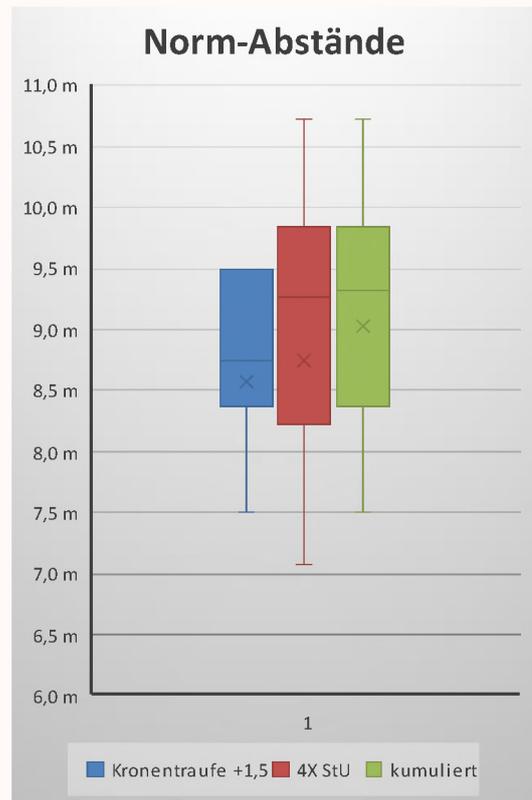
An den i.R. stehenden Standorten kann angenommen werden, dass bei einer Straßenbauführung unter Einhaltung der normgerechten Abstände keine nennenswerte Schädigung der Bäume zu erwarten ist. Der 4-fache Stammumfang der Bäume N12070 und N12065 liegt mit einem Stamm \varnothing von 82 cm bei rd. 10,7 m (vgl. RAS-LP 4 und/oder DIN 18920). Alle anderen Abstandswerte, sowie die Werte der Kronentraufe + 1,5 m sind kleiner. Ich stelle fest, dass ein Abstand von 10,7 m ab Baumstamm in nördliche Richtung keinen erwartbaren Baum Schaden verursacht⁸.

Ein vertretbarer und temporärer Schaden an einigen größeren Bäumen entsteht, wenn der Abstand entsprechend der statistischen Ermittlung auf 8,7 m reduziert wird. In dem Fall sind wichtige Festlegungen zum Baumschutz einzuhalten.

Mit weiterer Reduzierung der Planungsnähe zu den Bäumen, sind Erdarbeiten wurzelschonend, aber kostenintensiver mit Hand oder Saugbagger vorzunehmen. Ein Abstand von etwa 7,5 m soll nicht unterschritten werden, wenn die Lebenszeit des Baumbestandes nicht eingeschränkt werden soll. Ein Abstand des Baubereichs unter 1,6 m neben den Bäumen kann zu unmittelbaren Standsicherheitsproblemen führen.

ABB. 28| NORM-ABSTÄNDE DER NÖRDLICHEN BÄUME N12061 BIS N12074
