Burg Vischering Lüdinghausen

Umbau zur Wohnburg ca. 1890-1900

Sicherungsarbeiten 1927- 1929

Baumaßnahmen

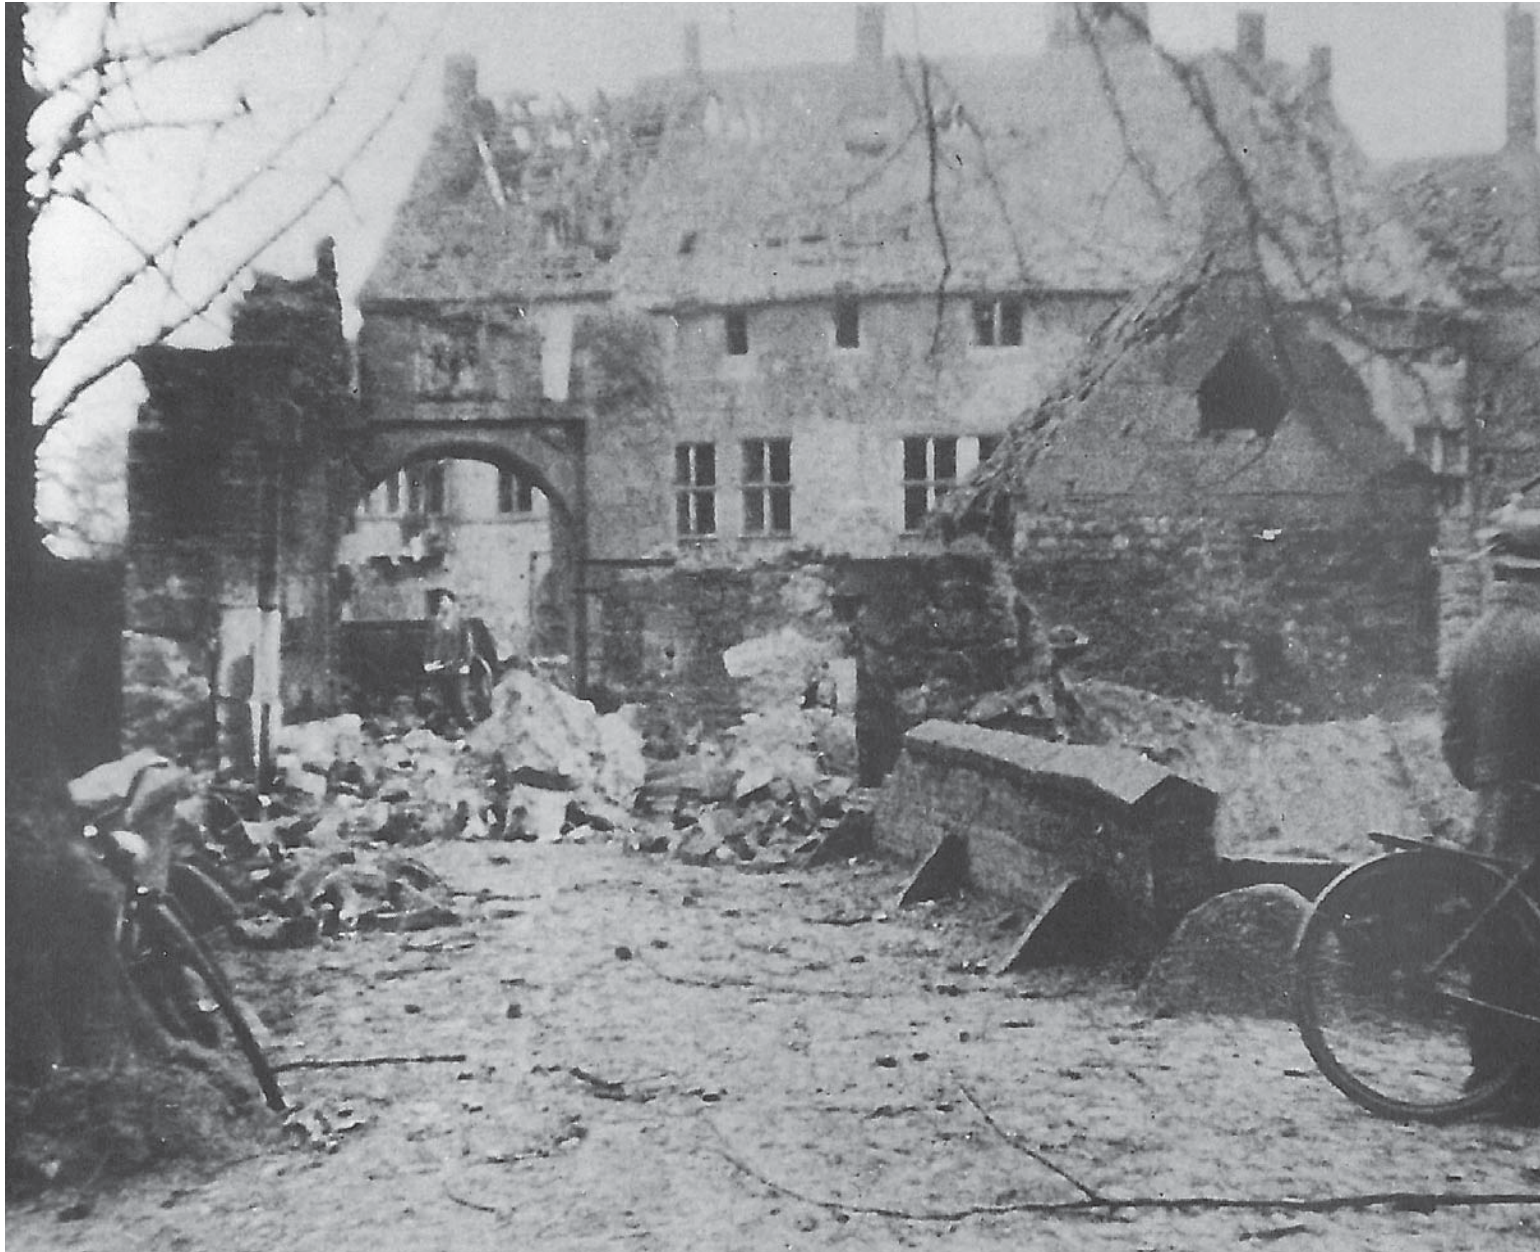
Abb. Vorburgbrücke mit beschädigter Ölmühle, November 1944

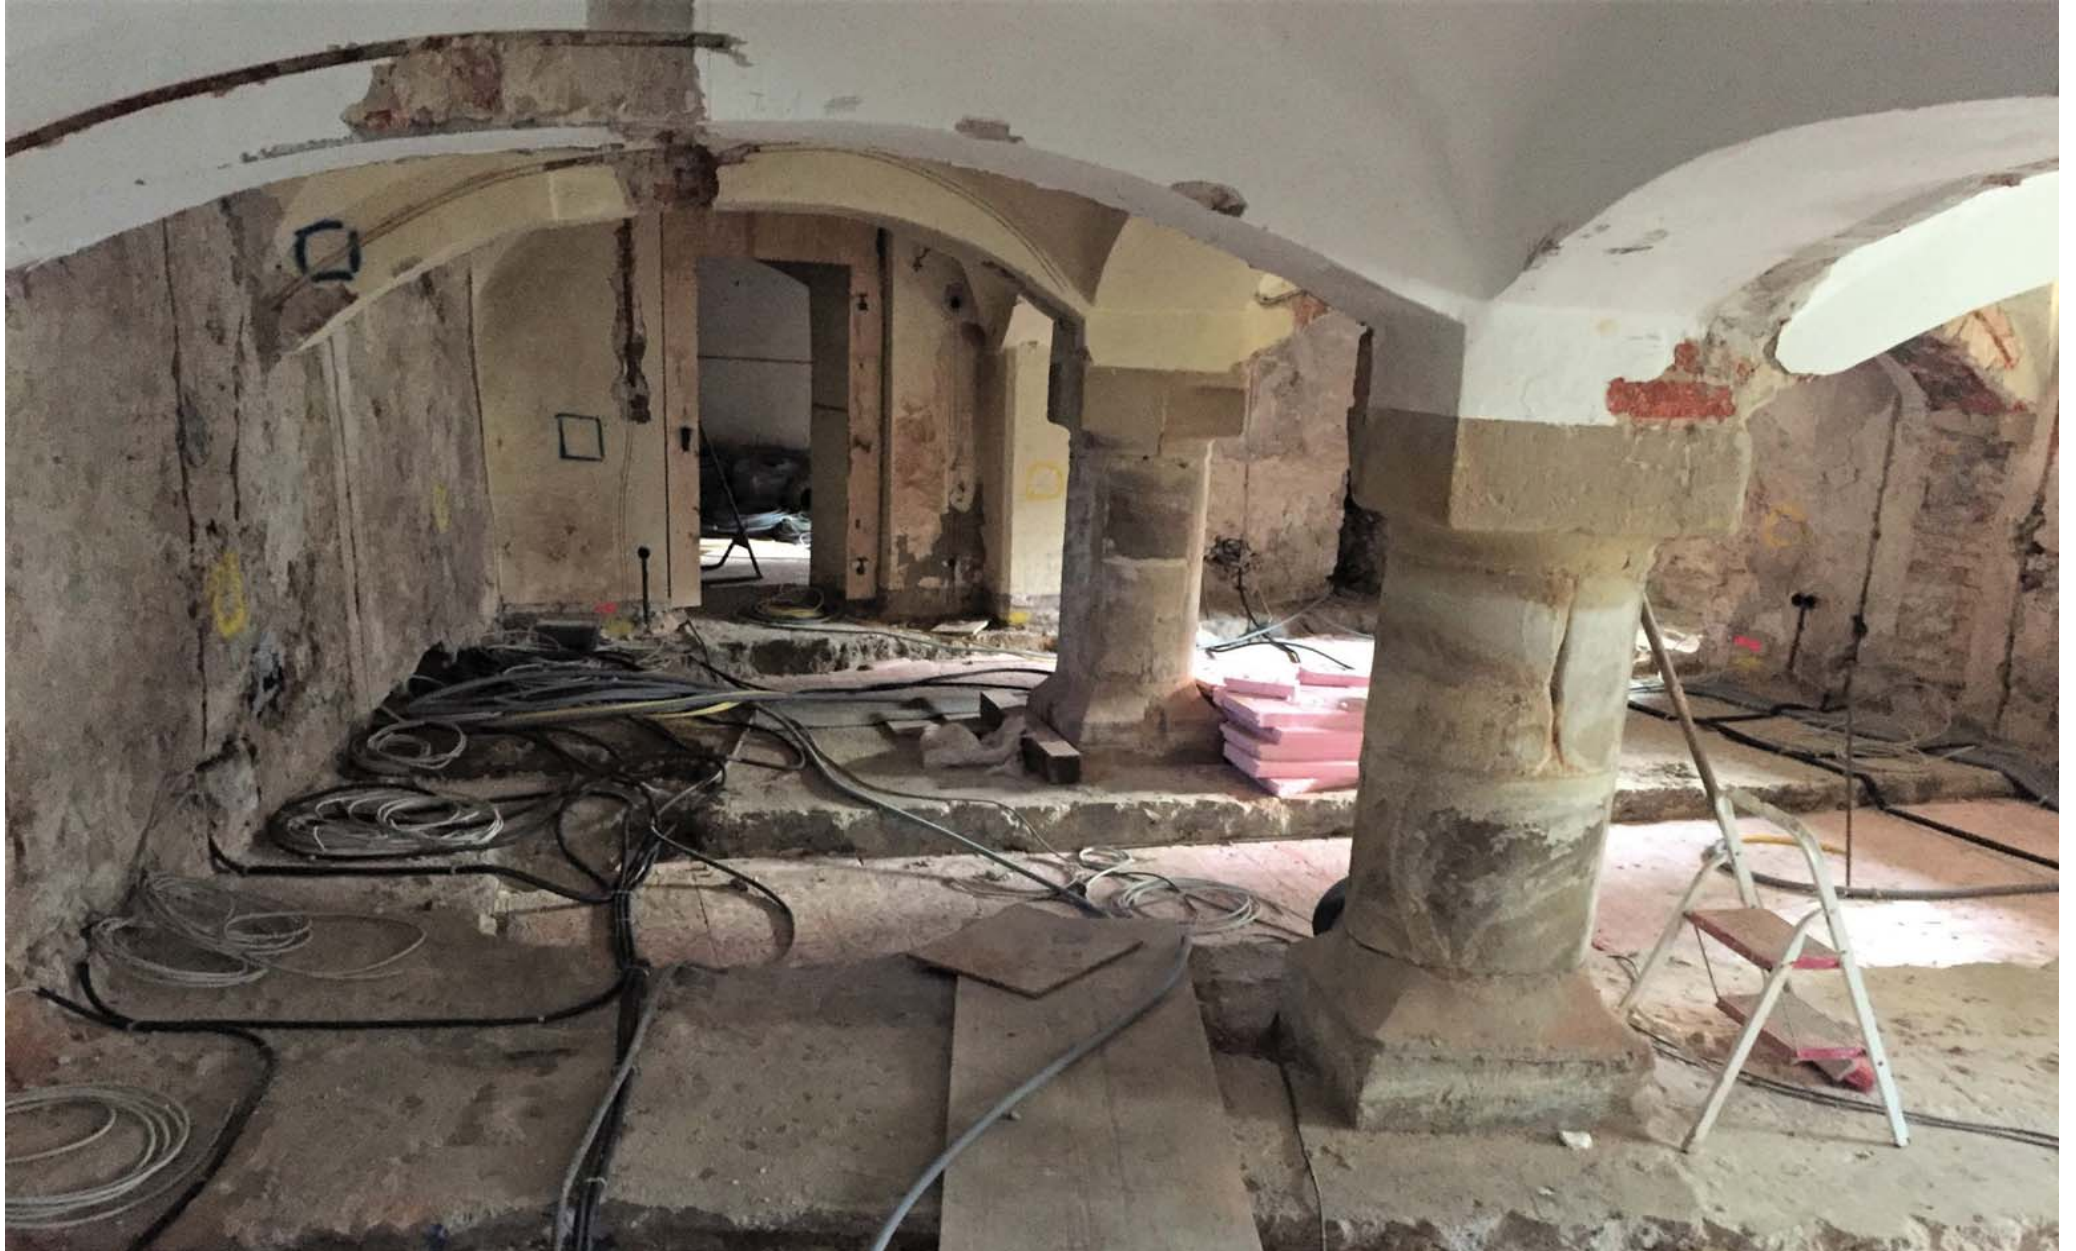
Sockelgeschoss, die nachträglich eingebauten Unterteilungen des Raumes entfallen, es entsteht ein großer Ausstellungsraum

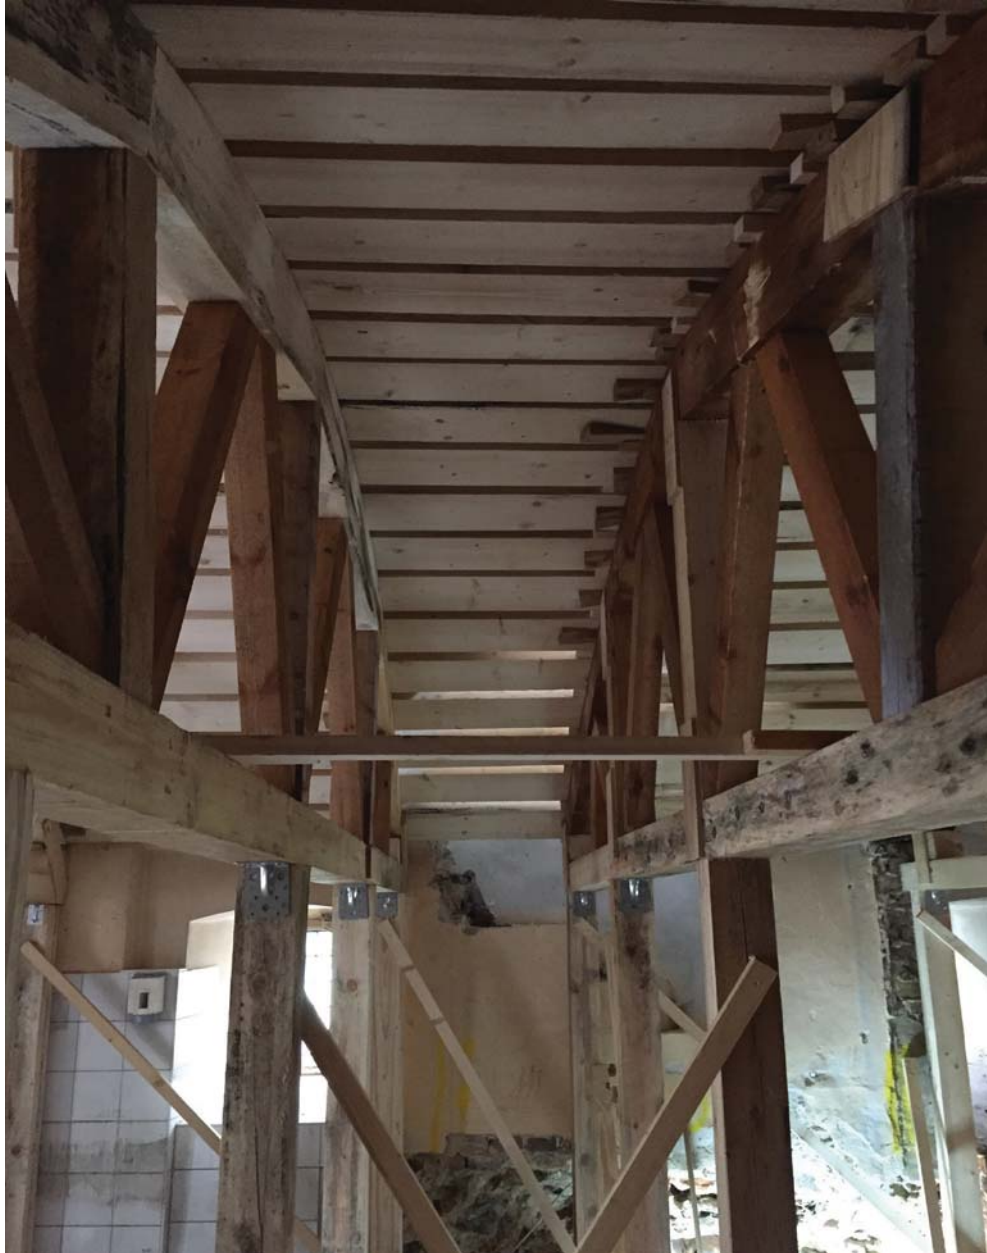
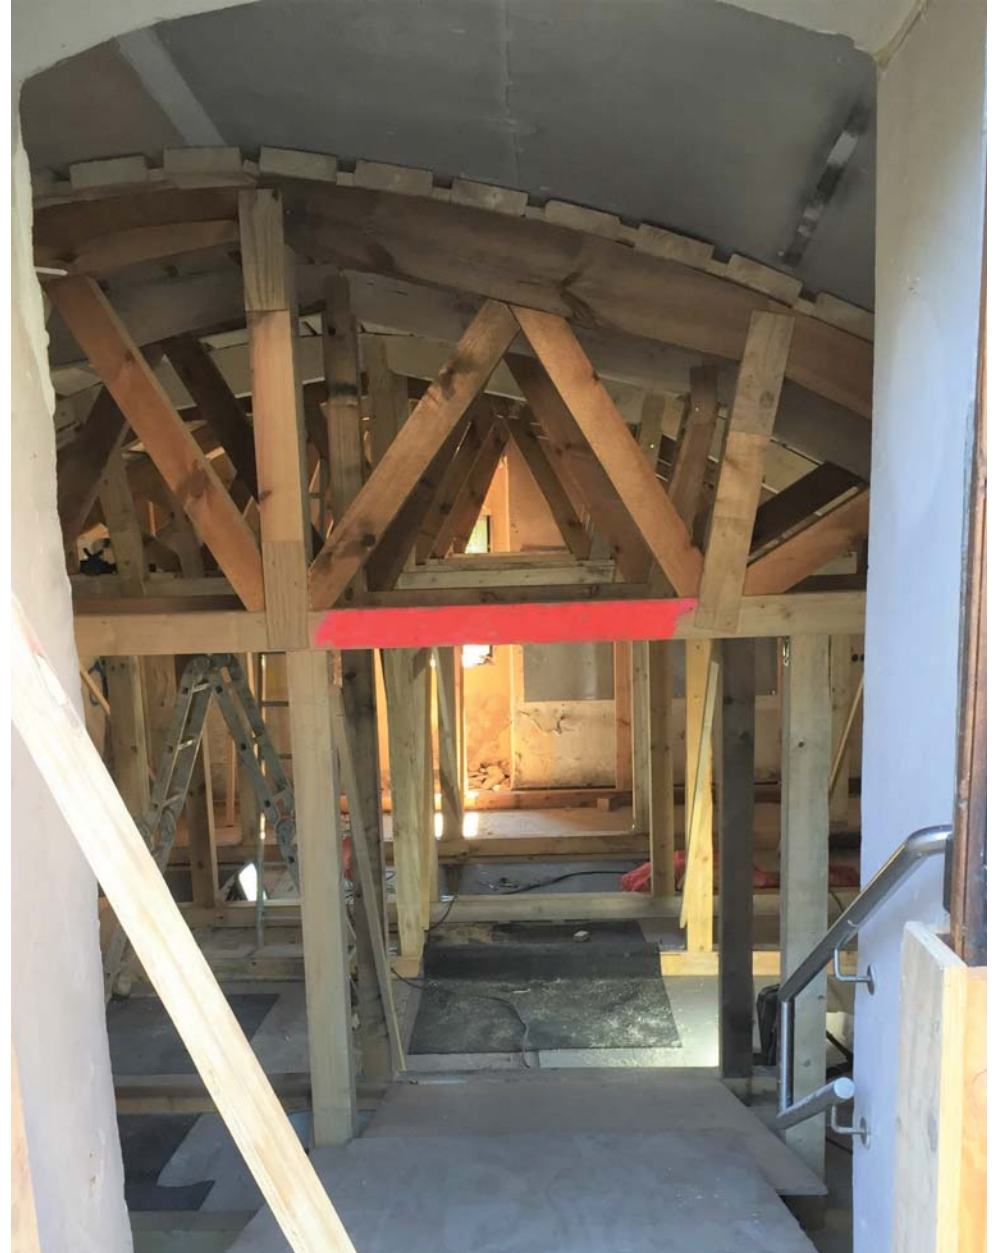
Sockelgeschoss, Erschließung mit Gewölbeabstützung unter der neuen Gewölbeöffnung

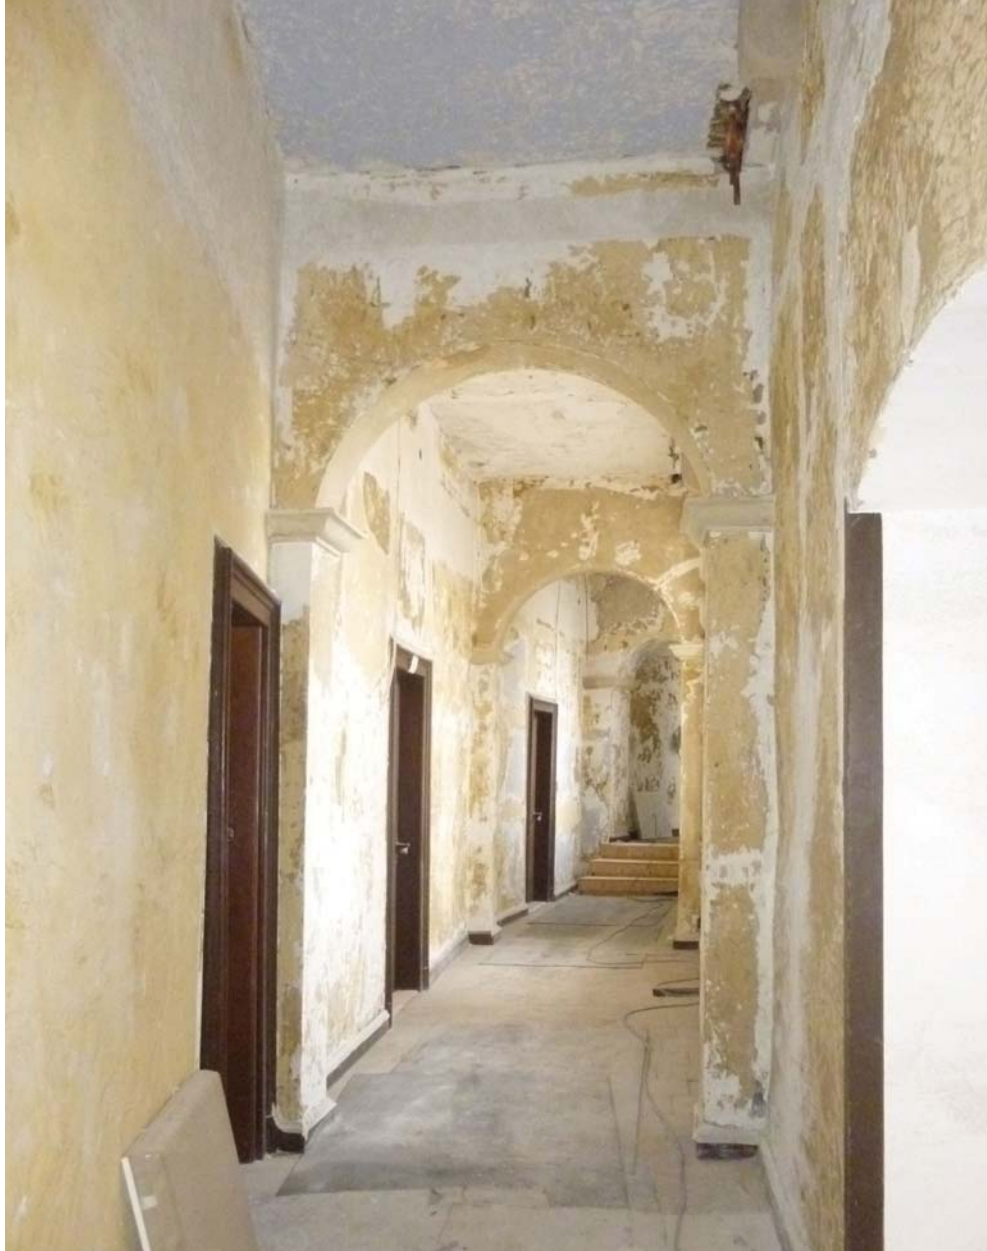
Erdgeschoss, Flur nach Entfernen der Oberflächenfassungen

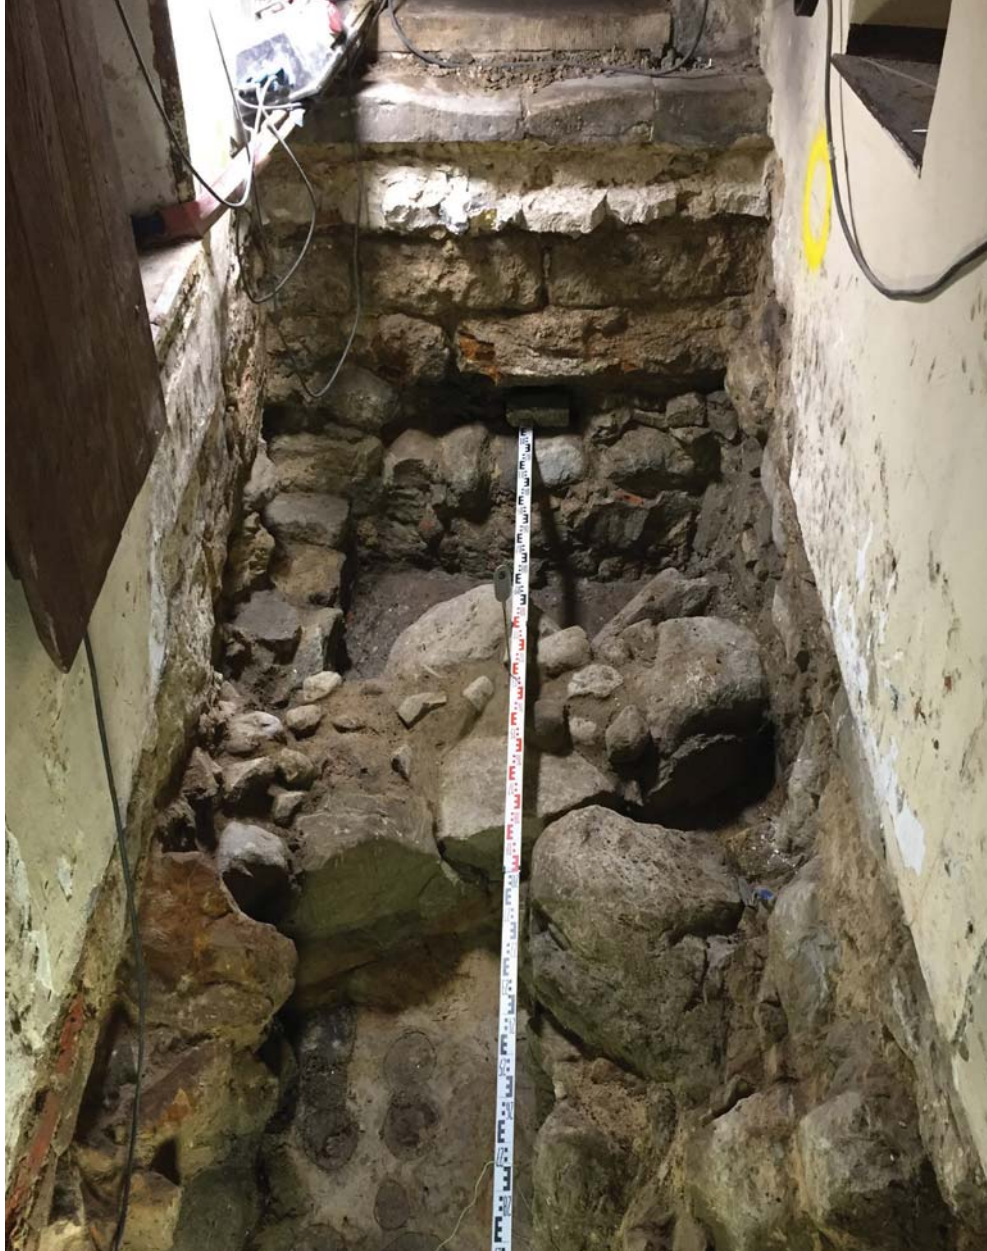
Sockelgeschoss, Fundamente eines älteren Bauwerks

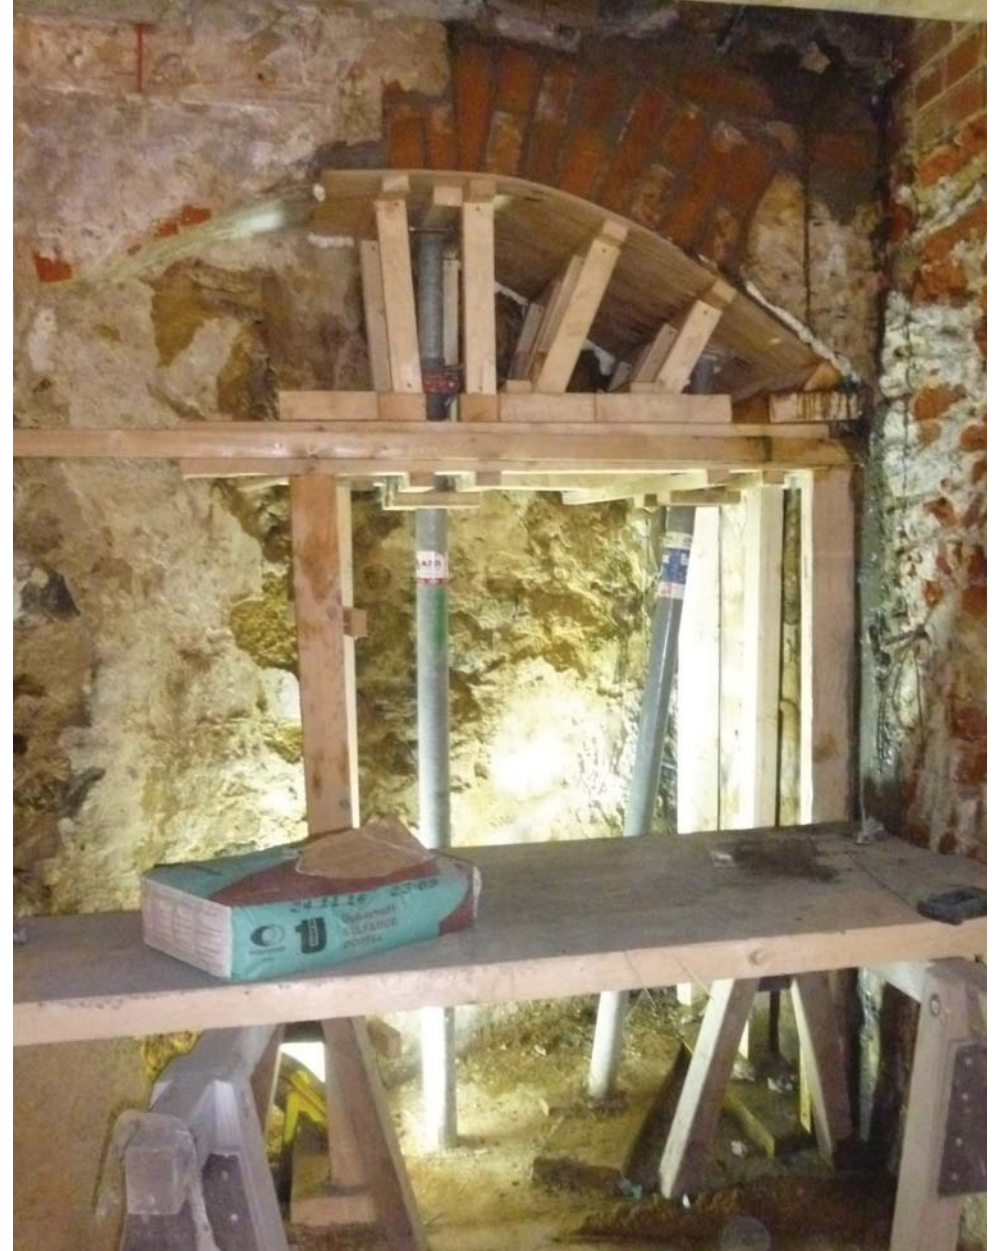
Sockelgeschoss, Wiederentdeckung und Herstellung eines Bogens

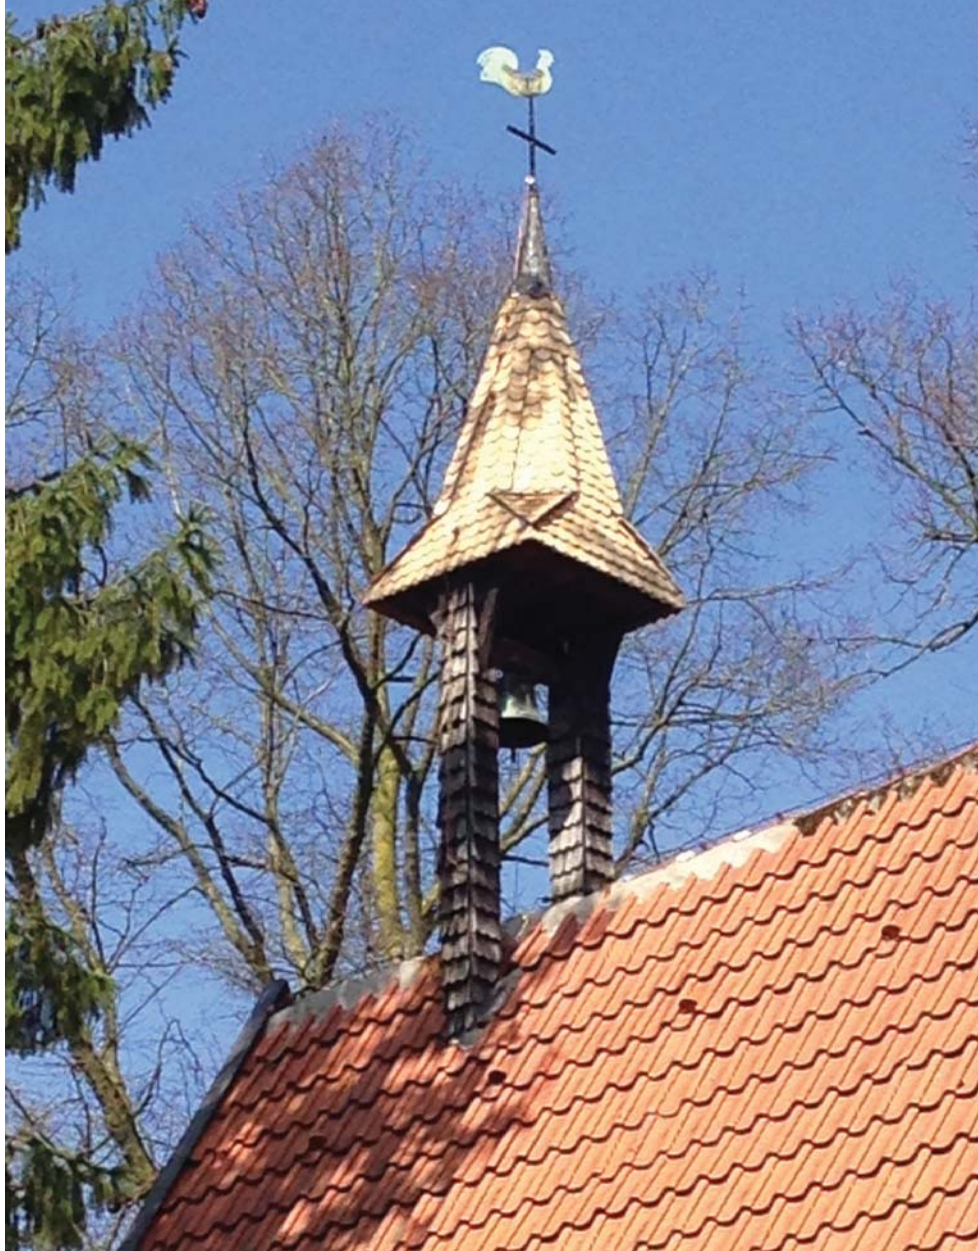
Glockenturm, Sanierung Turmhaube

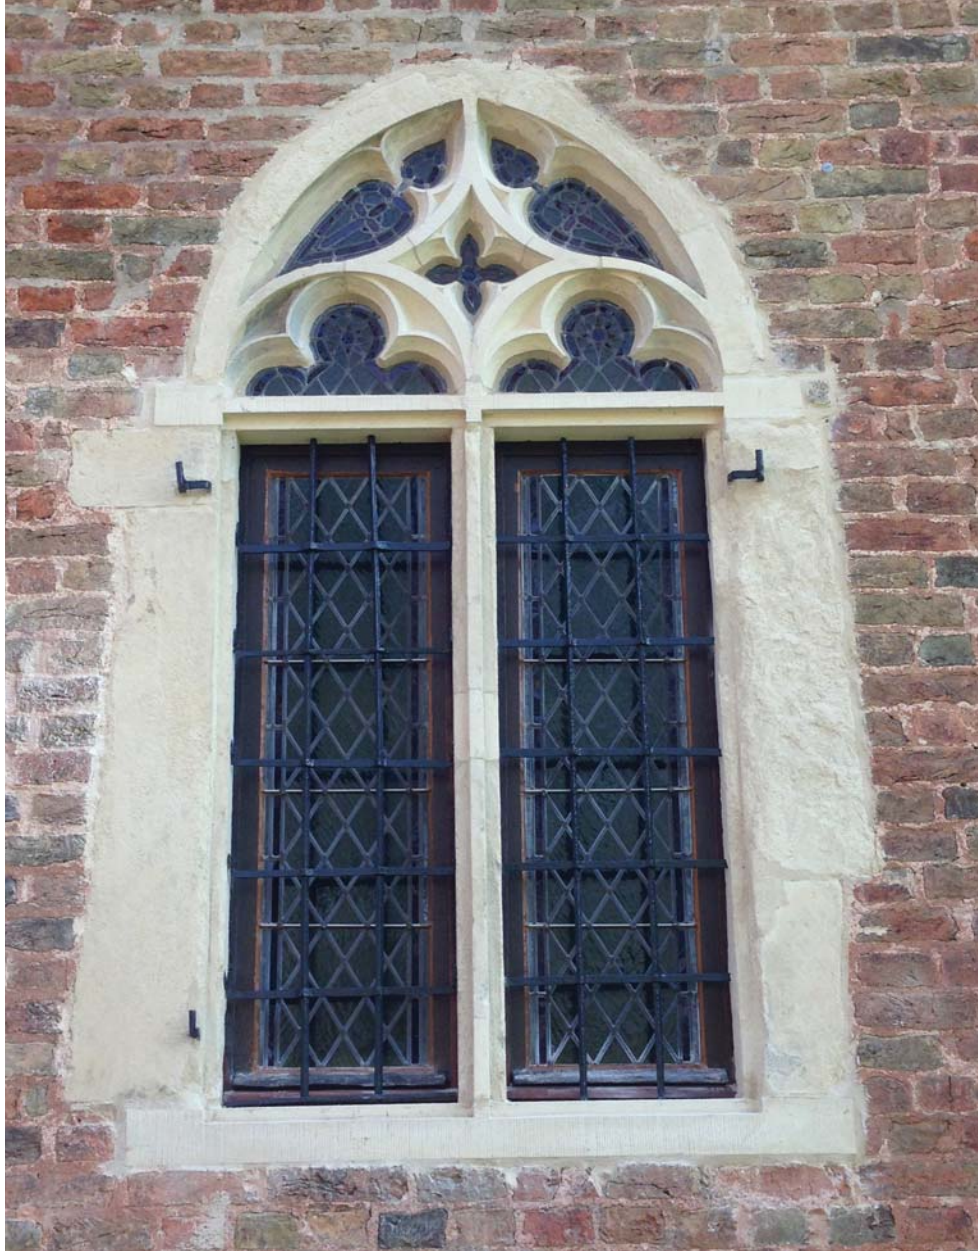
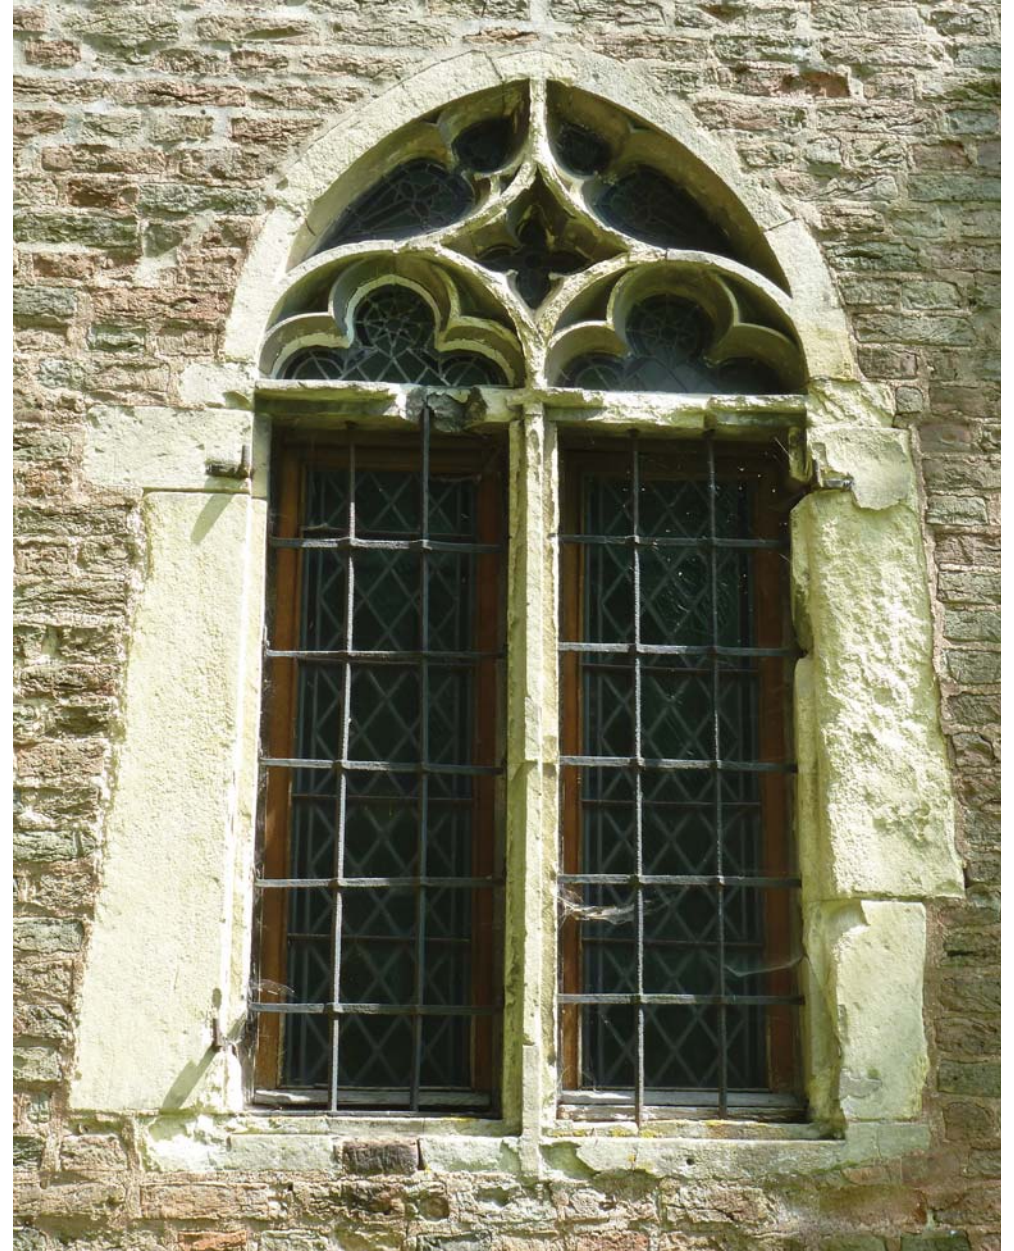
Sanierung Sandsteingewände und Fenster einschl. Bleiverglasung

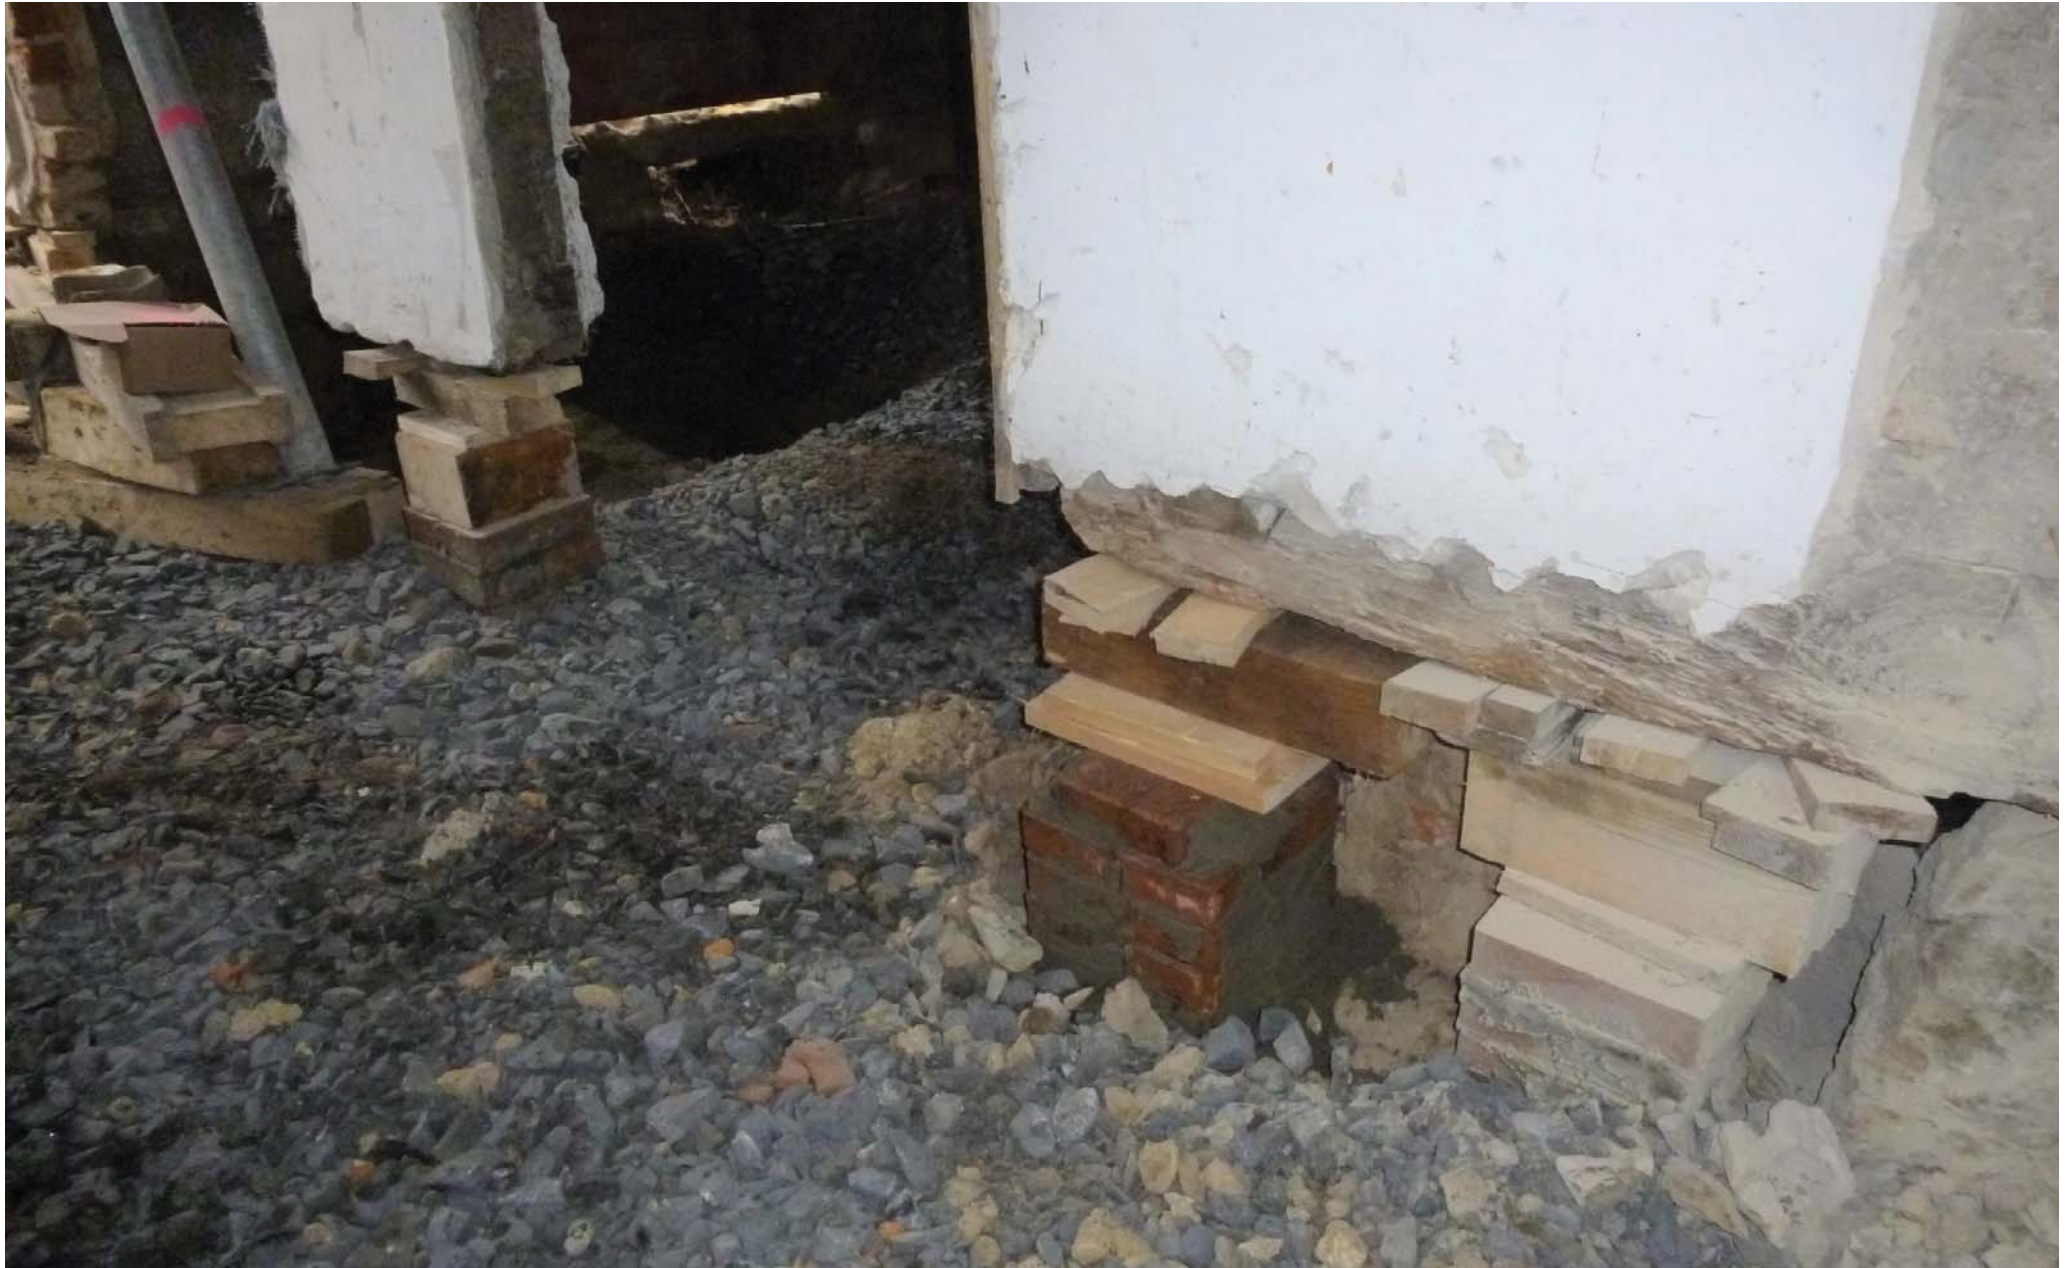
Museumsshop nach den Rückbauarbeiten, Lagesicherung Bestandswände

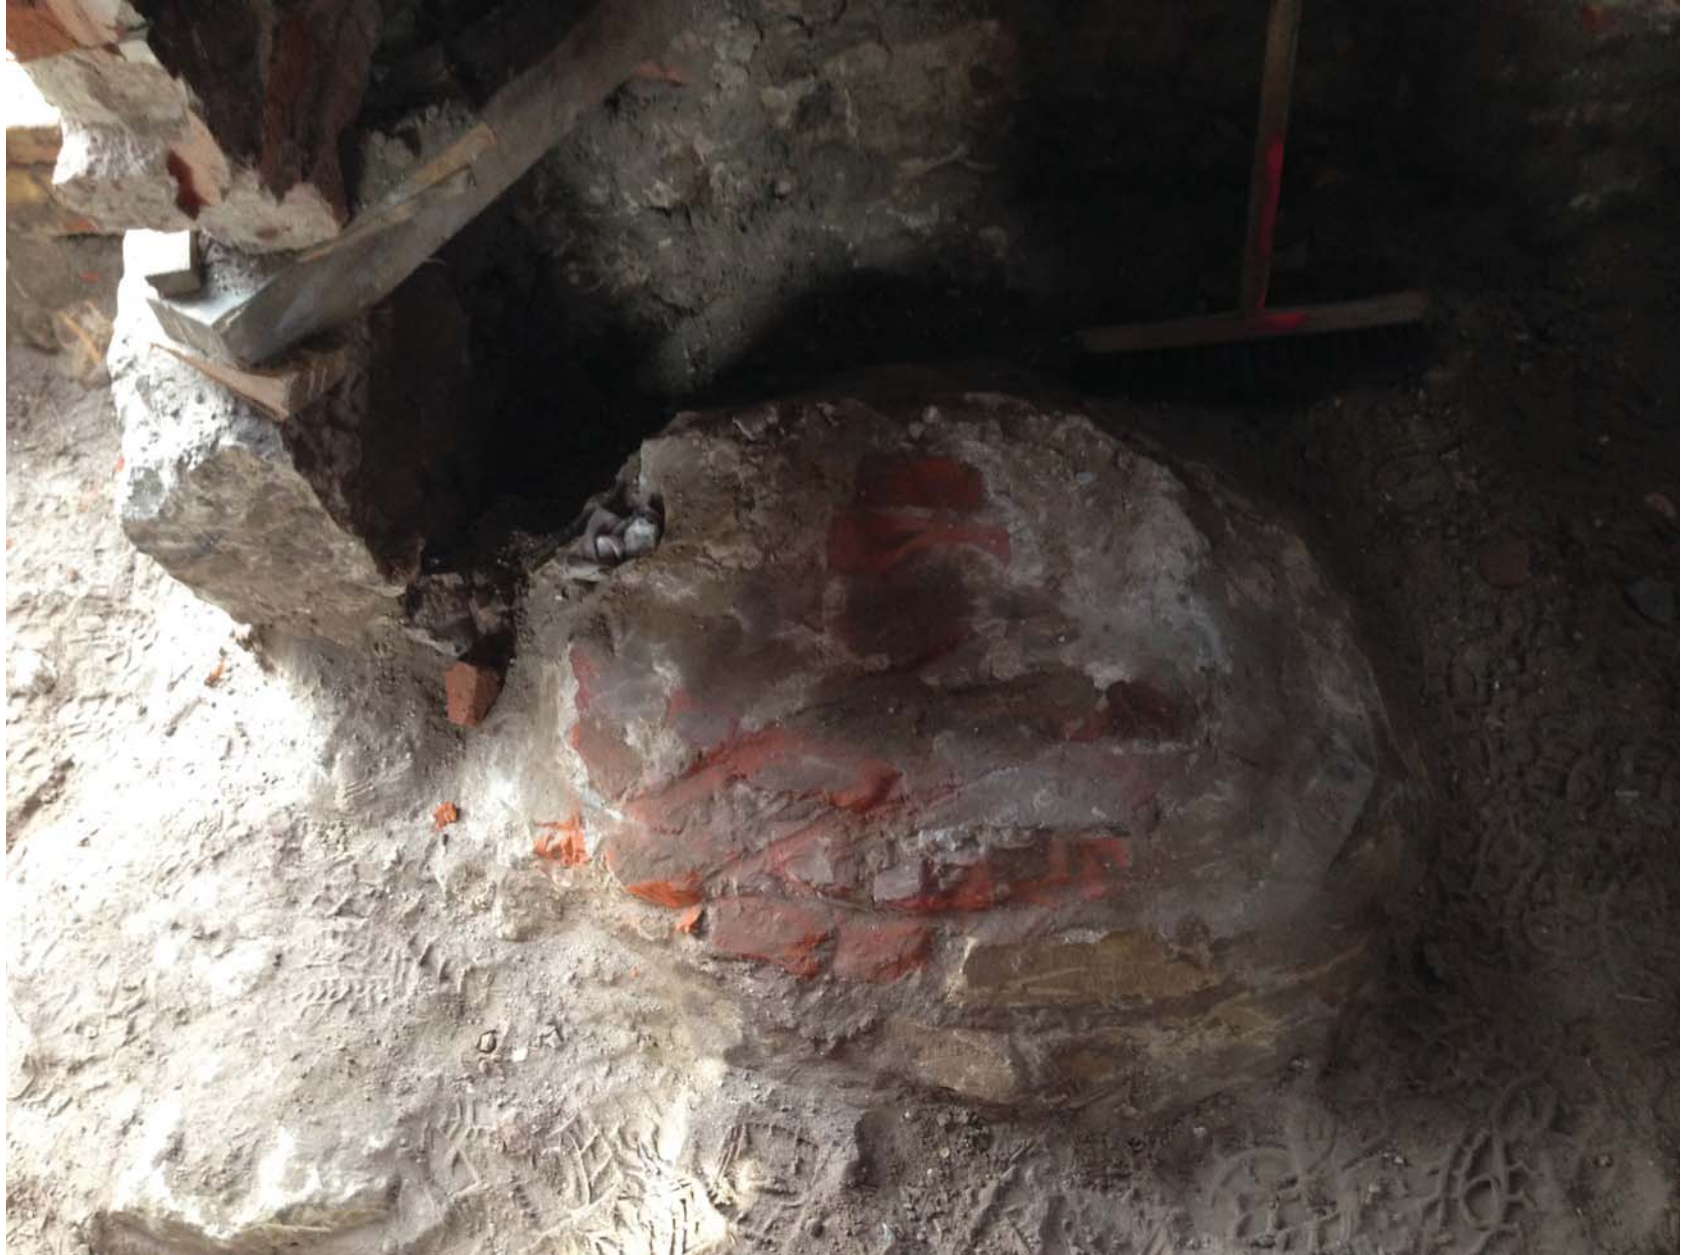
Wiederentdeckung Brunnen im Bestandsboden der ehemaligen Küche

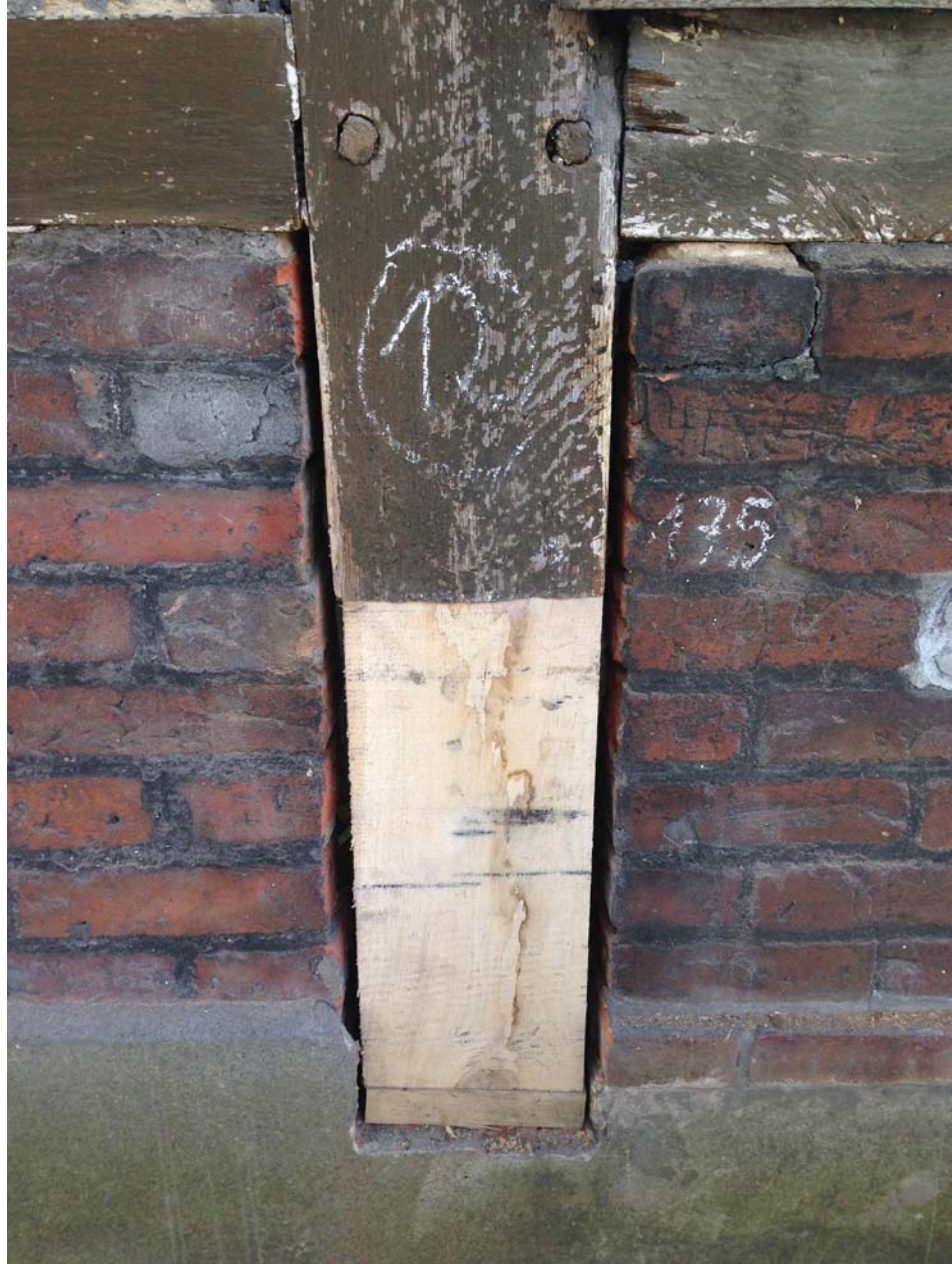
Sanierung Fachwerkkonstruktion

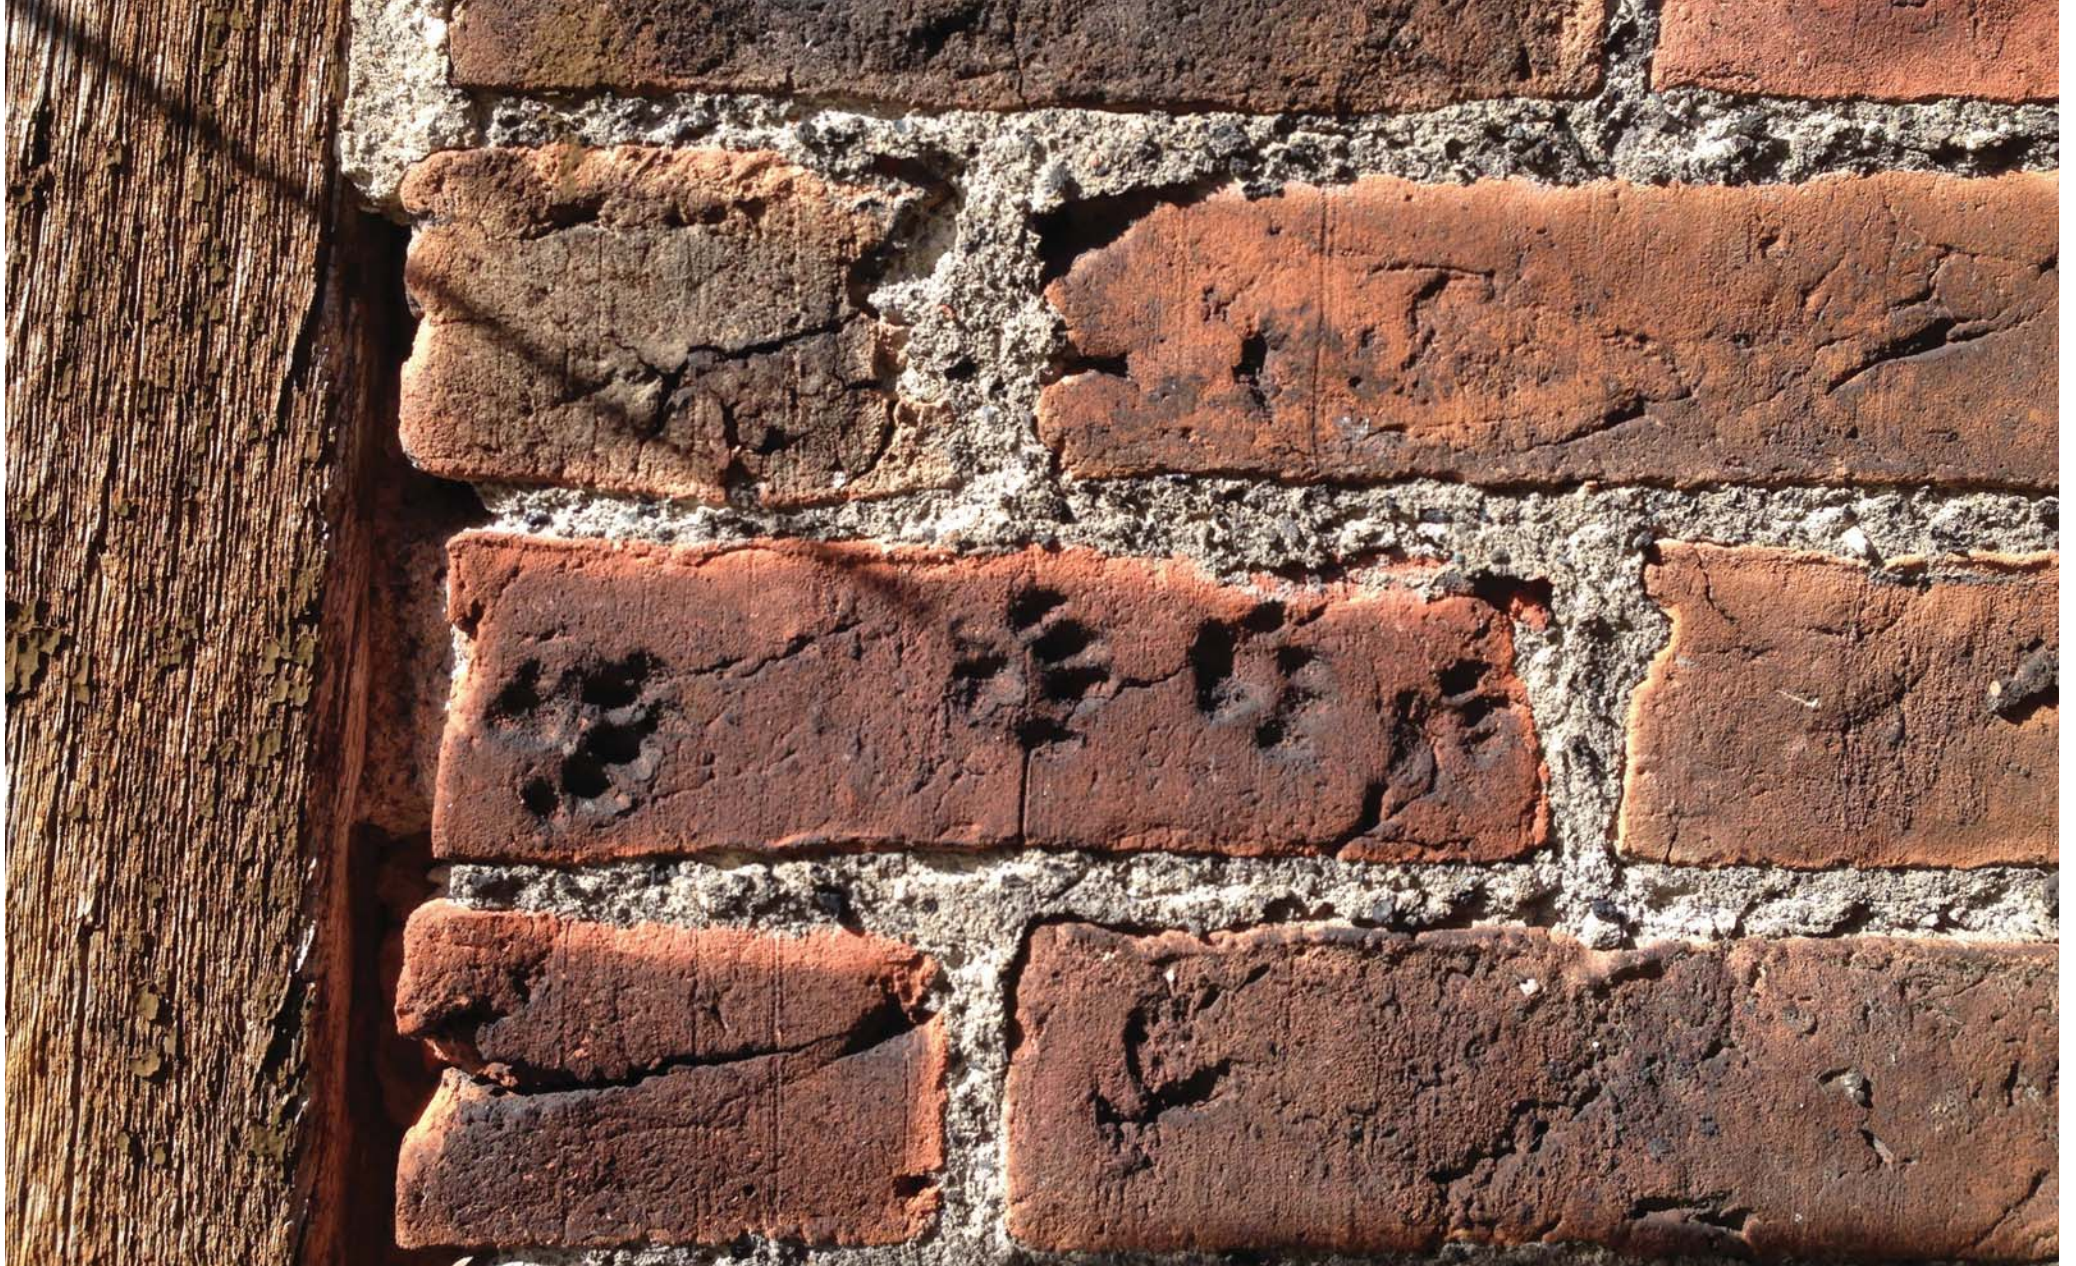
Spurensuche bei der Fassadensanierung
