Landschaftspflegerischer Begleitplan

Anlage eines Fuß- und Radweges

Hofstelle Rödder 88 / 90 (Eulenhof)

Stand 06.05.2021

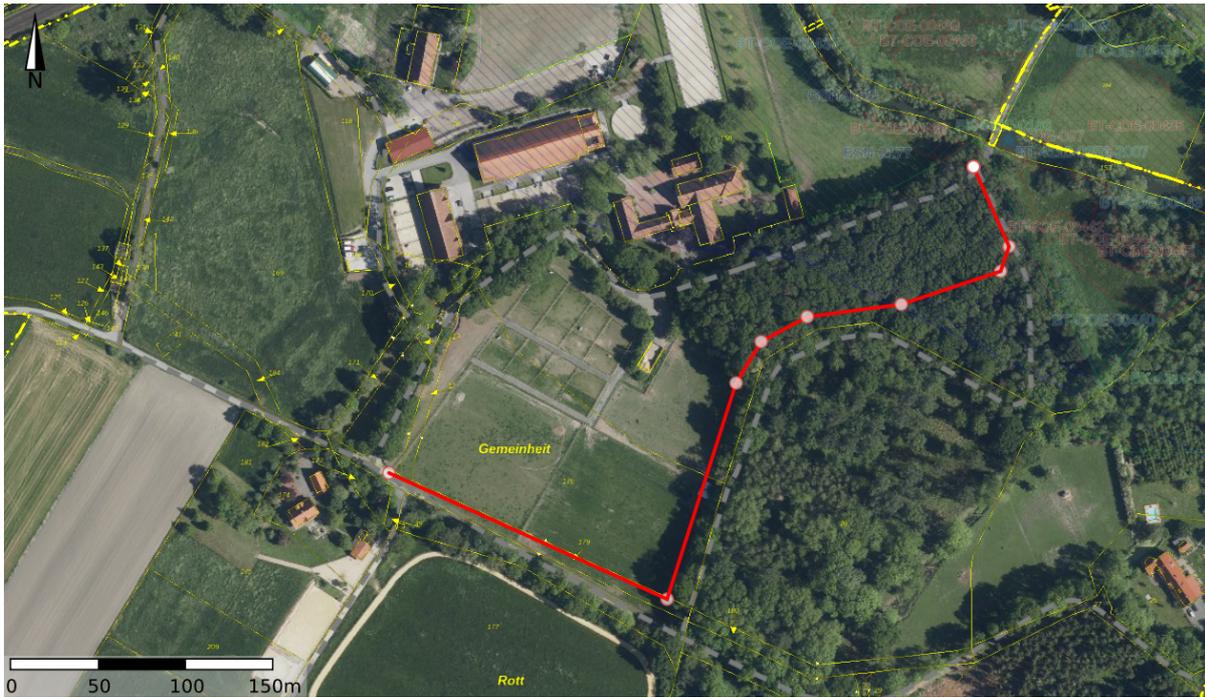
Abb.3: Luftbild mit vorgesehener Ersatzstrecke

Um weitere Gefährdungen auszuschließen, möchte der Eigentümer einen Ersatzweg herstellen, um auf der einen Seite der Verpflichtung des Wegerechtes über die Hofstelle nachzukommen und gleichzeitig die Gefährdungen für Erholungssuchende zu minimieren. Die Abbildung 3 zeigt den Verlauf der geplanten neuen Wegeführung.

Das Landschaftsbild des Raumes ist durch die Waldbereiche und gliedernden Hecken sowie die Einzelbäume an den Wegen gut gegliedert und zumindest im Nahbereich der Hofstelle abwechslungsreich. Nach Westen öffnet sich der Raum und Ackerflächen treten in den Vordergrund. Nach Osten besteht eine größere Waldfläche. Nach Norden die genannten Auenbereiche des Kleuterbaches sowie nach Westen die Hofstelle mit umgebenden Grünlandflächen (vgl. Luftbildaufnahme Abbildung 3.)

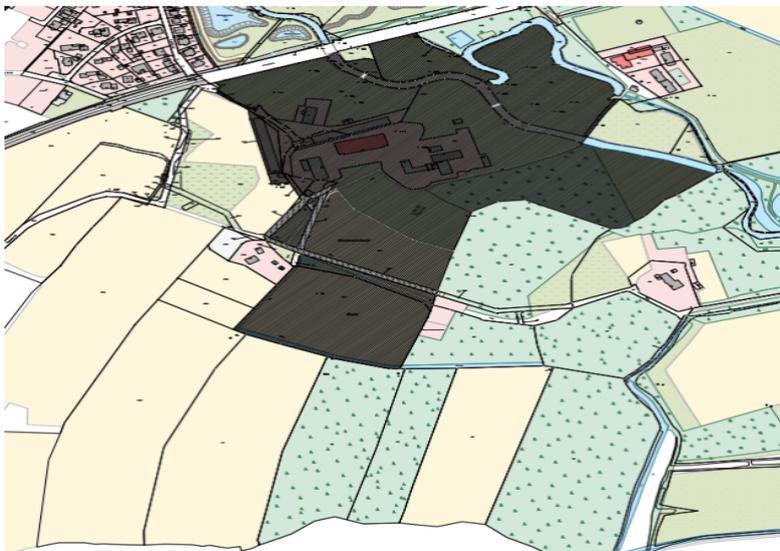
Abbildung 4: Übersichtskarte der zugehörigen Flächen der Hofstelle Rödder 88 und 90

Zur Gesamtliegenschaft gehören insgesamt neben den eigentlichen Hofstellen rund 10 ha Grünland und 2 ha Wald, diverse Reitanlagen mit Abreiteplatz, Führanlage, Sand- und Wei

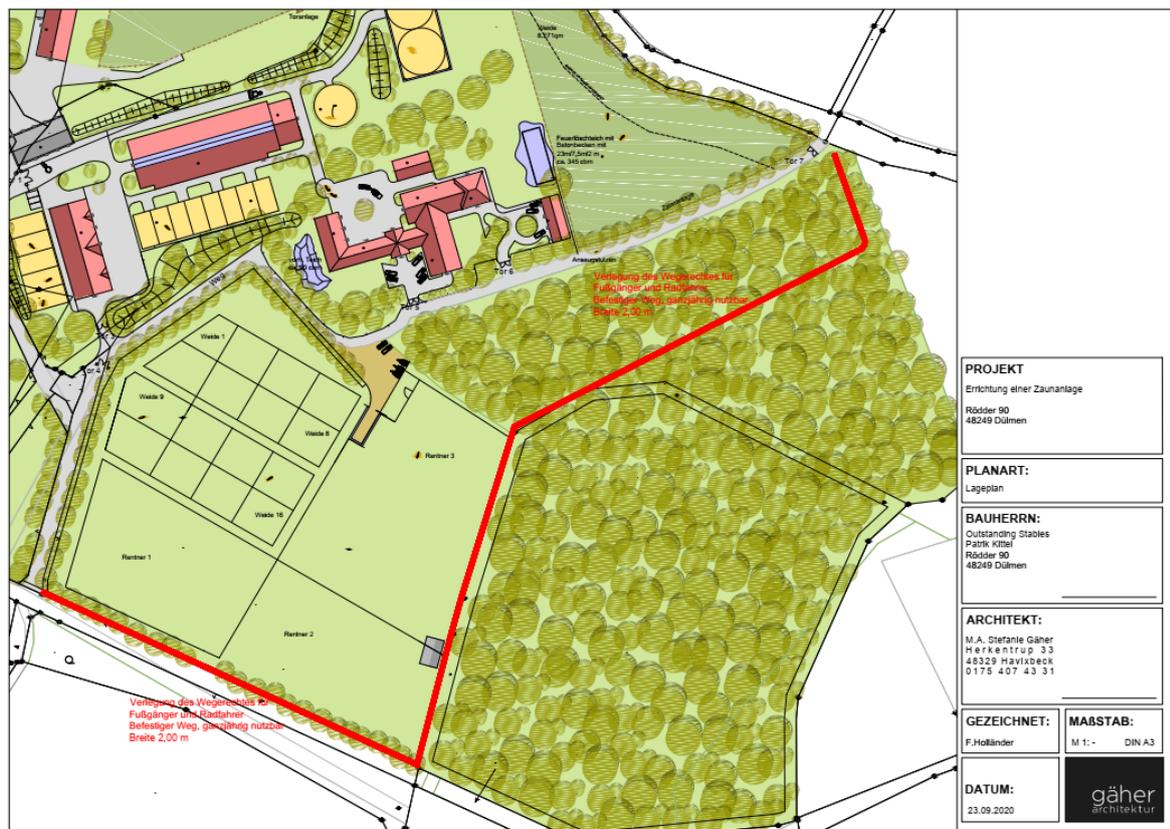
Abbildung 5: Wegeverlauf

Der Weg ist in drei Abschnitte zu teilen.

- der südliche Teil umfasst eine bestehende Wegtrasse mit einem aktuellen Ausbau-

standart als einfacher Feldweg.

- der östliche Teil wird auf bestehender Grünlandfläche hergestellt.
- der nördliche Wegeteil befindet sich innerhalb eines Mischwaldes aus Eichen, Buchen, Birken, Hainbuche. Im nördlichsten Teil findet sich ein Anschluss an einen bestehenden Wegeteil innerhalb der Waldfläche, die an den bestehenden Asphaltweg und den Übergang über den Kleuterbach anschließt.

Die vorgesehene Wegbreite ist über die gesamte Länge mit 2,00 m anzusetzen. Der Unterbau besteht in der Regel aus Kalksteinschotter oder vergleichbaren tragfähigen Material. Die Deckschicht wird als wassergebundene Wegedecke vorgesehen.

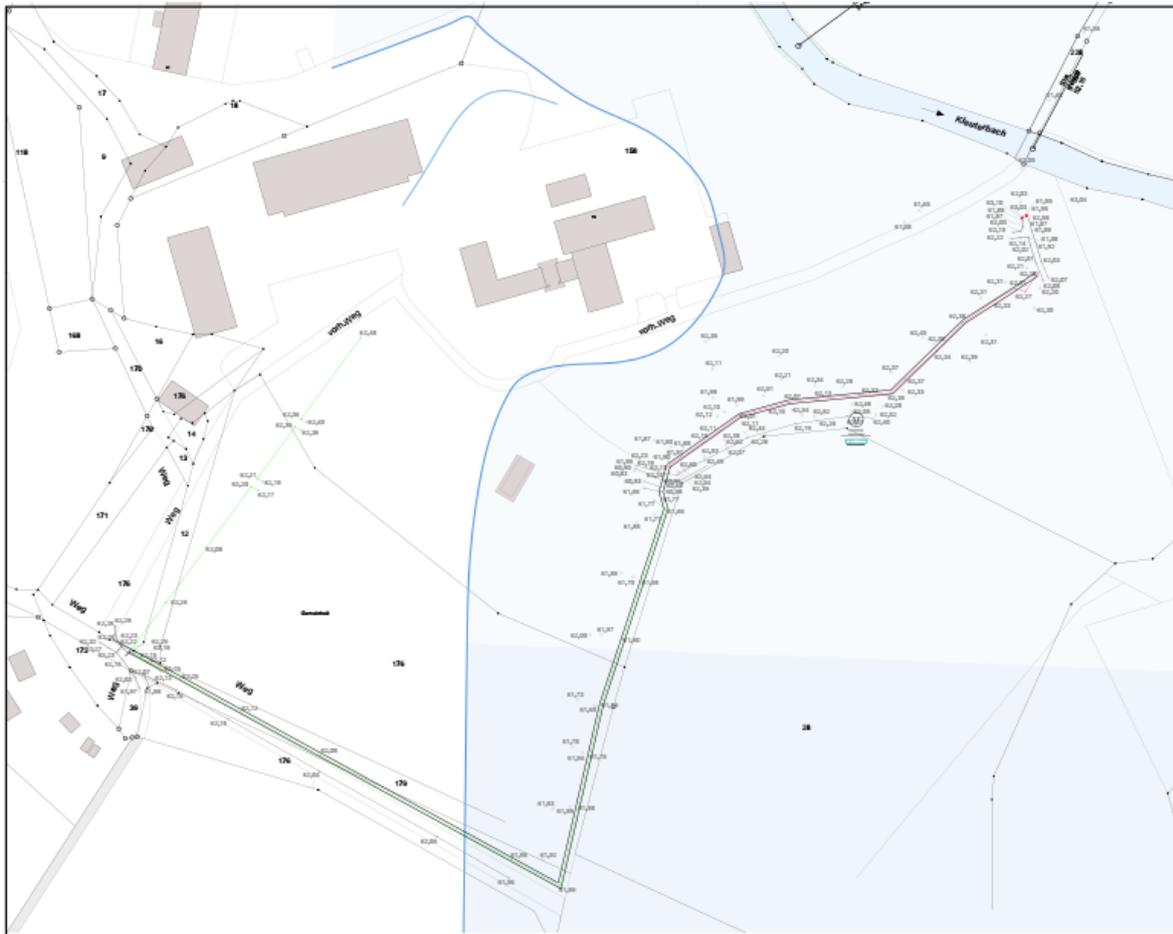
Abbildung 6: Überschwemmungsgebiet des Kleuterbaches

Aus Hochwasserschutzgründen ist der gesamte Verlauf der Wegestrecke höhengleich zum heutigen Gelände herzustellen. Die Abbildung 6 auf der folgenden Seite zeigt die Hochwassergrenzen. Der neu geplante Weg verläuft zu großen Teilen innerhalb dieses Überschwemmungsgebietes des Kleuterbaches. Höhenänderungen im Ausbau gegenüber dem Bestand sind nicht vorgesehen. **Durch ein Höhenaufmaß des Ursprungsgeländes und einer nach Fertigstellung durchgeführten Nachvermessung ist nachzuweisen, dass durch den Wegbau keine Abflussreduzierungen oder sonstige Beeinträchtigungen bei Hochwasser des Kleuterbaches entstehen.**

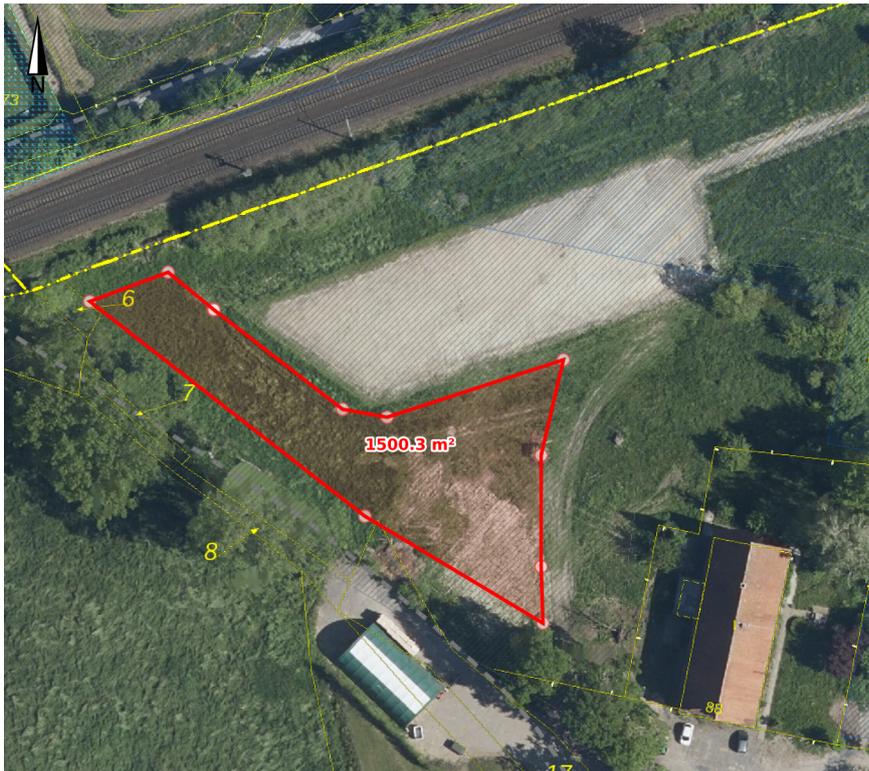
Abbildung 7: Ausgleichsfläche im nördlichen Umfeld der Hofstelle Rödder 88.

Als Ausgleich für die Wegeherstellung sind auf einer Fläche von rund 1500 qm Waldflächen als Laubwald mit den Arten Buche, Eiche, Hainbuche, Erle, Eberesche anzulegen. An den Randflächen ist ein mindestens 3 m breiter Waldsaum aus heimischen Sträuchern der Qualität IStr. 60-100 oB oder TB der folgenden Arten in 2 Reihen mit dem Pflanzraster 1 x 1 m zu pflanzen. (ca 200 lfm Saum = 400 Stück)
