Garten- und Landschaftsarchitektur

# Landschaftspflegerischer Begleitplan

# Anlage eines Fuß- und Radweges Hofstelle Rödder 88 / 90 (Eulenhof) Dülmen - Buldern

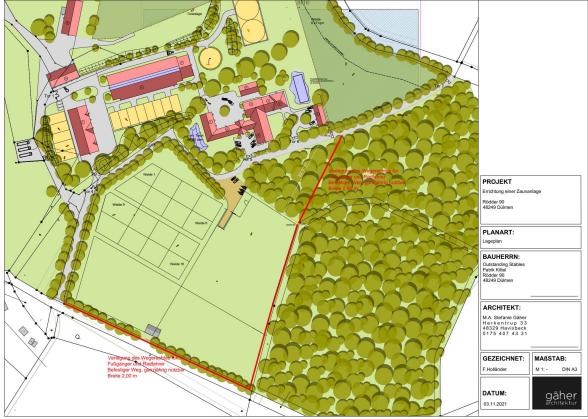
**Abbildung 5: Wegeverlauf**

Der Weg ist in drei Abschnitte zu teilen.

- der südliche Teil umfasst eine bestehende Wegtrasse mit einem aktuellen Ausbau-

standart als einfacher Feldweg.

- der östliche Teil wird auf bestehender Grünlandfläche hergestellt.
- der nördliche Wegeteil befindet sich innerhalb eines Mischwaldes aus Eichen, Buchen, Birken, Hainbuche. Im nördlichen Teil findet sich ein Anschluss an den bestehenden asphaltierten Wegeteil der Hoferschließung der an den Übergang über
  den Kleuterbach anschließt.

Die vorgesehene Wegbreite ist über die gesamte Länge mit 2,00 m anzusetzen. Der Unterbau besteht in der Regel aus Kalksteinschotter oder vergleichbaren tragfähigen Material. Die Deckschicht wird als wassergebundene Wegedecke vorgesehen. Hinzuzurechnen ist jeweils noch eine seitliche Bankette.
