**Die Zukunft der Gräften  
von Burg Vischering**  
***Machbarkeitsuntersuchung***

## Die Zukunft der Gräfen von Burg Vischering

### *Machbarkeitsuntersuchung*

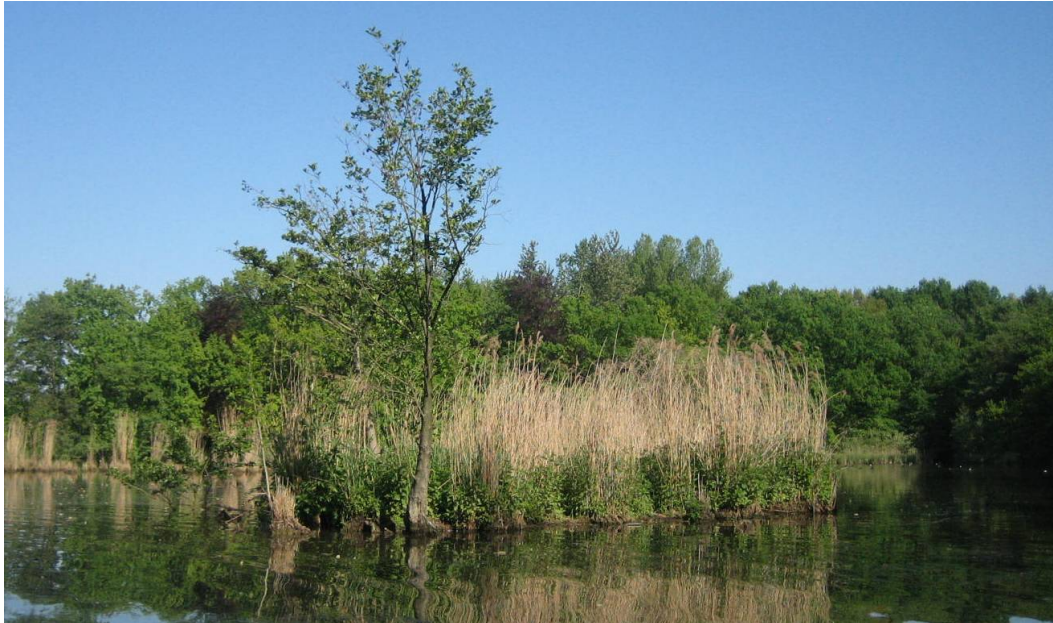
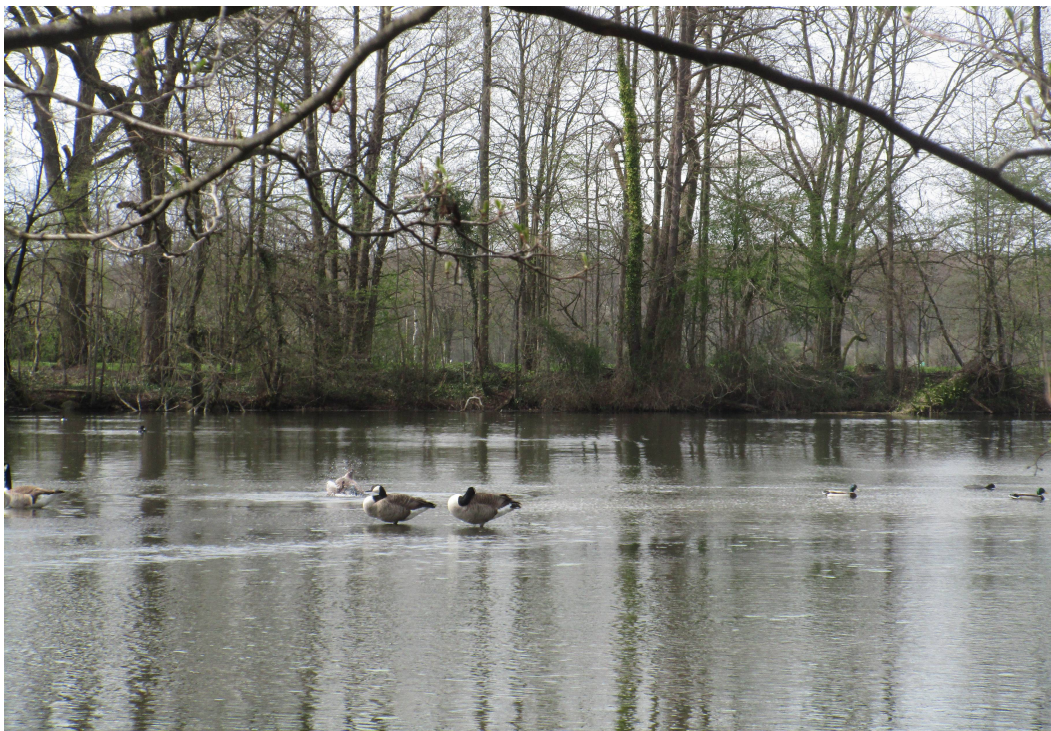
Abb. 1: Außengräfte, oben 2007, obwohl vor der Entschlammung waren sämtliche Inseln noch nicht nur vorhanden, sondern Teil des Röhrichtbestandes, die Ansicht exakt 15 Jahre später zeigt die Insel von den Wasservögeln vollständig abgetragen und zur Sandbank gemacht; das Röhricht wurde abgefressen.

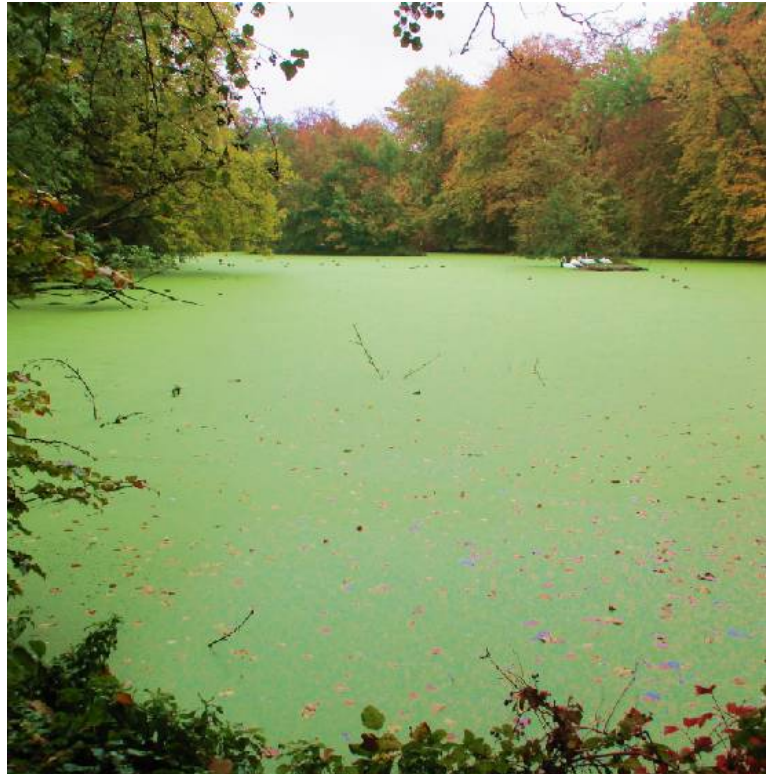
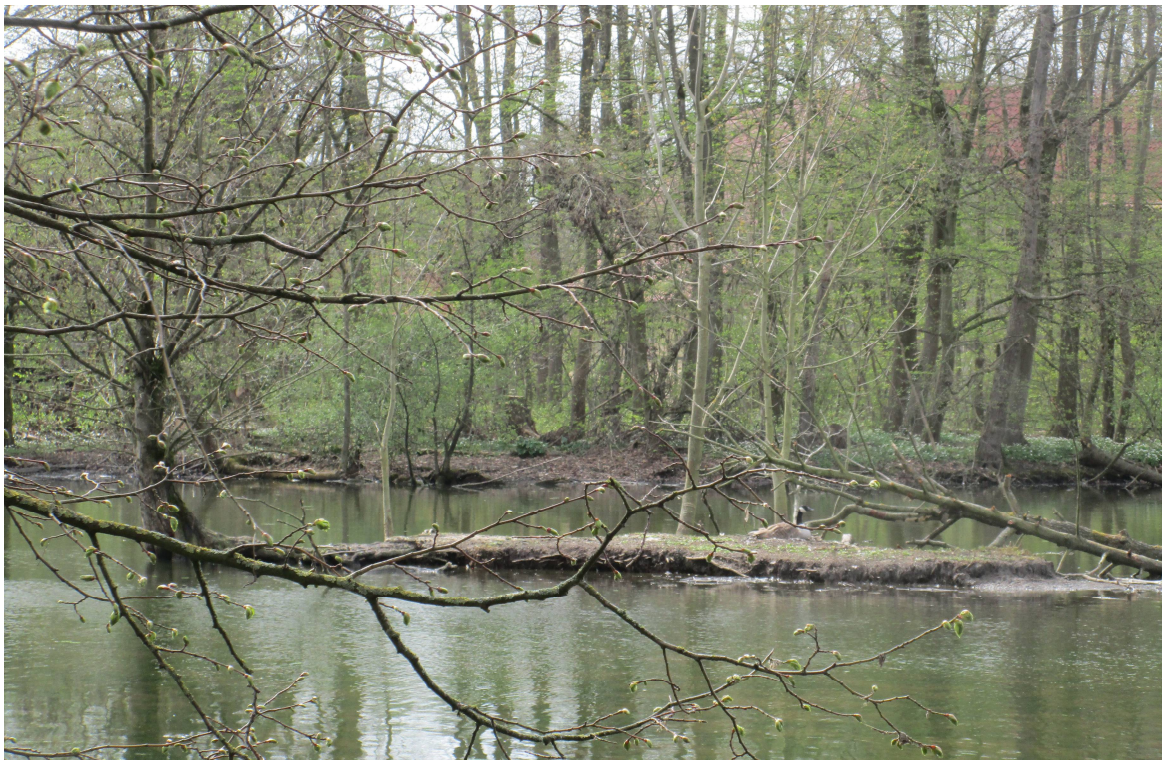
Abb. 2: Vollkommene Bedeckung der Außengräfte mit Wasserlinsen im Herbst 2016, gerade mal acht Jahre nach der Entschlammung, unten nochmals eine weitere Insel, die ebenfalls ihren Röhrichtgürtel eingebüßt hat

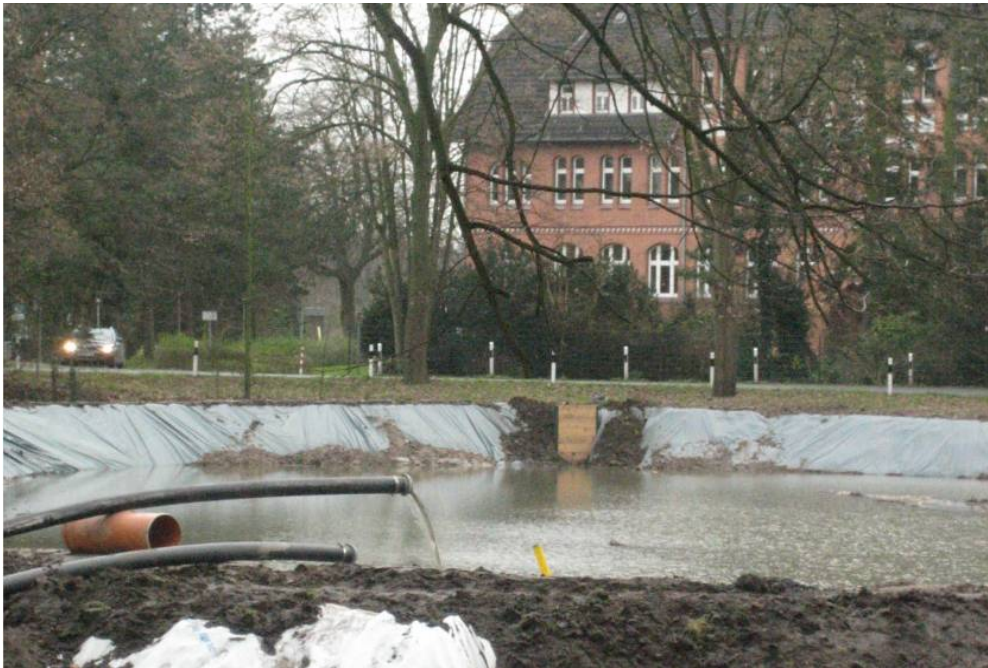
Abb. 3: Entschlammung 2007/2008 mit Spülbeet unterhalb der Stauanlage

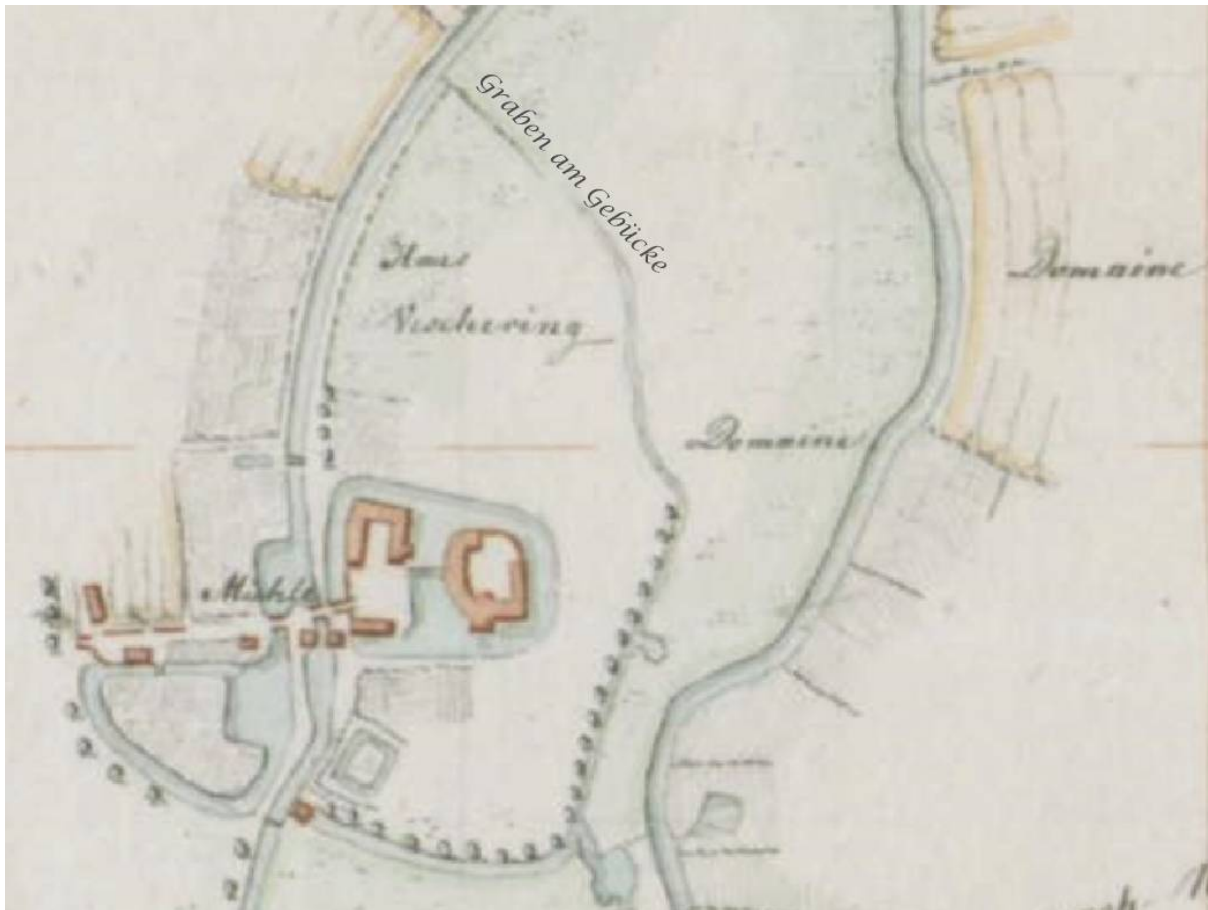
Abb. 6: Zustand der Gräfe in einer Karte von 1817 mit Mühlenteichen westlich der gestauten Vischeringstever, vgl. Zeichnung Bökmann

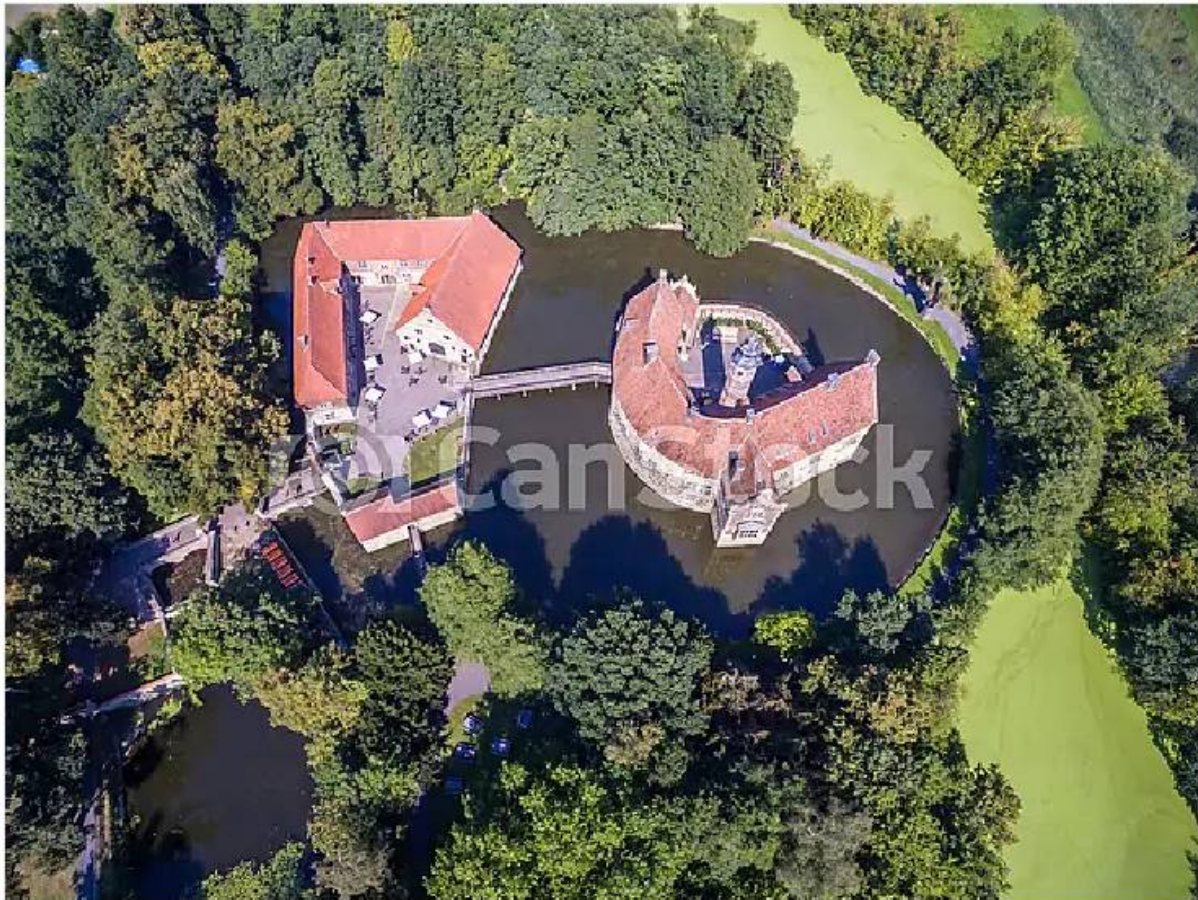
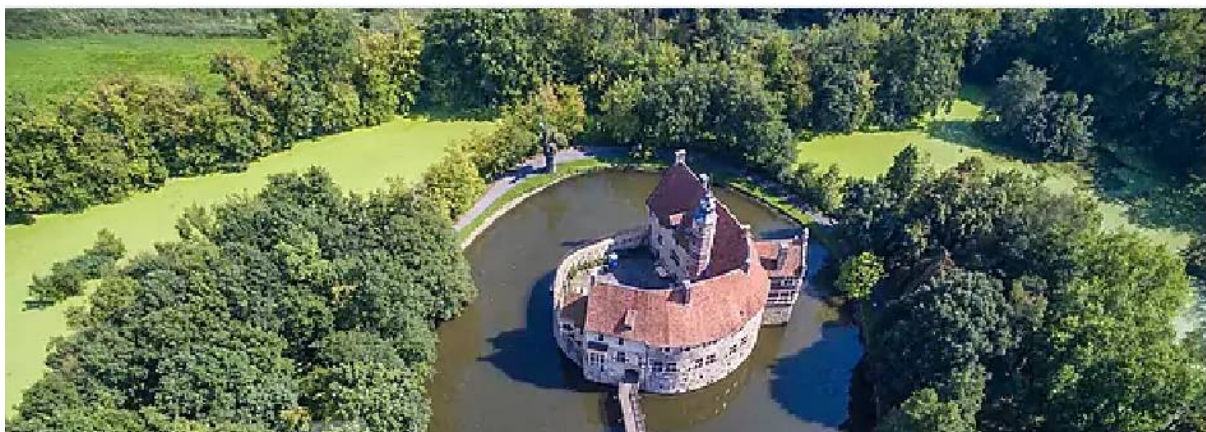
Abb. 8: Sogenannte Stock-Fotos der Burg Vischering, die im Internet zeitweise als eine der zehn schönsten Mittelalter-Burgen Europas gehyped wird; hier aber gut erkennbar die flächige Ausbreitung der Wasserlinse in der Außengräfte und die Trübung des Wassers der Innengräfte

Die Außengräfte wurde erst in den 1980er Jahren angelegt. Die dort befindlichen Wiesen wurden ummodelliert und mit Wasser bespannt. Diese Außengräfte wurde 2007/08 entschlammt. Die Probleme mit der Wasserqualität haben es danach aber sogar bis in kommerzielle Photodatenbanken geschafft, vgl. Abb. 8:

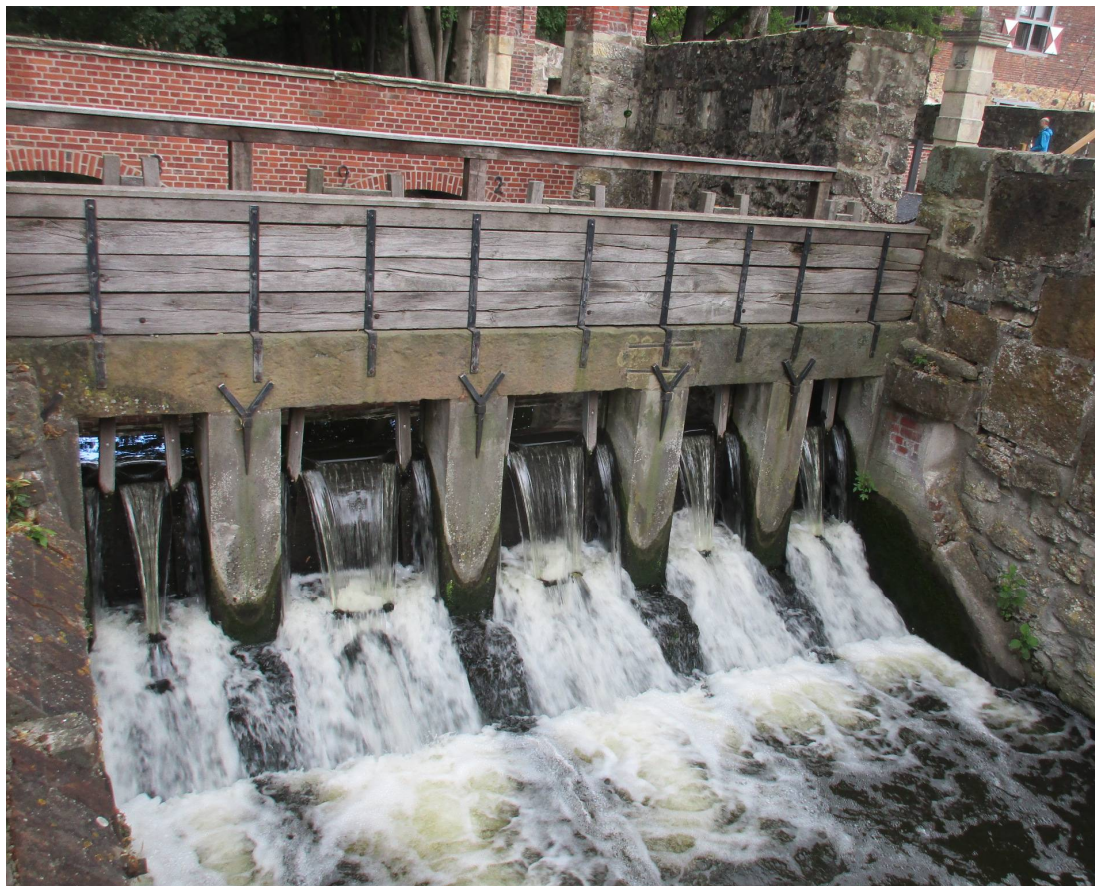
Abb. 10: Darstellung des Vischeringwehrs, oben im Jahr 1818, unten heute; oben gut erkennbar unterschiedliche Höhen der Schütten, was auf Sommer- und Winterstaumargen hindeutet

Von den Stauwehren hat allein das Wehr an der Burg Vischering noch die historische Gestalt. Ein Umbau zu einer massiven Fischbauchklappe war zwar in den 1970er Jahren geplant, wurde dann aber nicht umgesetzt, vgl. Abb. 10.

Abb. 19: Wasserstandsentwicklung an Burg Vischering in den letzten Jahrzehnten, Abb. 10 zeigt, dass die Stautafeln auch entsprechend in unterschiedlicher Höhe vorgehalten und eingesetzt wurden

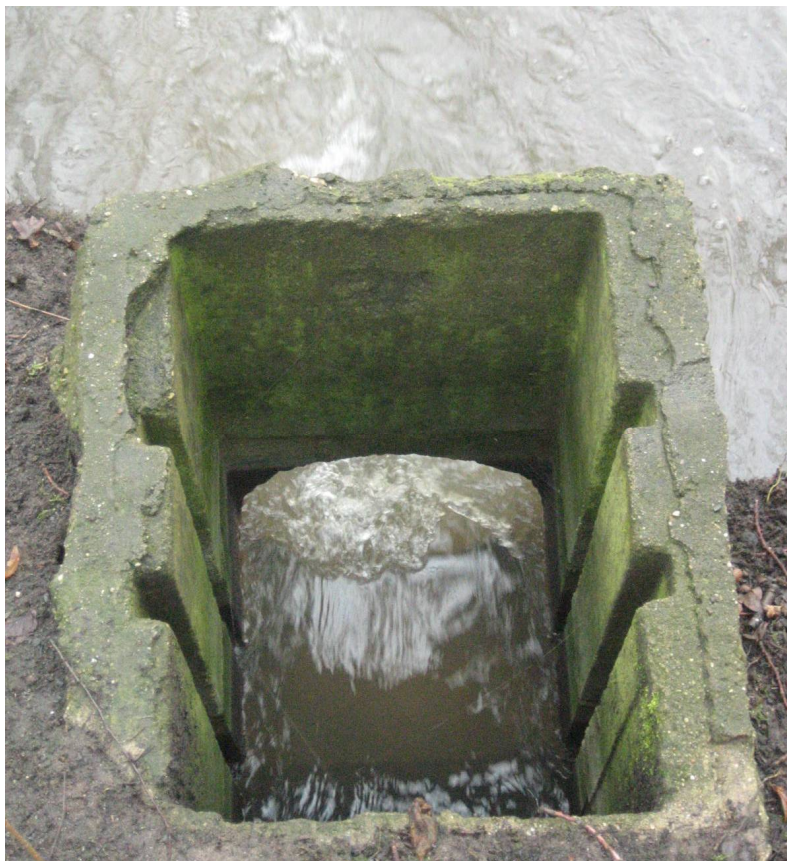
Abb. 11: Zulauf der Außengräfte, der gleiche Korpus wie beim Ablauf, der Zulauf erfolgt unter Wasser aus der gestauten Vischeringstever

Der Zulauf der Außengräfte erfolgt über die gestaute Vischeringstever. Zwischen Vischeringstever und Außengräfte wurde ein Rohr DN 300 verlegt. Die Wasserspiegeldifferenz zwischen Vischeringstever und Außengräfte drückt eine Wassermenge von meist 15 bis 25 l/s durch das Rohr. Auf der Seite der Außengräfte ist ein Mönchsbauwerk eingerichtet. Mönche werden Schächte genannt, die über Staubretter Wasserstände und Durchflussmengen regeln lassen. Über die Jahre wurde die Steuerung der Zuflussmengen in die Außengräfte aufgegeben, vgl. Abb. 11. Es sind keine Staubretter mehr vorhanden.

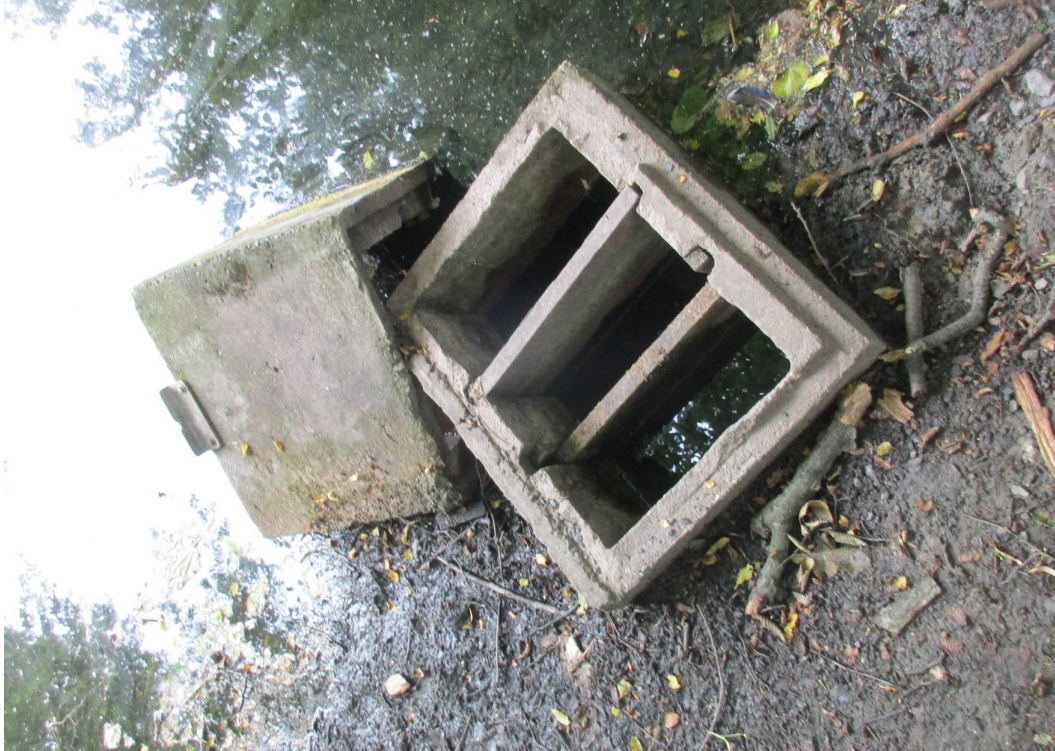
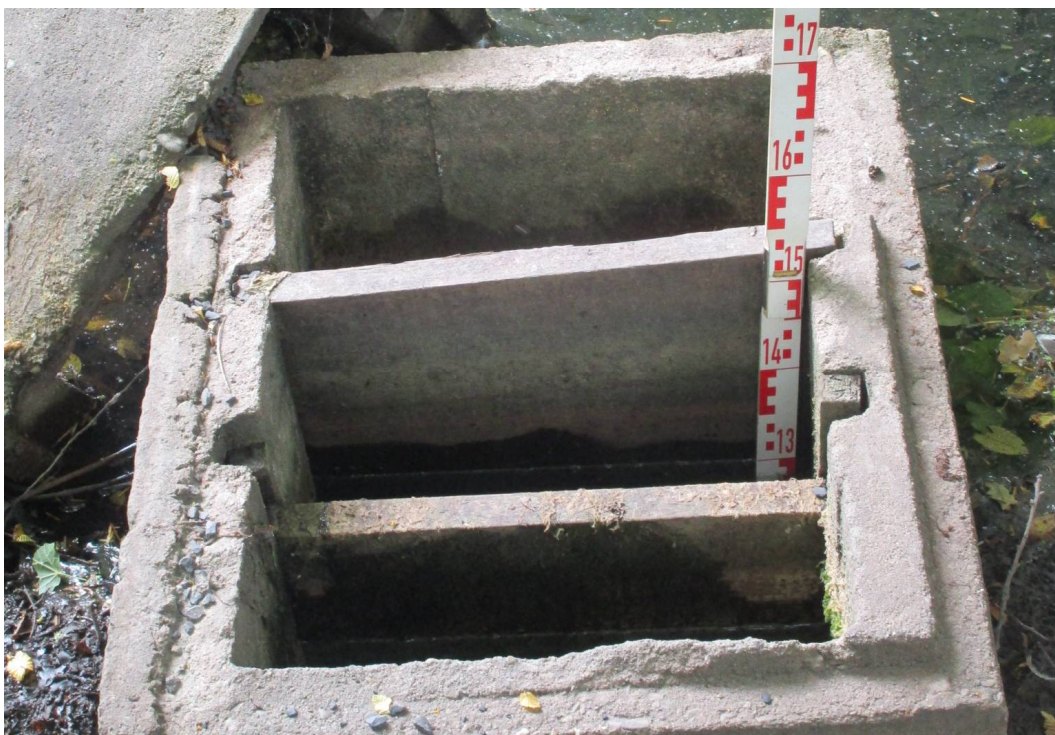
Abb. 12: Mönch der Außengräfte, leider defekt, die Tiefe für einen Grundablass ist vorhanden, aber die Gräfte als solche läuft bei einer Öffnung des Mönchs nicht in allen Bereichen leer

Zu- und Abfluss der Gräften wurde in der Vergangenheit immer wieder umgestellt. Was aber bislang nicht vorhanden ist, zumindest nicht dokumentiert, ist ein echter Grundablass, auch wenn beide Mönchsbauwerke auf eine deutliche Wasserabsenkung ausgerichtet sind bzw. waren.

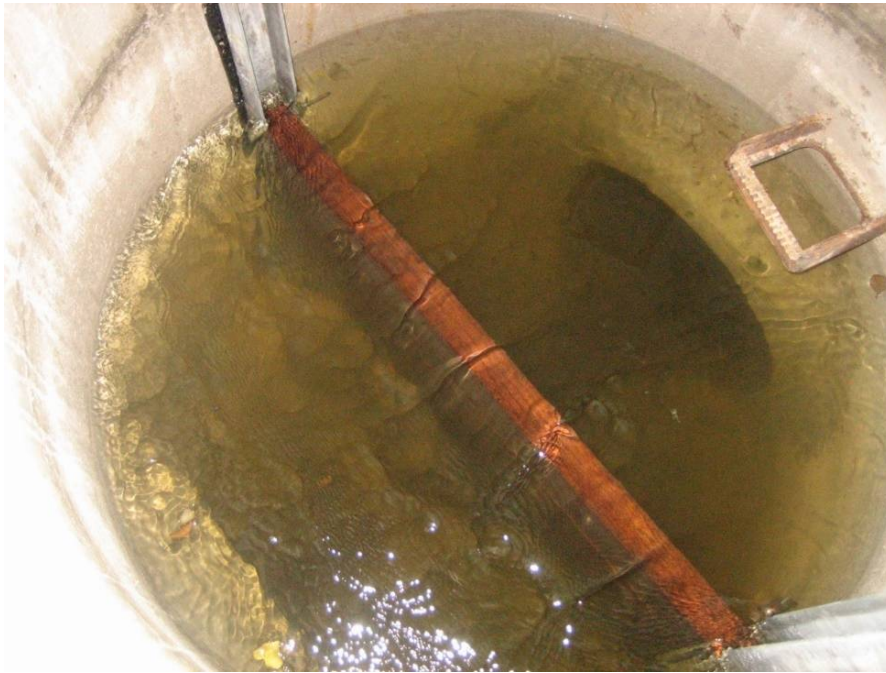
Abb. 13: Rücklaufsperrung im Zulauf der Innengräfte

Beide Gräften der Burg Vischering sind derzeit im Durchlaufmodus geschaltet. Das bedeutet, dass nicht allein Verluste durch Verdunstung, Versickerung und bei der Außengräfte auch Abflüsse in Lindemanns Kolk ausgeglichen werden, sondern bei beiden Gräften stets kontinuierlich wieder Wasser abfließt. Es fließt deshalb permanent Wasser zu- und ab. Für die Innengräfte zeigen das die Abb. 13 und 14 sehr deutlich.

Abb. 28: Niedrigwasser der Stever, hier 2011 an der Borgmühle, gut erkennbar das Oberwasser rund 10 cm unter Oberkante der Schütztafeln. Da kein Wasserüberfall mehr stattfand, fließt bei solchen Wasserständen auch kein Wasser mehr in die Innengräfte – vgl. Abb.13

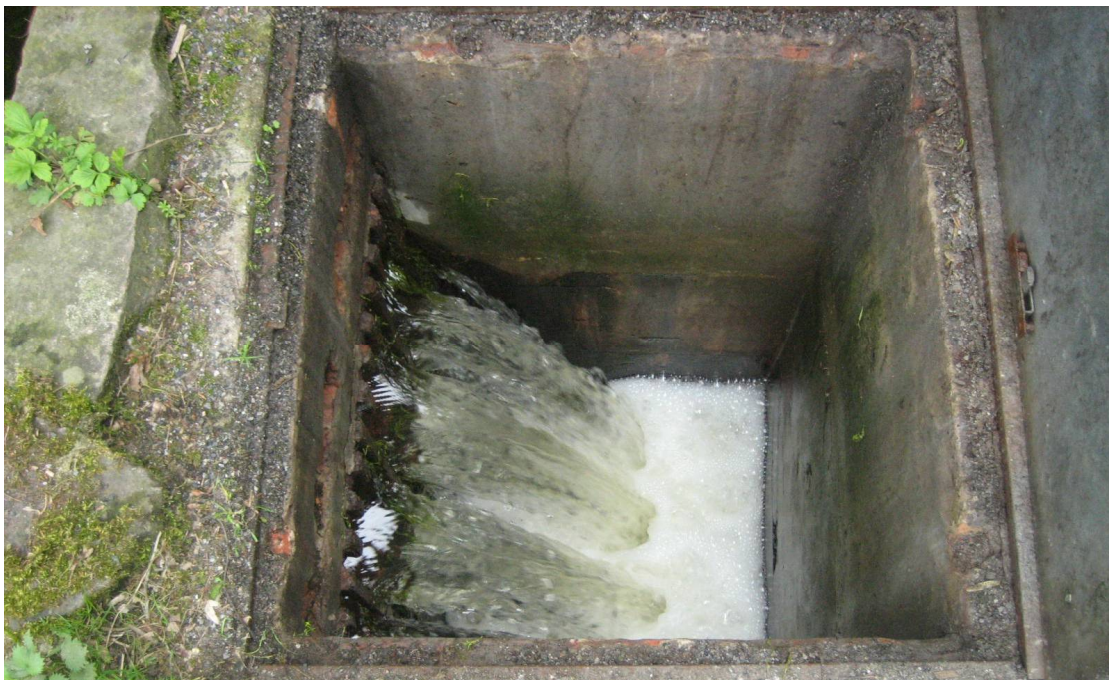
Abb. 14: Ablauf der Innengräfte

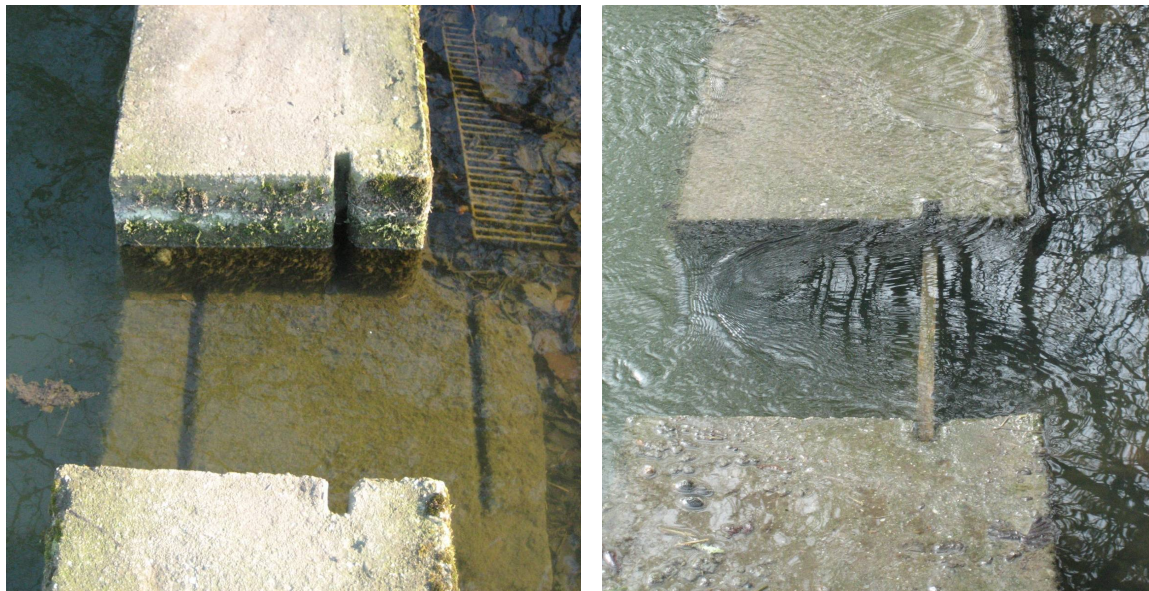
Abb. 15: Links der Regelstau, auch am Bolzen knapp unter der Wasserlinie erkennbar, daneben der Zustand bei voller Gräftenbeschickung und zusätzlichem Aufstau, der allerdings noch nicht das Maximum darstellt

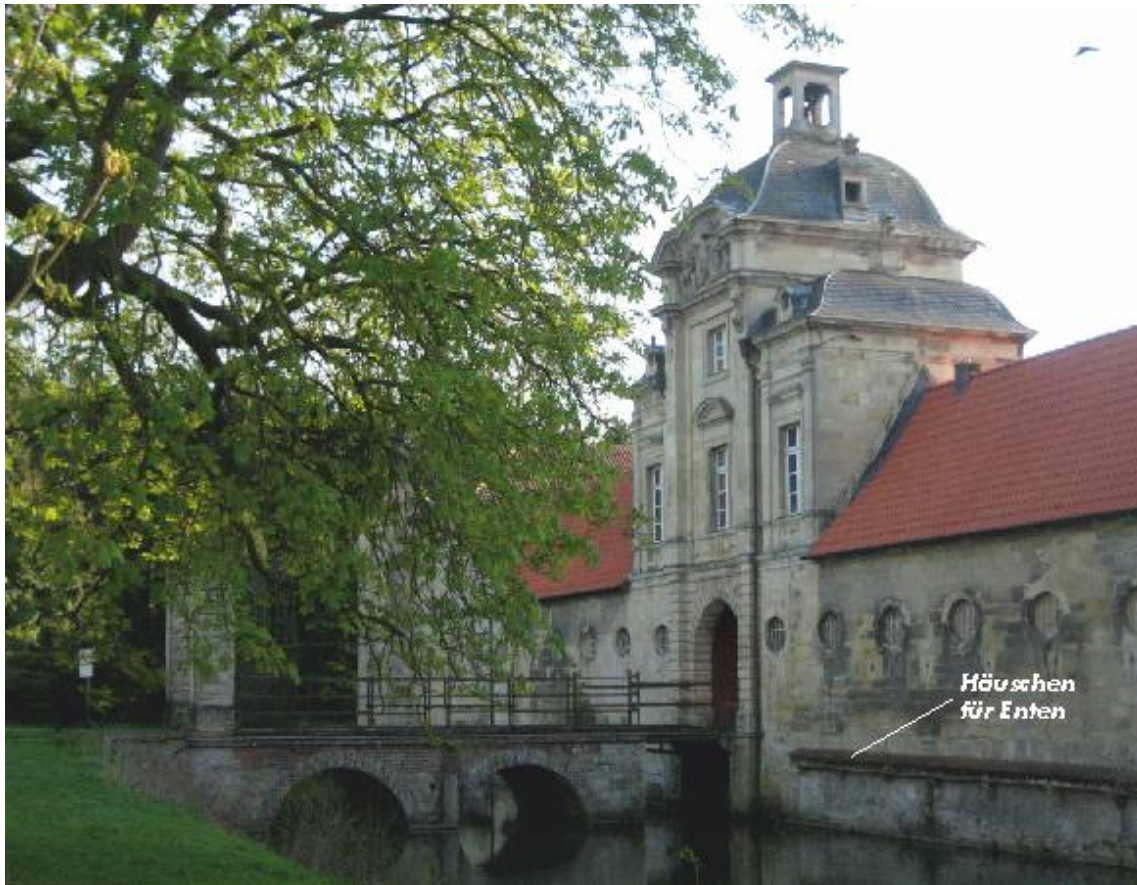
Abb. 17: Vogelkästen an der Außenmauer von Haus Stapel, die Einrichtung mit Dachziegeln zeigt die Kästen als feste Institution und Teil des Schlossensembles

Gräften wurden befischt und dienten der Zucht von Wasservögeln. Abb. 17 zeigt institutionalisierte Vogelkästen an der Außenwand von Haus Stapel, direkt über der Gräfte.

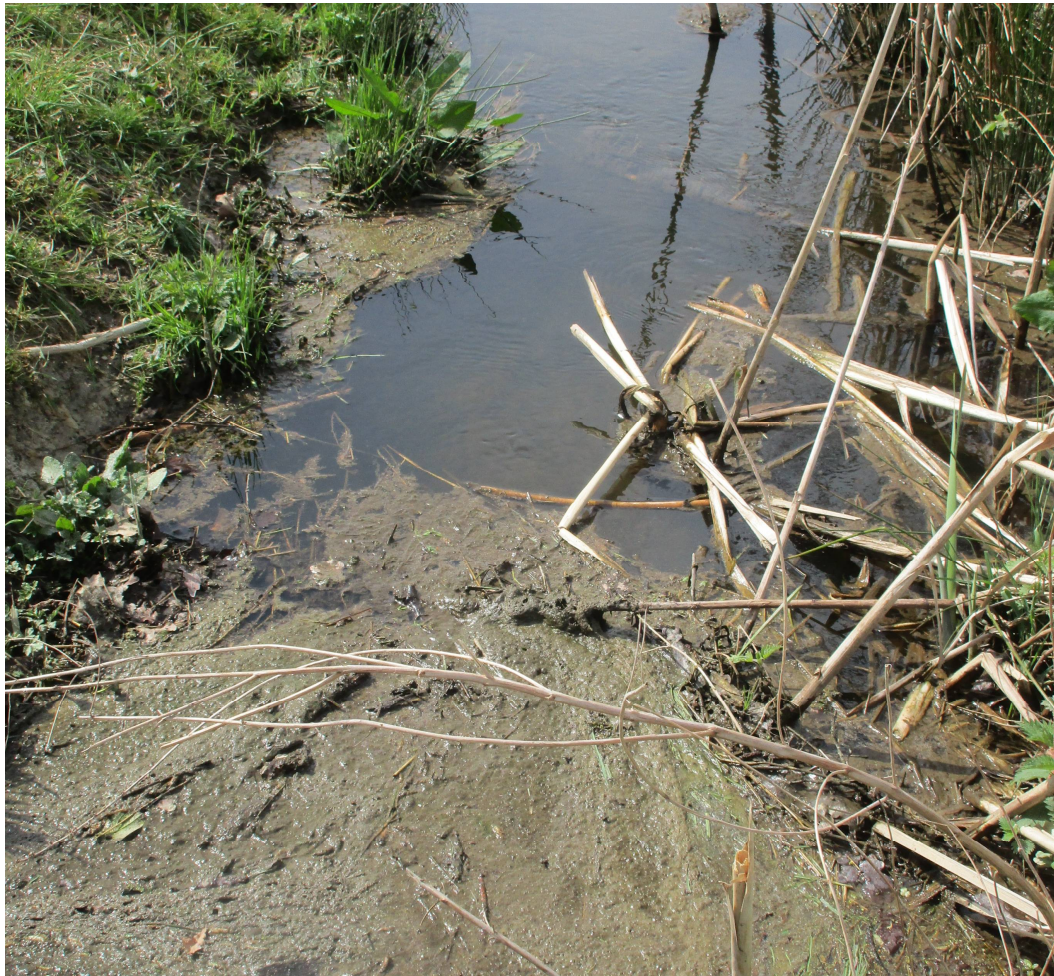
Abb. 25: Massives Algenwachstum im Umflutgerinne zwischen Mühlen- und Vischeringstever, bereits im zeitigen Frühjahr 2022

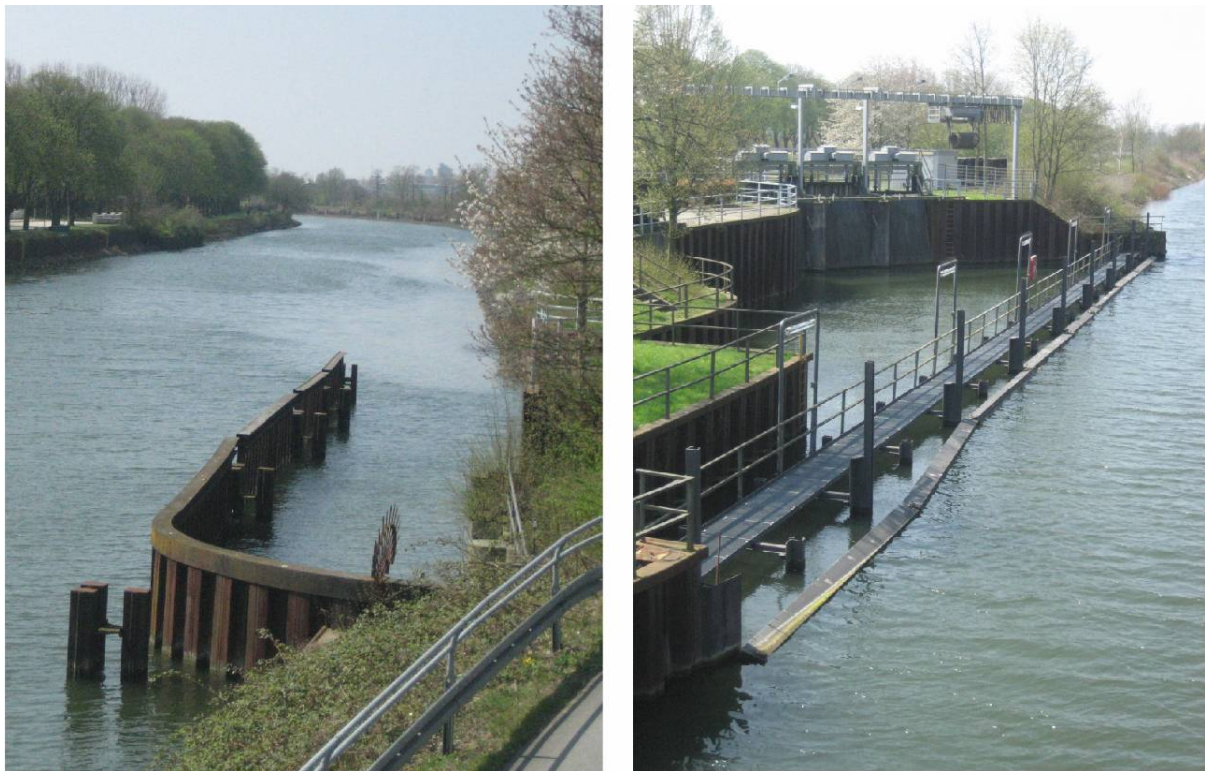
Abb. 29: Wasserabgabe in den Datteln-Hamm-Kanal links, rechts die Entnahme aus der Lippe in direkter Nachbarschaft

Der Dortmund-Ems-Kanal wird über den Datteln-Hamm-Kanal mit Wasser versorgt, das bei Hamm aus der Lippe in das Kanalsystem übergepumpt wird, vgl. Abb. 29:

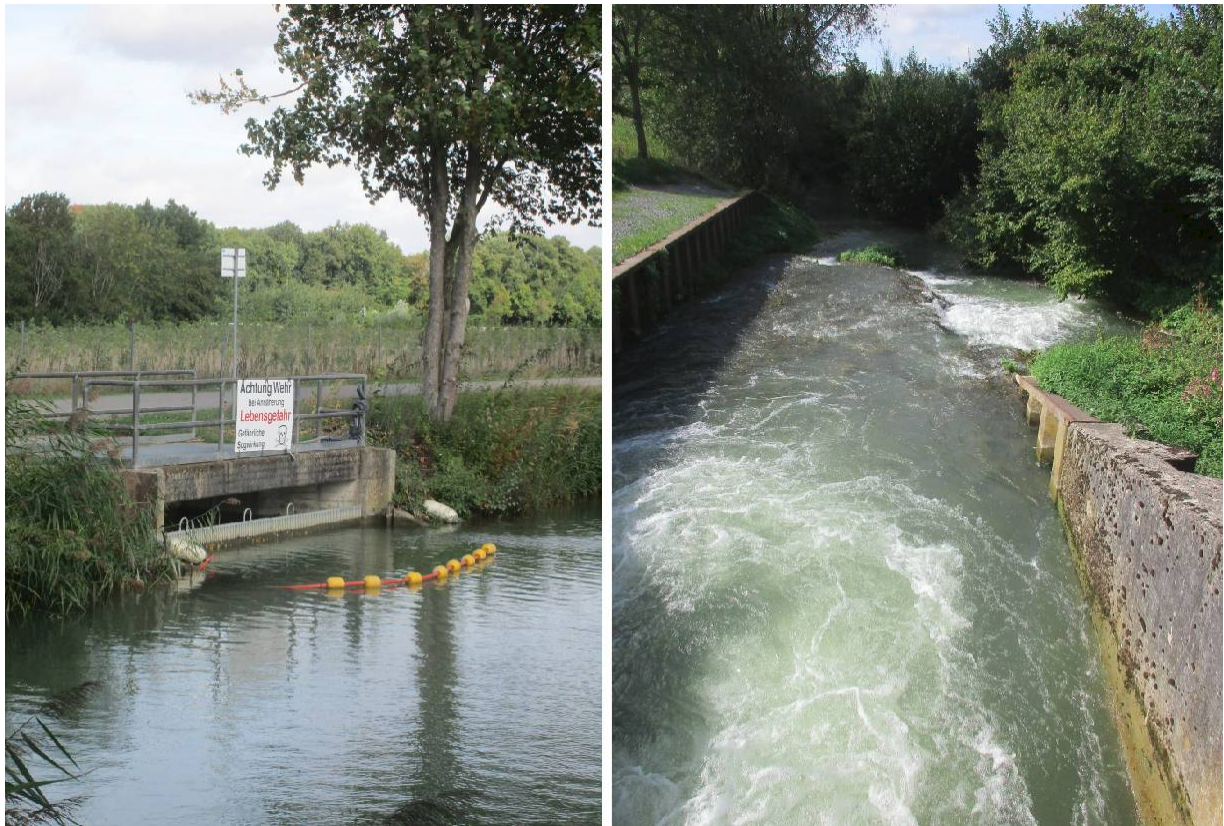
Abb. 30: Wasserentnahme aus dem Dortmund-Ems-Kanal bei Senden links und rechts die Einleitung in die Stever

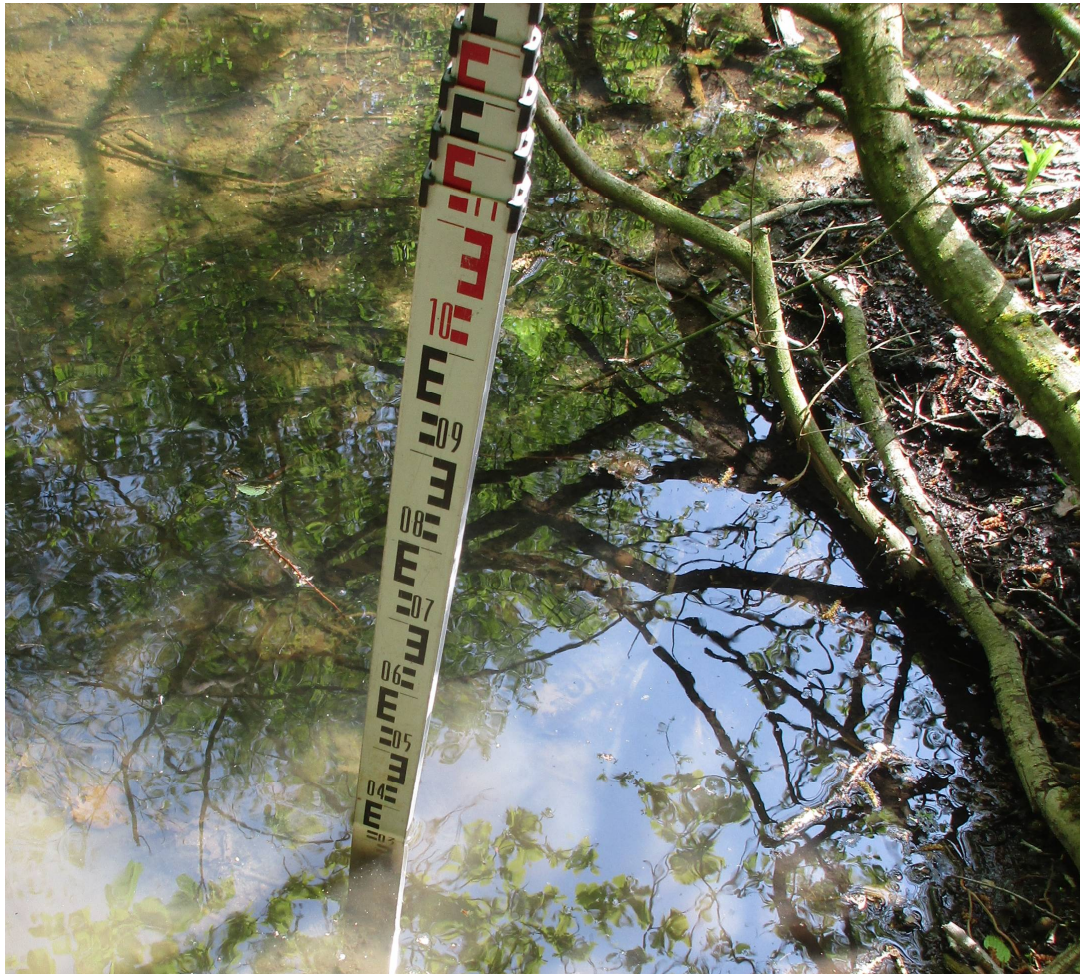
Abb. 34: Ablagerungen im Zulaufbereich der Außengräfte; Gräftentiefe 35 cm, davon 25 cm Sedimente

Das blieb nicht ohne Folgen für den erneuten Aufbau von Schlamm-mengen. Im Zulaufbereich zeigen sich Ablagerungen zwischen 25 und 35 cm, vgl. Abb. 34. Dort sind die Ablagerungen ein Mix aus mineralischen Partikeln mit organischem Anteil.

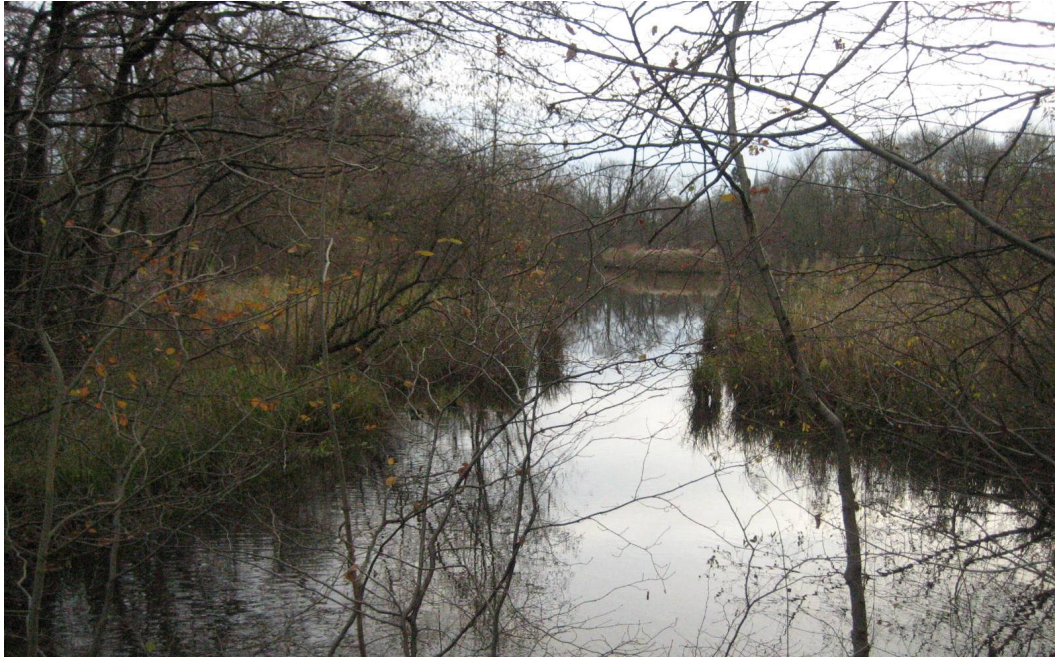
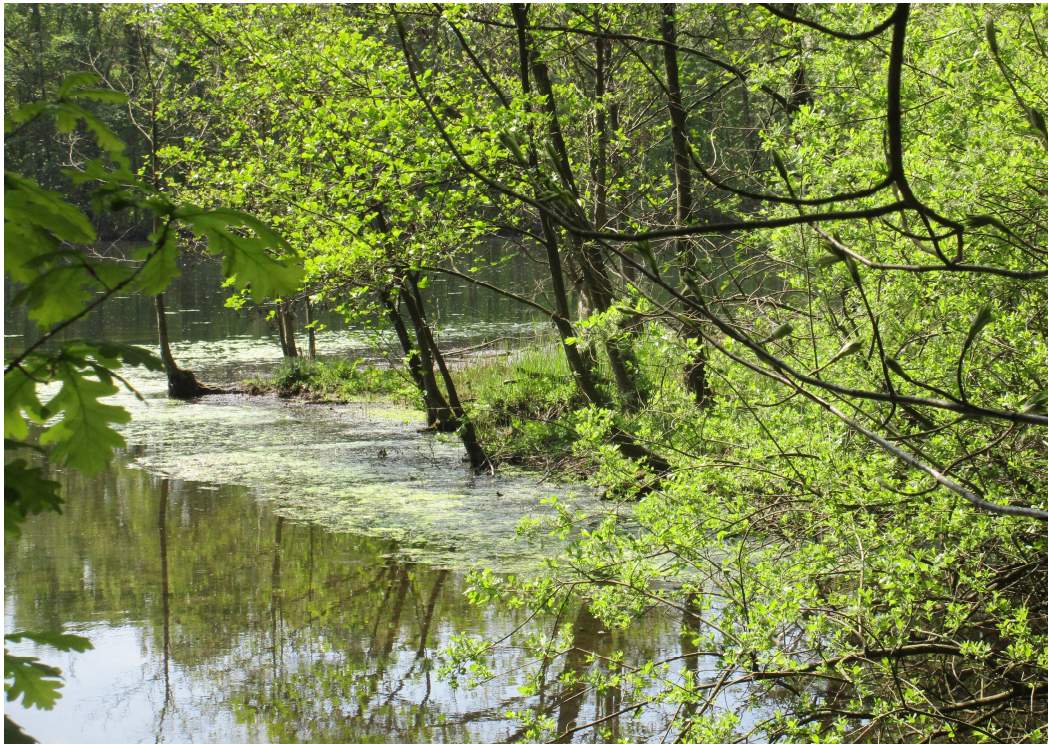
Abb. 35: oben Zulauf 2007, bei der Entschlammung ausdrücklich geschont, im Hintergrund auch noch das Schilf einer der Inseln, unten 2022, ohne jede Segge, stattdessen folgerichtig mit Grünalgenpaketen

Die Inseln, die einst bei der Umlagerung des Gräfenbodens mit angelegt wurden, sind ein optimales Brut- und Rastgebiet für Gänse und andere Wasservögel, da unerreichbar für Füchse. Die stark zunehmenden Populationen führen zu einem Abfraß des Röhrichts, wie bei der Ufersanierung der Innengräfte bereits festzustellen. Der Vergleich des Gräfenzulaufs 2007 mit 2022 zeigt, dass Röhricht und Seggen (nicht nur) dort vollständig verschwunden sind, vgl. Abb. 35:

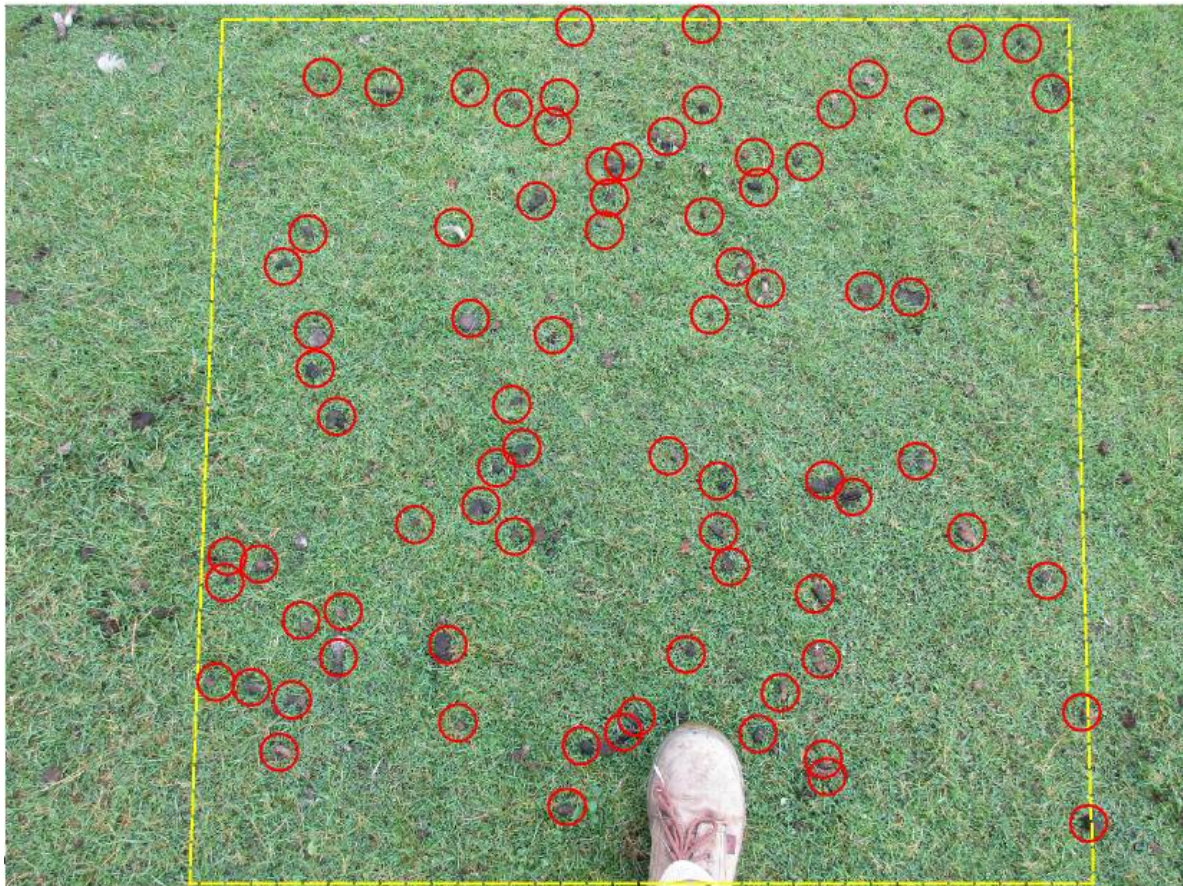
Abb. 36: 78 Gänseköttel auf einem Quadratmeter, die typische Belastung der Festwiese im Dortmunder Fredenbaumpark im August 2016, ebenfalls bei hohem Bestand mit Canada-Gänsen, aber durchaus vergleichbar mit einigen Bereichen von Außen- und Innengräfte

Ferner ist ein zusätzlicher Nährstoffeintrag nicht zu unterschätzen. An Land, wie in Abb. 36 im Dortmunder Fredenbaumpark bei rund 90 Canada-Gänsen, wurden in einer Untersuchung zur Wiedernutzung einer Festwiese bis zu 78 Gänseköttel/m<sup>2</sup> gezählt. Übertragen auf die Außengräfte, die an Land vergleichbare Zustände zeigt wären das in wenigen Wochen (länger lassen sich diese nicht zählen) fast zwei Millionen Köttel. Das ist eine enorme Zusatzdüngung, selbst wenn sie sich im Wasser nicht so umfangreich manifestiert wie auf den Hauptfutterwiesen der Gänse:

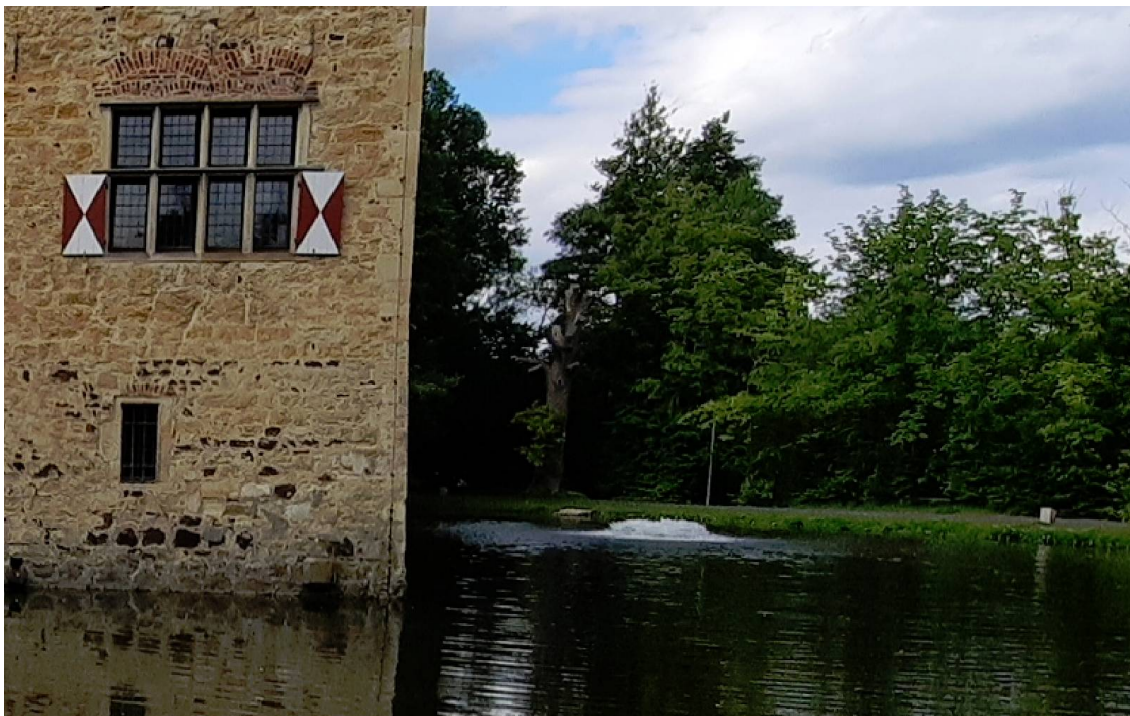
Abb. 38: Lüfterbetrieb, hier in der östlichen Innengräfte

Die Belüftung ist richtig, da sie starken Sauerstoffmangel im Wasserkörper verhindert und damit sowohl den Fischen und Wirbellosen ausreichende Überlebenschancen bietet als auch heftige Nährstofffreisetzungen aus dem

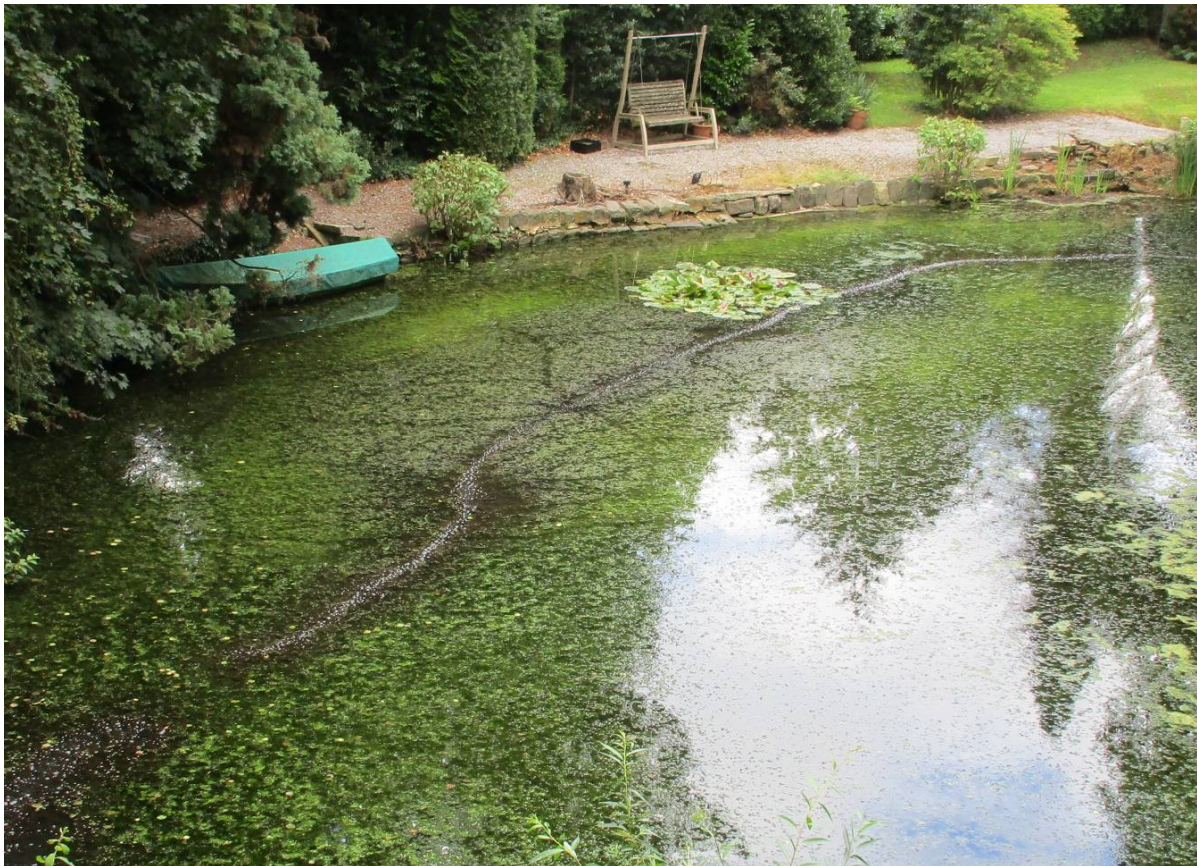
Abb. 39: Schlauchbelüftung ohne Einfluss auf den Trophiegrad
