**Die Zukunft der Gräften  
von Burg Vischering**  
***Machbarkeitsuntersuchung***

## Die Zukunft der Gräfen von Burg Vischering

### *Machbarkeitsuntersuchung*

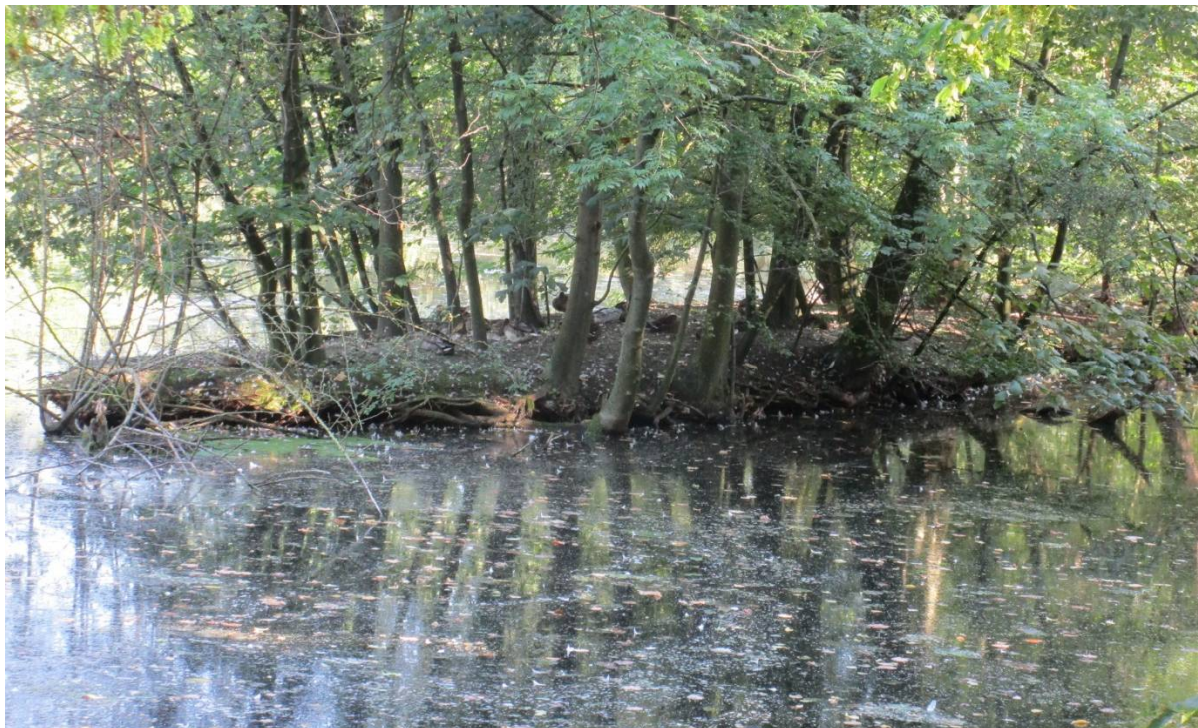
Abb. 41: Eine von früher fünf Brutinseln in der Außengräfte, von diesen sind noch zwei erhalten, zwei andere sind durch die intensive Nutzung mittlerweile nur noch Untiefen, die aber weiter zum Rasten genutzt werden; gut zu erkennen auch hier die Folgen der Frequentierung durch so viele Wasservögel

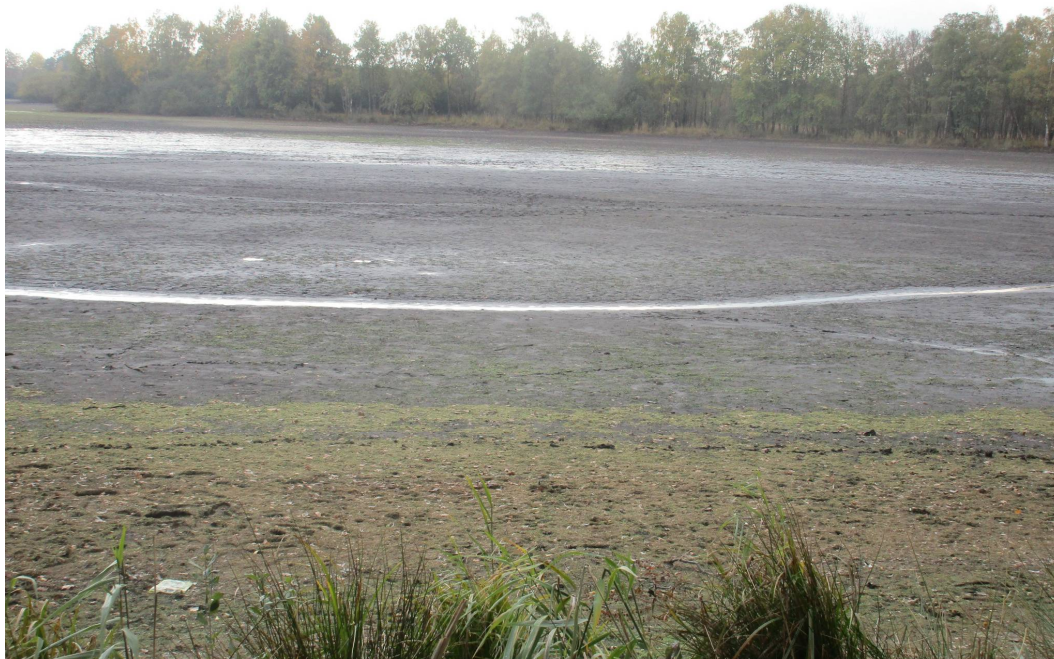
Abb. 42: Wintern, hier an einem Teiche im Merfelder Bruch des Herzogs von Croy, gut zu erkennen die Algenablagerungen am Ufer; eine Geruchsbelästigung war nicht festzustellen

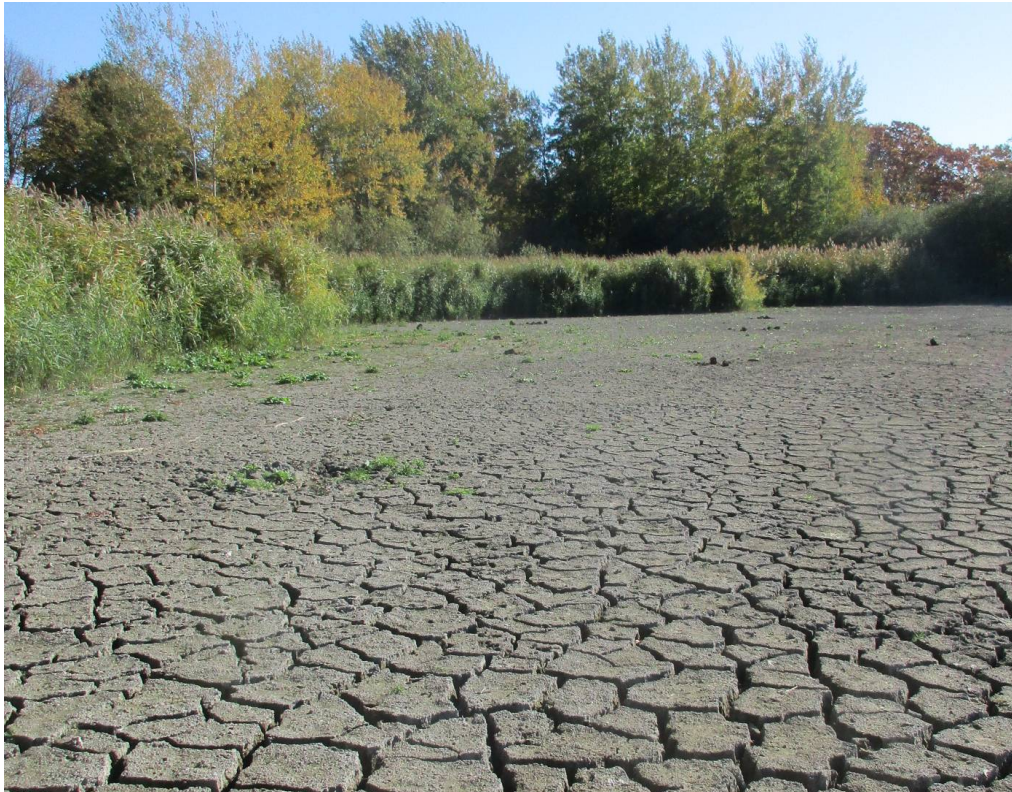
Abb. 43: Sömmern, hier an einem Teiche von Haus Vogelsang. Das Sömmern war hier überfällig, die Schlammablagerungen sehr dick, Geruch ging keiner mehr davon aus, das gibt sich nach den ersten Tagen der Abtrocknung
