Gutachten

über den geplanten Radweg

entlang der K13 (Daruper Straße)

zwischen Billerbeck und Darup

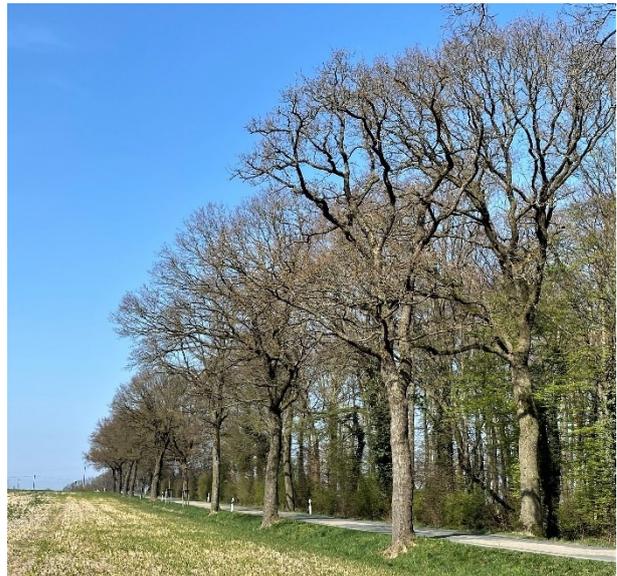
Die Breite des Radweges soll 2,50 m betragen. Hinzugerechnet wird eine Bankettbreite von jeweils 0,50 m. Die Gesamtbreite des notwendigen Eingriffes wird somit etwa 3,50 m betragen.

Der Aufbau des Radweges wird etwa 31 – 35 cm hoch sein (3 cm Asphalt (AC 8 D 50/70), 8 cm Asphalt (AC 22 T), 20 cm Schottertragschicht (STS)). Der Abstand des Radweges zu den Bäumen soll ca. 1,50 m betragen.

1. Der Abstand des Radweges zu den Bäumen ist auf mindestens 3,50 m zu planen
2. Die DIN 18920 sowie die RAS-LP 4 sind in weiten Teilen (z.B. Stammschutz für die Bäume) bei der Planung und Bauausführung zu berücksichtigen.

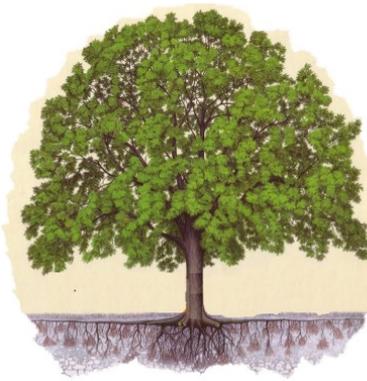
Aufgaben und Funktionen der Baumwurzeln

- ⇒ Aufnehmen von Wasser und Nährstoffen
- ⇒ Speicherung von Wasser
- ⇒ Baum im Boden verankern
- ⇒ Lebensgemeinschaften mit Pilzen und Bakterien eingehen
- ⇒ Speicherung von Reservestoffen
- ⇒ Bodenbiologie fördern
- ⇒ Kontakt zu anderen Bäumen
- ⇒ Erschließung des Bodens
- ⇒ Austausch/Weiterleiten von Sauerstoff

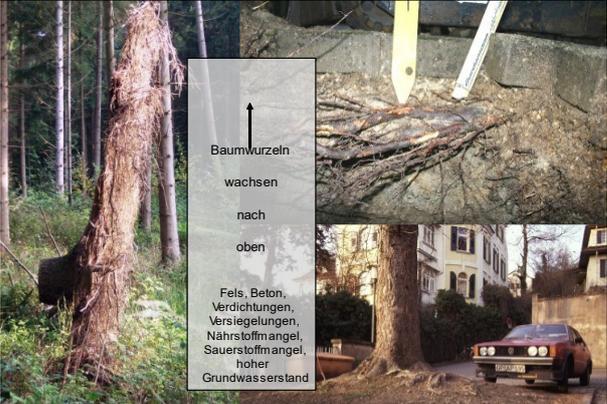
Das Wurzelwachstum der Bäume

Baumwurzeln wachsen nach oben

Fels, Beton, Verdichtungen, Versiegelungen, Nährstoffmangel, Sauerstoffmangel, hoher Grundwasserstand

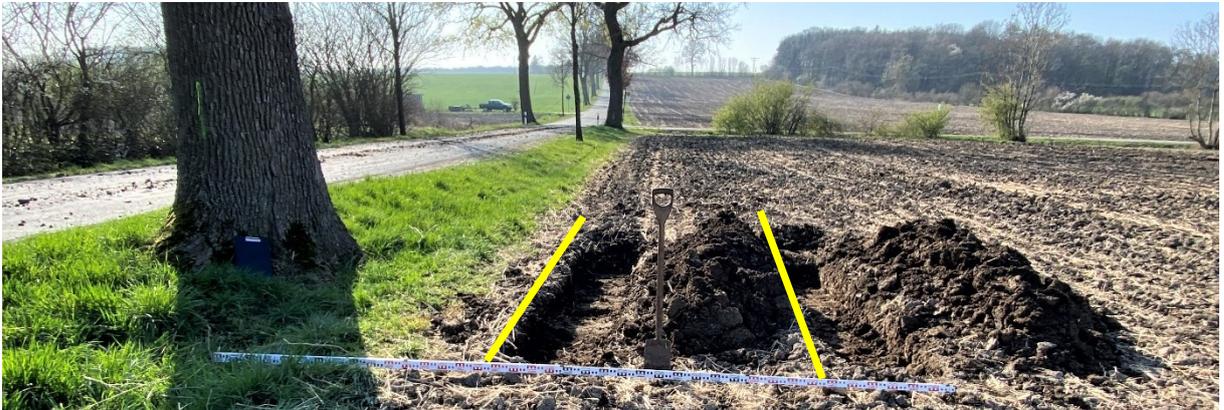
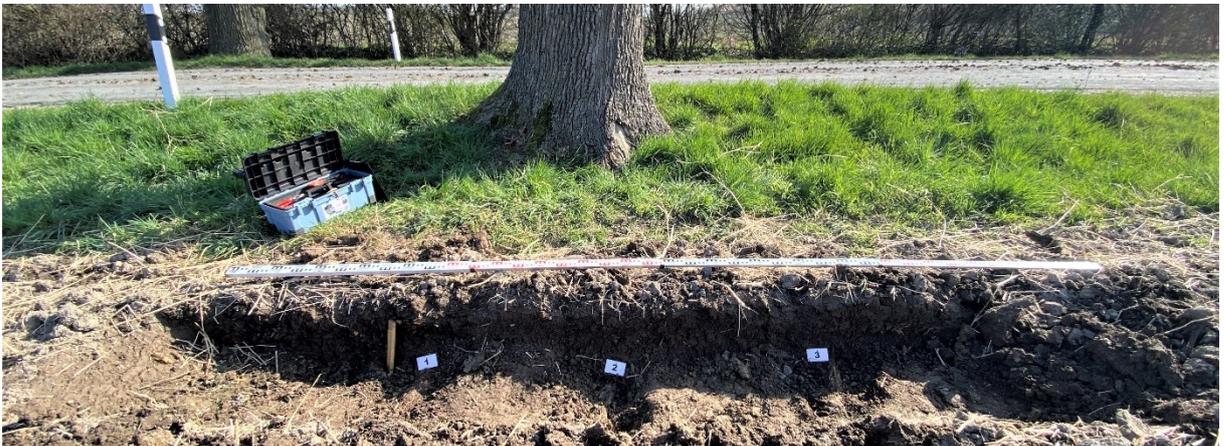
Wurzelsuchgraben 1: 1,50 m Abstand

Baum 331

Eiche; 100 cm Ø; 25,00 m hoch

In den oberen 20 cm Boden sind keine Wurzeln vorhanden gewesen. Das Fehlen der Wurzeln in der oberen Bodenschicht kann mit der allgemeinen Bearbeitungstiefe auf den landwirtschaftlichen Flächen begründet werden.

Ab 20 cm Bodentiefe sind Grob- und Starkwurzeln vorhanden.

Betrachtet man erst einmal nur das Thema Wurzelverletzungen, können die oberen 20 cm Ackerboden entfernt werden. Bei einem Wegaufbau des Radweges von knapp 30-35 cm müssten somit 10-15 cm Boden seitlich an der Bankette aufgefüllt werden.

Der geplante Abstand des Radweges von 1,50 m zu den Bäumen ist als zu gering zu bezeichnen. Die Aufgrabungen haben gezeigt, je weiter der Abstand der Wurzelsuchgräben zum Baum, desto weniger und umso kleinere Baumwurzeln sind vorhanden. In 3,50 m Entfernung ist mit deutlich geringeren Beeinträchtigungen für die Bäume durch den Radweg zu rechnen. Ein noch weiterer Abstand wäre aus Sicht der Bäume wünschenswert.

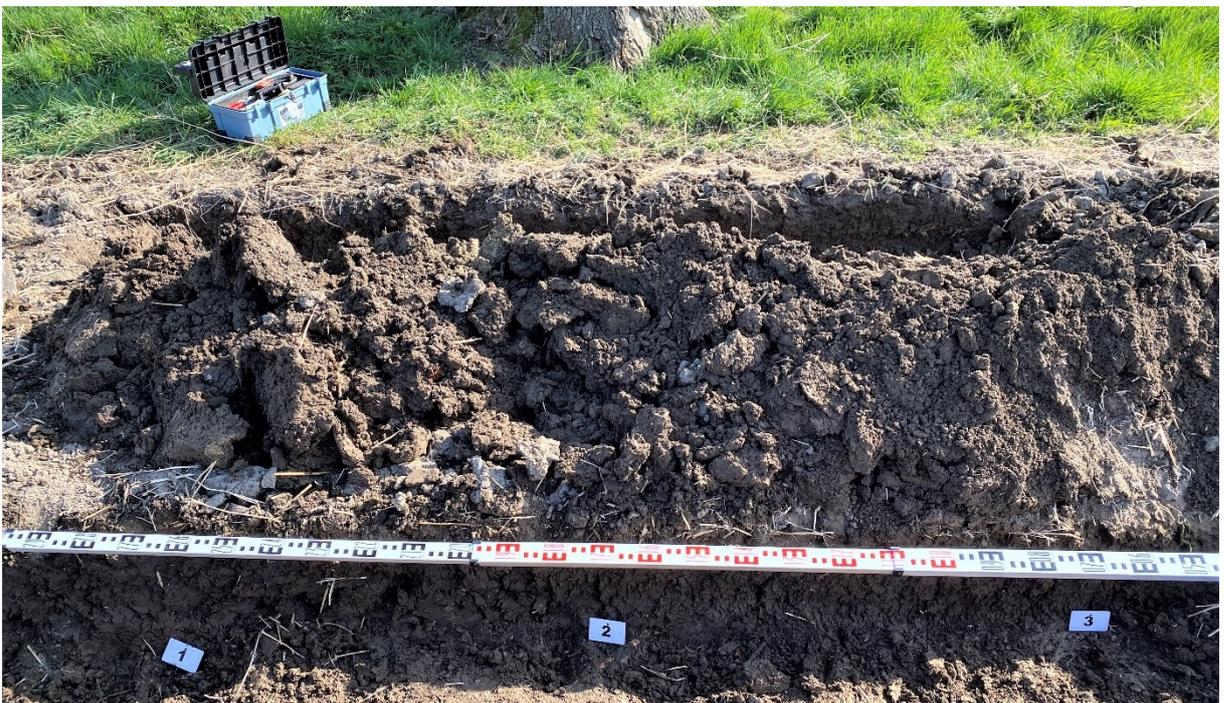
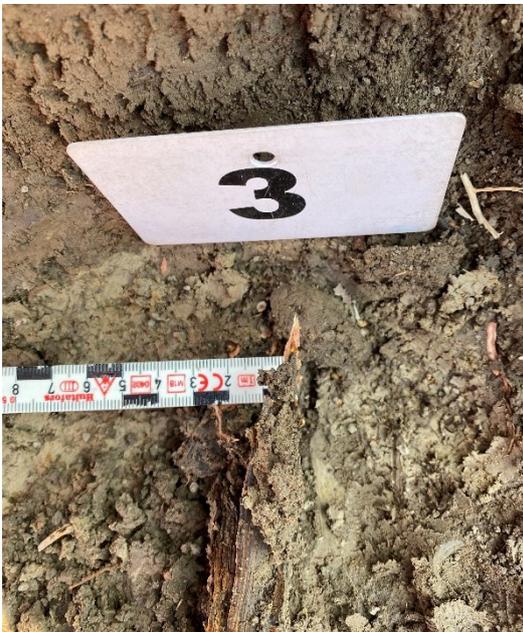
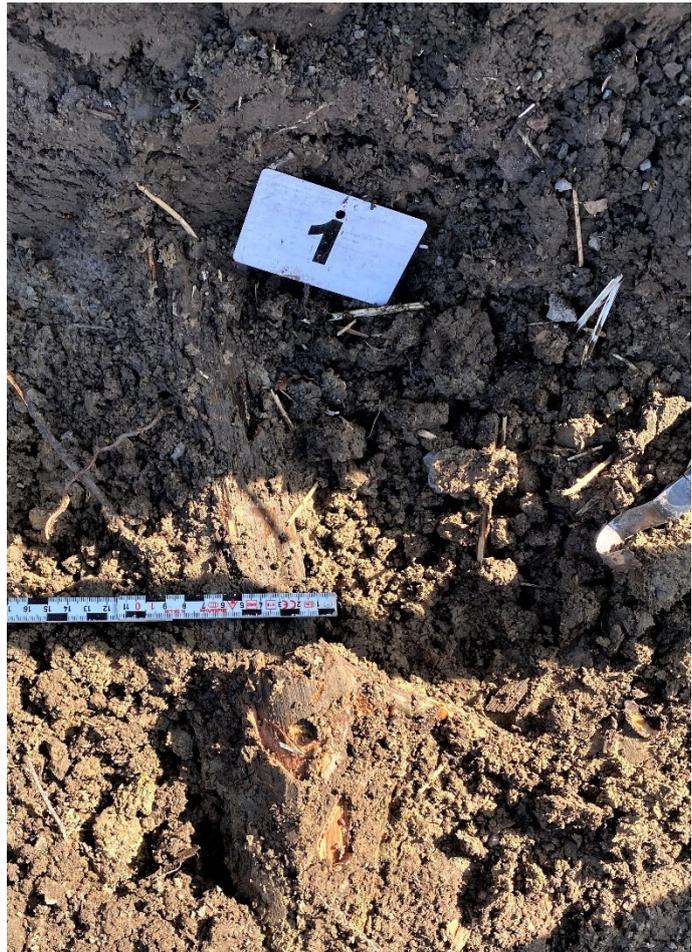
Wurzelsuchgraben 2: 3,50 m Abstand

Teilweise sind die Wurzeln durch die landwirtschaftliche Bodenbearbeitung oberflächlich beschädigt. Es sind Verletzungen auf den Wurzeloberseiten an einigen Wurzeln zu erkennen (Wurzel 1 und 3).

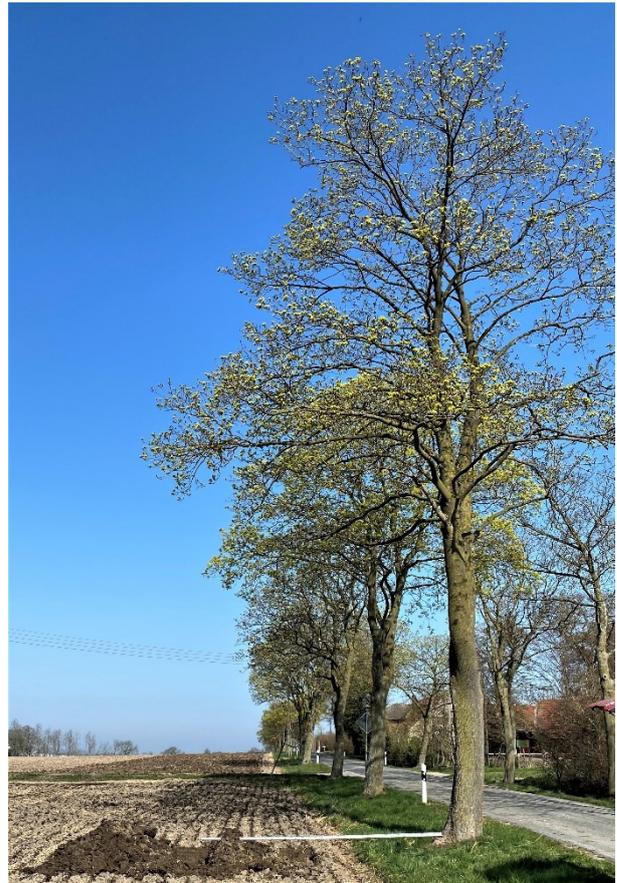
Wurzelsuchgraben 3: 2,00 m Abstand

Baum 311
Spitzahorn; 50 cm Ø;
20,00 m hoch

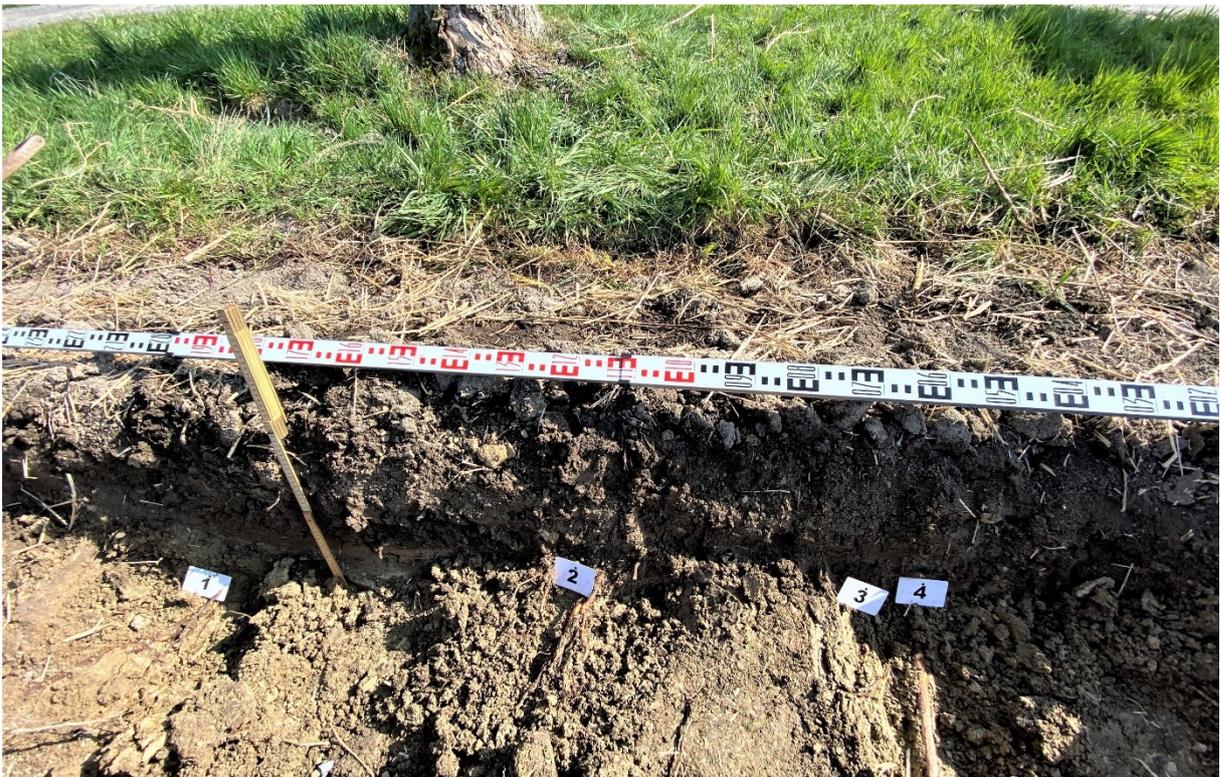
Die oberen 20 – 25 cm Boden sind nicht durchwurzelt.

Erwartungsgemäß sind an dieser Baumart weniger starke und große Wurzeln gefunden worden. Die Baumart Ahorn bildet ein eher kleines und kompaktes Wurzelbild aus.

Ab etwa 25 cm Bodentiefe ist ein dichtes Geflecht von Fein – und Schwachwurzeln vorhanden.

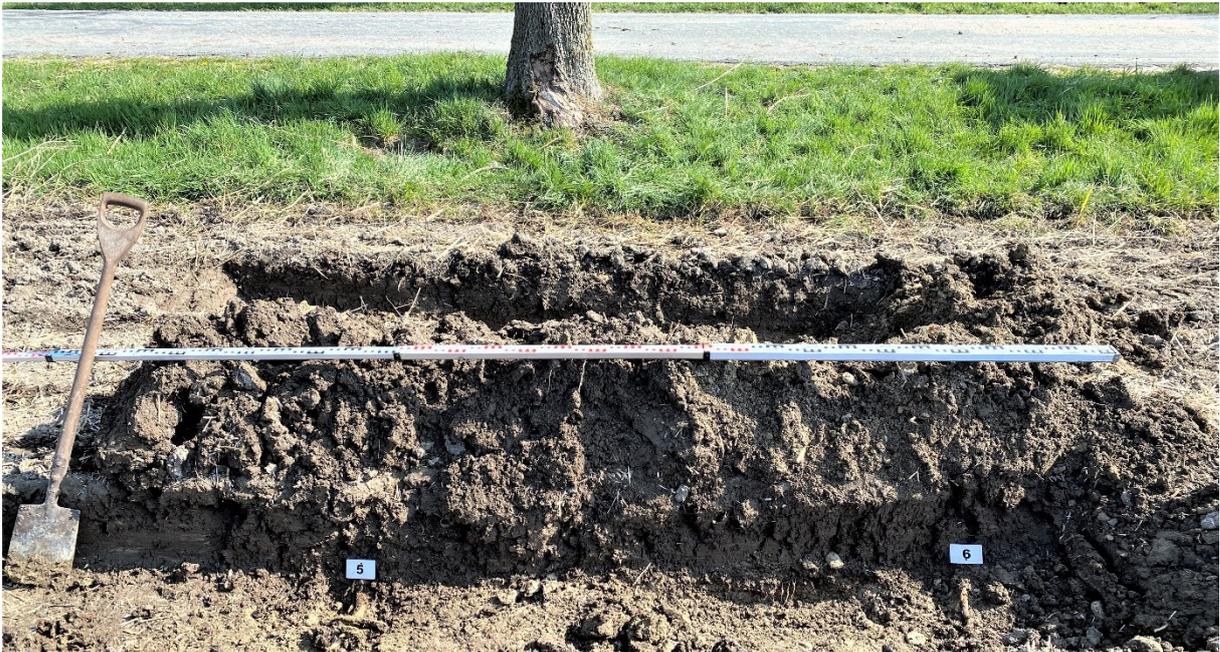
Wurzelsuchgraben 4: 3,80 m Abstand

Im zweiten Wurzelsuchgraben mit 3,80 m Abstand sind deutliche weniger Wurzeln, als am baumnahen Wurzelsuchgraben gefunden worden.

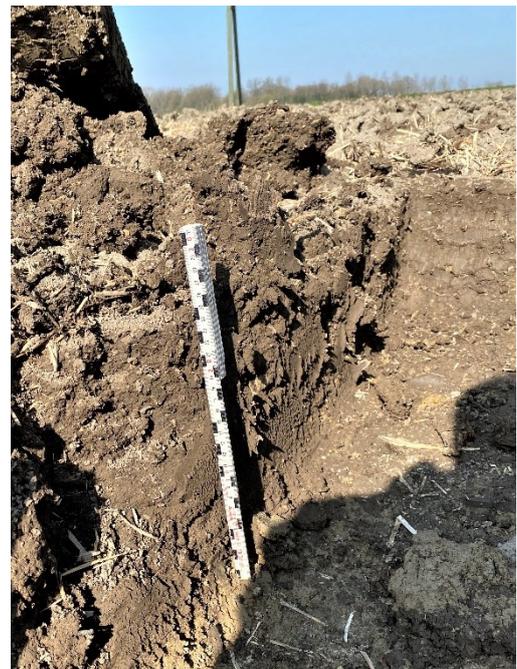
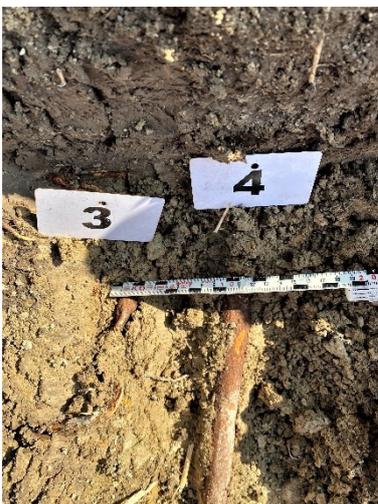
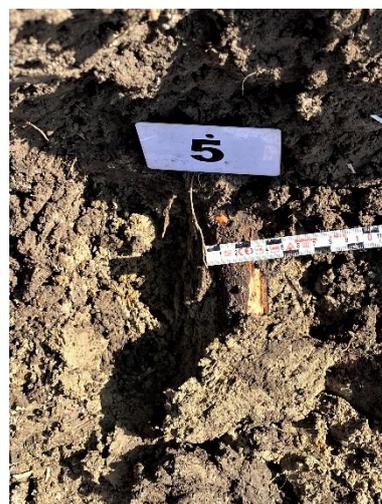
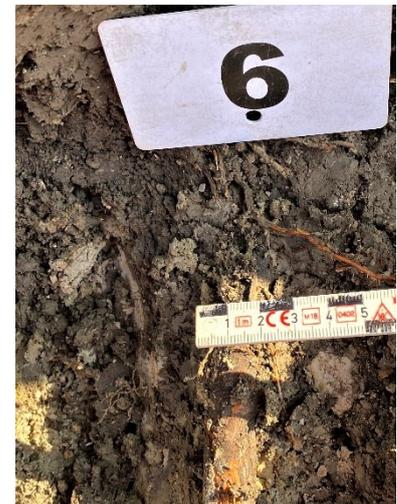
Wurzelsuchgraben 5 + 6:

Baum 381

Die Eiche zeigt einen deutlichen Schaden in ihrer Vitalität auf. Es ist kaum noch eine artgerechte und fein ausgebildete Verzweigungsstruktur vorhanden.

Die Ursachen für den Vitalitätsschaden ließ sich im Rahmen dieser Beurteilung nicht ermitteln. Die Trockenheit der vergangenen Jahre kann als alleinige Ursache jedoch ausgeschlossen werden. Die ausgeprägten Schäden in der Krone deuten auf eine schon 20 – 30 Jahre lang andauernde Schädigung der Eiche hin.

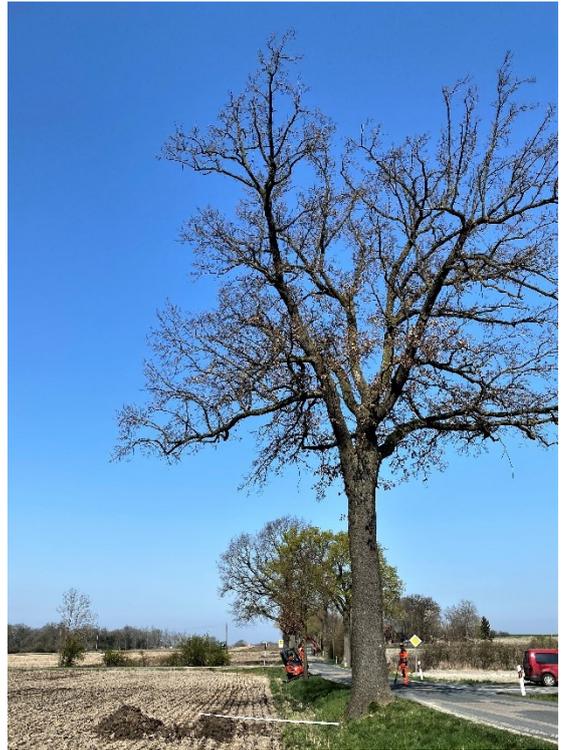
Wurzelsuchgraben 5:

In den oberen 30 cm sind keine Baumwurzeln vorhanden.

Ab 30 cm Bodentiefe ist ein sehr intensives Geflecht von Fein- und Schwachwurzeln vorhanden.

Starkwurzeln sind bei dieser großen Eiche nicht gefunden worden.

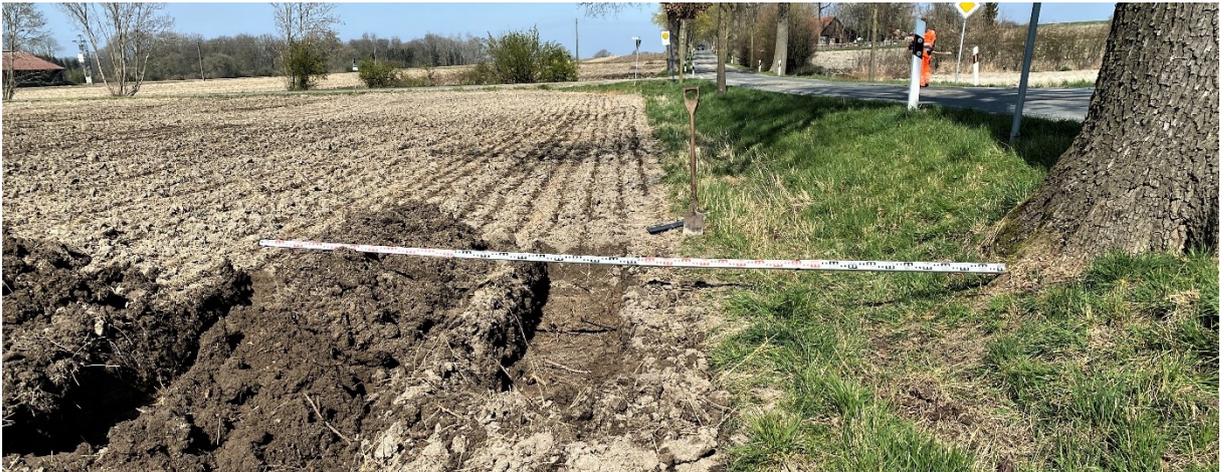
Stieleiche; 110 cm Ø; 25,00 m

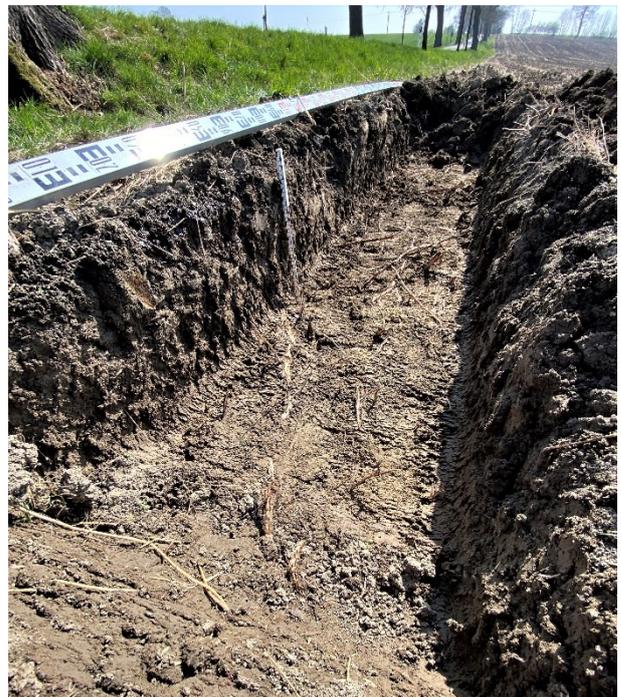
Wurzelsuchgraben 6:

Im entfernten Wurzelsuchgraben sind nur wenige markante Wurzeln gefunden worden.

Bei der Wurzel 1 handelte es sich um eine 3 cm starke Grobwurzel in etwa 30 cm Bodentiefe.

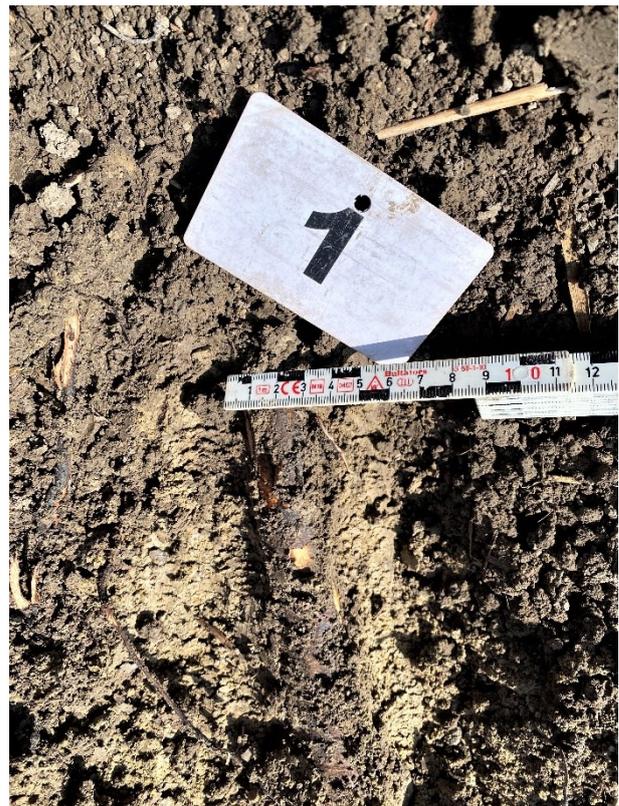
Wurzelsuchgraben 7:

Baum 661

Bei dieser mächtigen Eiche deuten die prägenden Wurzelanläufen auf eine Wuchsrichtung zum Feld hin an. Jedoch sind überraschender Weise überhaupt keine Wurzeln bis in 35 cm Bodentiefe vorhanden. Ab 35 cm Bodentiefe ist ein intensives Geflecht von Feinwurzeln vorhanden.

Auch die Bodenart hat sich an dieser Stelle zu einem reinen Lehmboden geändert. Im Nachhinein hat sich herausgestellt, dass es wohl eine ehemalige Senke auf dem Acker gewesen ist, die vor Jahren mit Boden aufgefüllt worden ist (Bericht Anwohner).

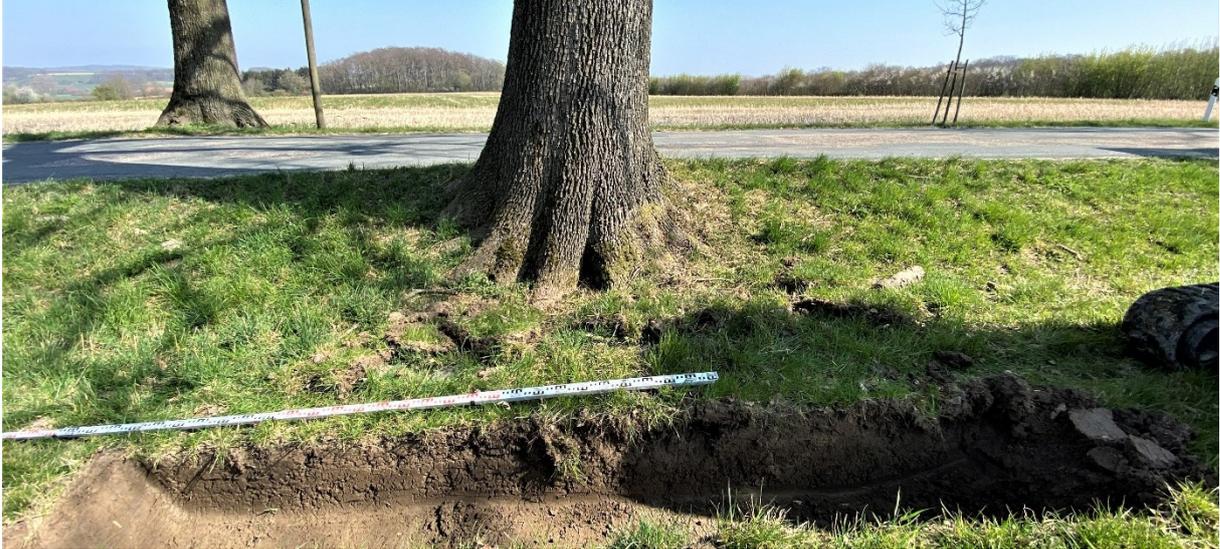
Stieleiche; 1,20 m Ø; 25,00 m

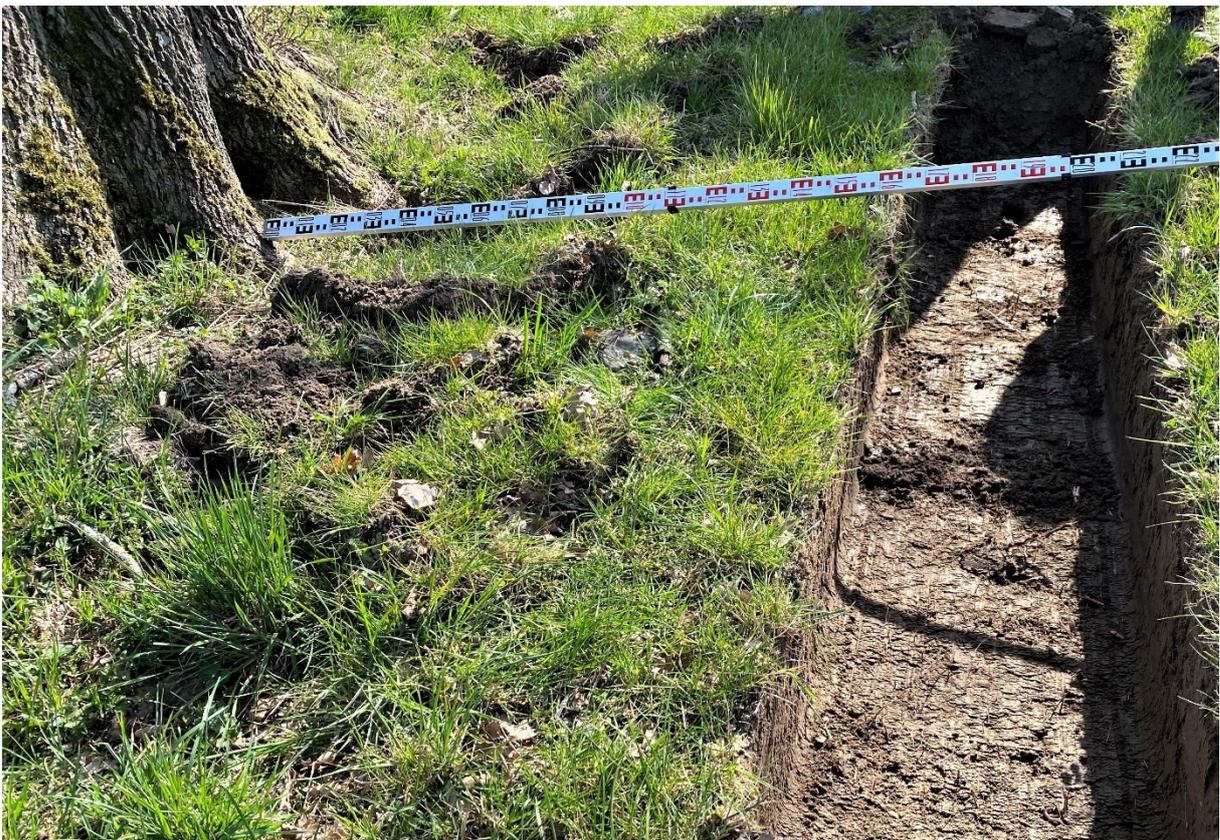
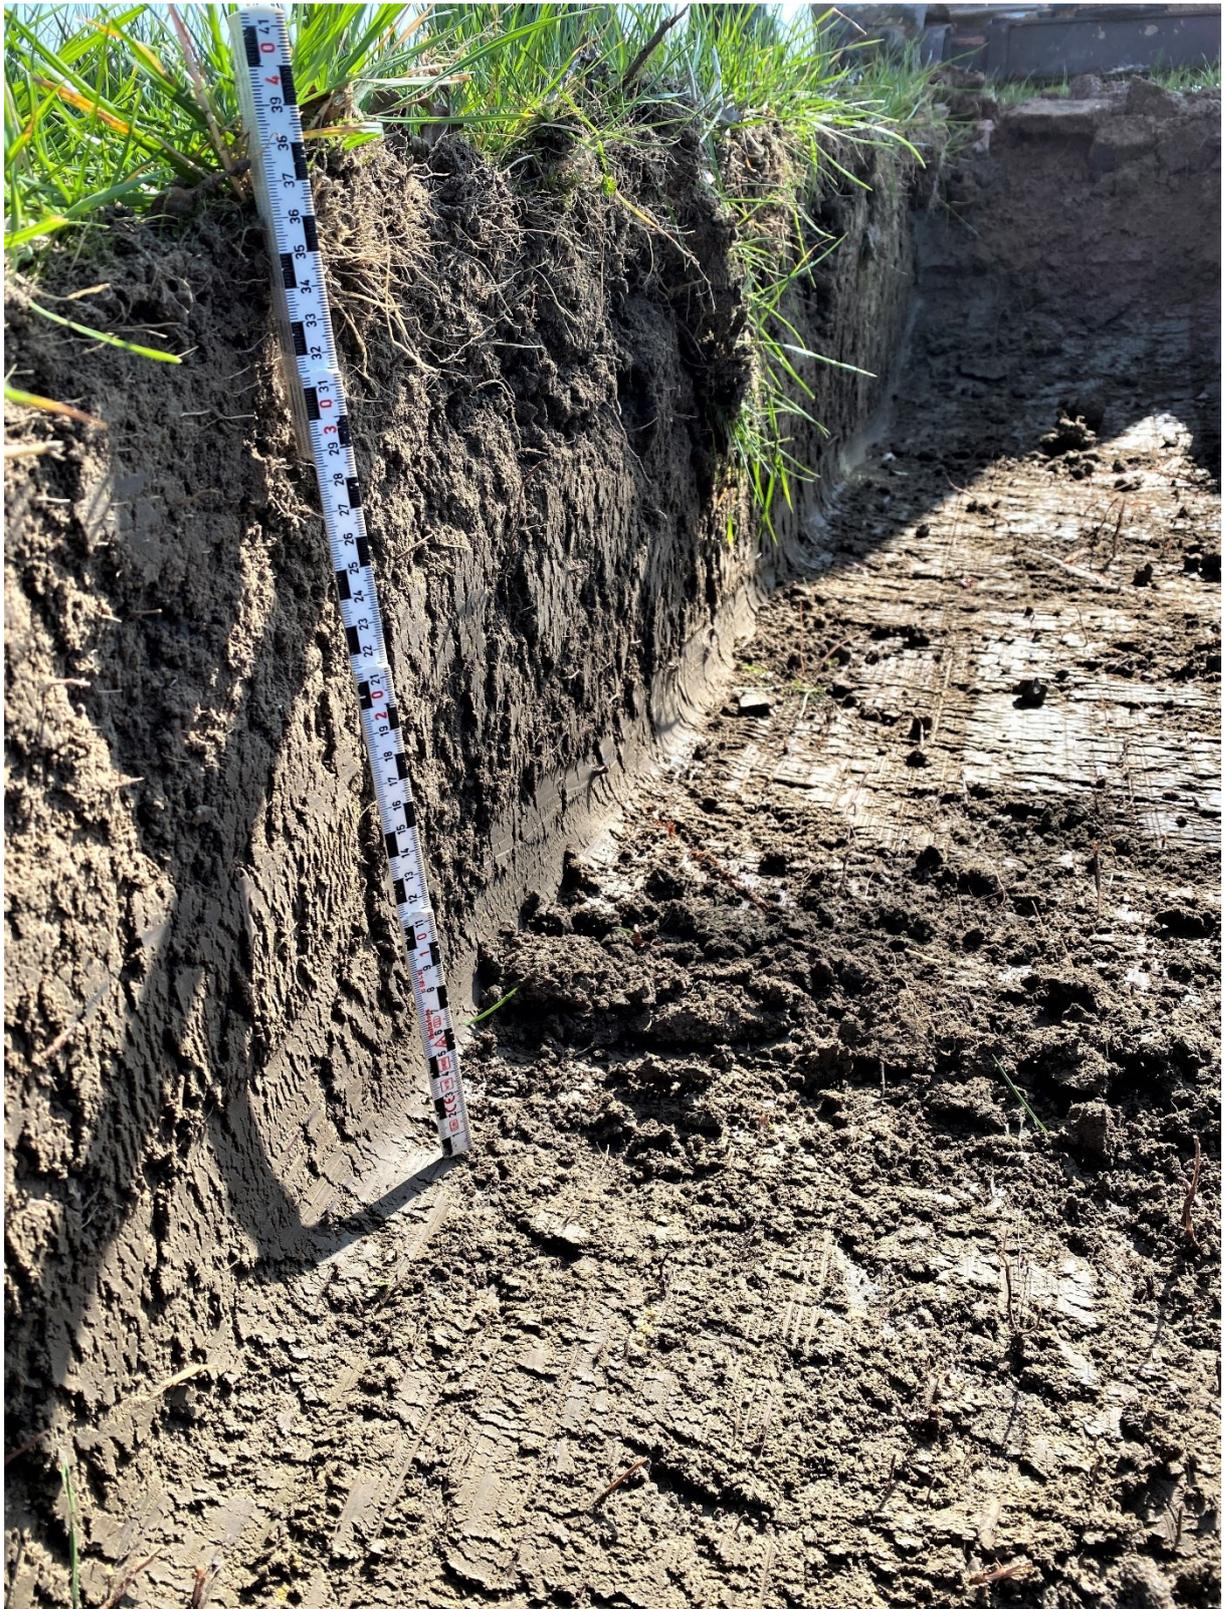
Wurzelsuchgraben 8 + 9:

Baum 791

Ab 20 cm Bodentiefe ist eine sehr intensive Durchwurzelung mit Grob- und Starkwurzeln vorhanden

Die Bodenart hat sich hier zu einem Lehm Boden geändert.

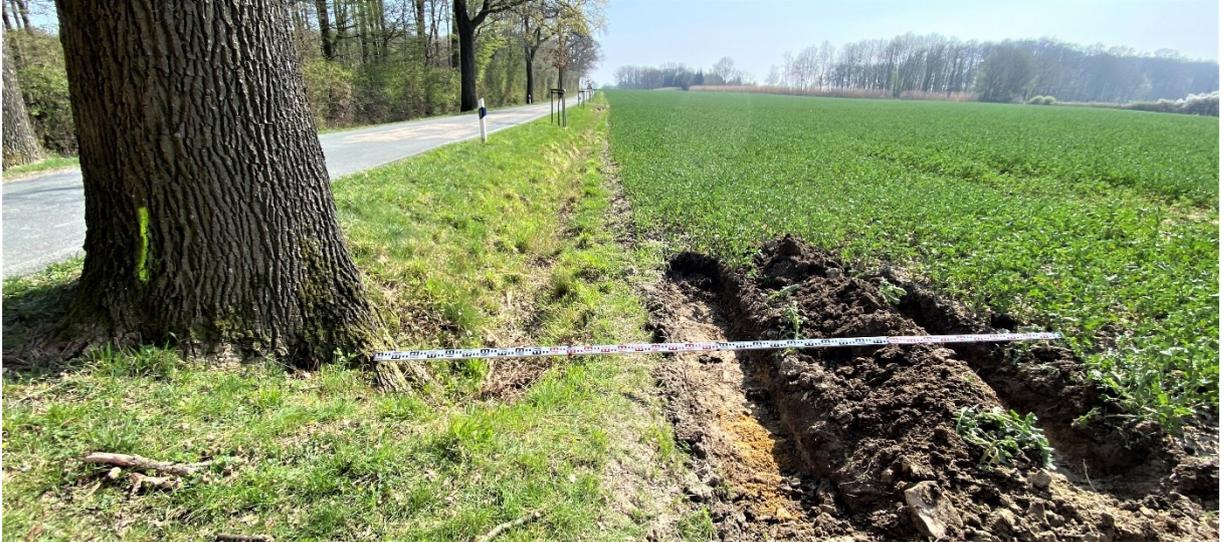
Wurzelsuchgraben 8: 1,70 m Entfernung

Stieleiche; 1,20 m Ø; 25,00 m

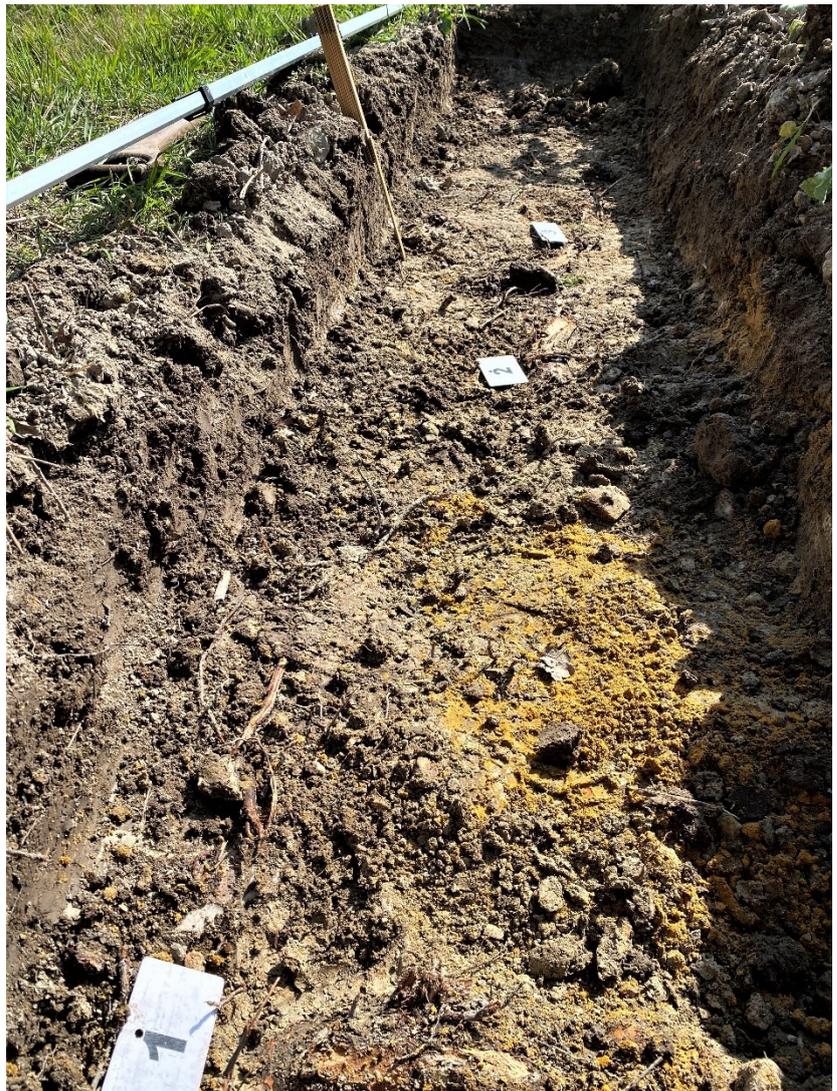
Wurzelsuchgraben 9: 3,50 m Entfernung

Ab etwa 20 cm Bodentiefe ist meist eine intensive Durchwurzlung des Bodens vorhanden gewesen. Bei einigen Wurzeln sind oberflächige Verletzungen oder Beschädigungen zu erkennen gewesen. Diesen werden mit der Bodenbearbeitung in Verbindung gebracht.

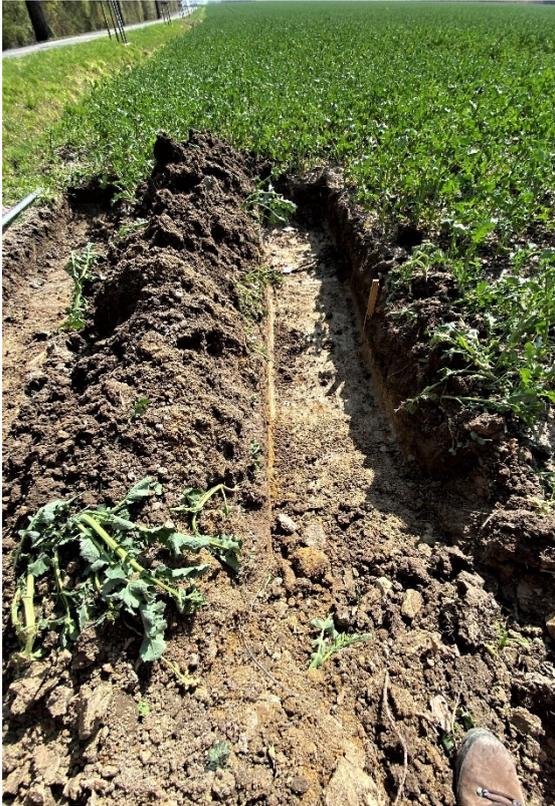
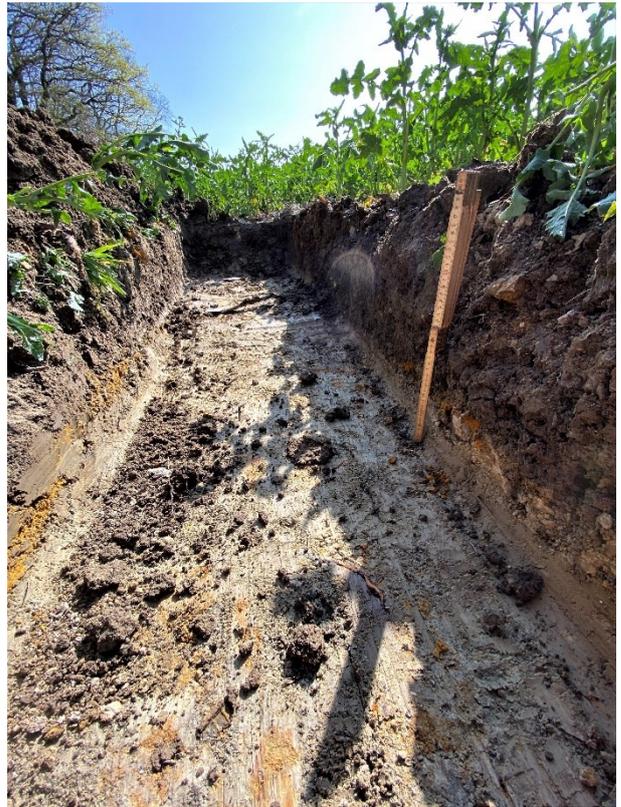
Bis in 40 cm Bodentiefe ist kaum eine Durchwurzelung vorhanden. Darunter folgt eine eher schwache Durchwurzelung mit wenigen Feinwurzeln.

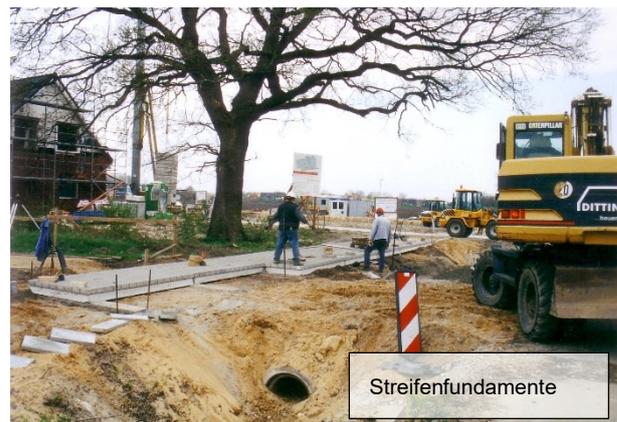
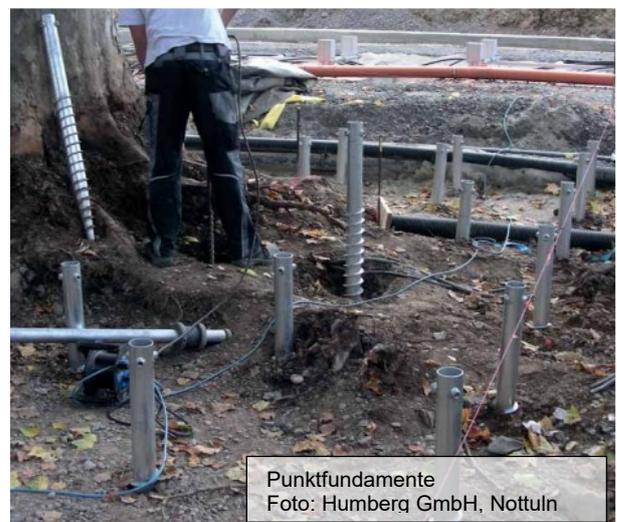
Auch bei der Installation der Wurzelbrücken ist im Arbeitsbereich mit Bodenverdichtungen während der Baumaßnahme zu rechnen (siehe Fotos Seite zuvor). Diese wären durch eine intensive Bodenbelüftung nach Abschluss der Baumaßnahme aufzulockern.
