# Sanierung des Pictorius Berufskolleg in Coesfeld

## 4.1 Ergebnisse Ist-Zustand, bauliche Defizite

## 4.2 Ergebnisse Waschbetonfassade

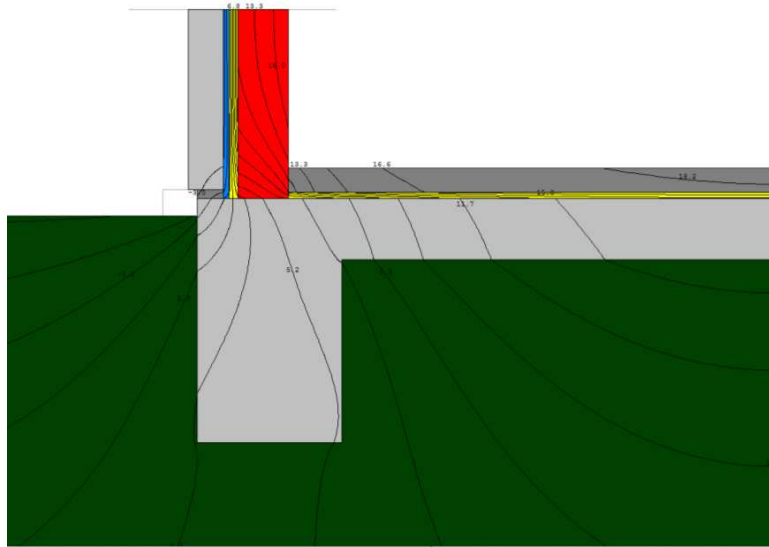
- Die Fassadensockel sind mittelfristig nicht mehr ausreichend standsicher, aus energetischer Sicht liegt ein besonderer Schwachpunkt vor.
