## Stadt Dülmen, Baumbestand am Merodenweg

**Baumkontrollen nach VTA (Visuell Tree Assessment)  
hinsichtlich des Allgemeinzustände und der geplanten Neugestaltung  
des Merodenwegs in Dülmen**

**Eigentümer: Stadt Dülmen, Am Markt 1 – 3, 48249 Dülmen**

**Datum der Ausführung und Erstellung: 26.03. bis 04.04.2016**

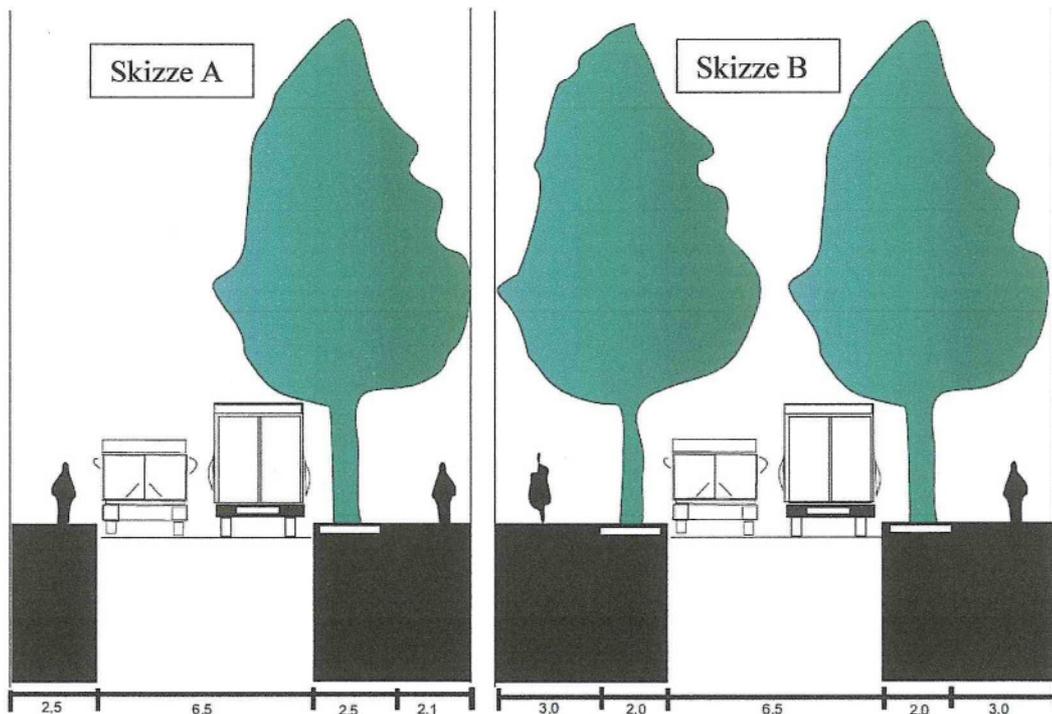
Auf der Skizze A befindet sich der Teilbereich mit der einseitigen Baumreihe. Dieser beginnt ungefähr hinter dem Einmündungs- Aufweitungsbereich an der Münsterstraße (L 551) ggü. dem Gelände der ehemaligen Firma Gerle und geht bis zum Beginn der beidseitigen Baumreihen. Die Bäume mit den Nr. 1 – 21 stehen in diesem Bereich. Skizze B zeigt den weiteren Bereich bis zum Ende der geplanten Neugestaltung an. Hier befinden sich die Bäume mit den Nr. 22 – 51 auf der rechten Seite und die Bäume mit den Nr. 52 bis 91 sind auf der linken Straßenseite.
