Gutachten

Allee Hülstener Straße

Auftraggeberin	Stadt Dülmen Straßen- und Landschaftsbau Heinrich-Leggewie-Straße 13 48249 Dülmen
Auftragserteilung	25.04.2023
Aktenzeichen	HLS13/35
Ansprechperson	Herr Fränzer

Arborist | Gärtnermeister
ö.b.v. Baum-Sachverständiger

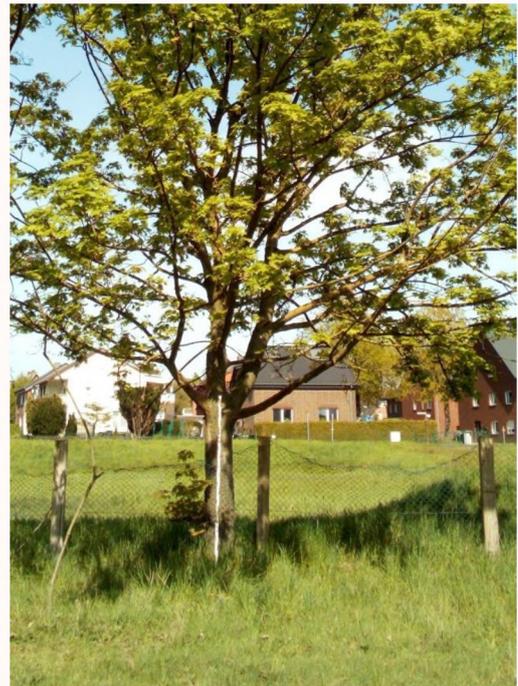
ABB. 8 | BAUM 000938 [N00000]

Diese Bäume mit den lokalen Nummern N12061 bis N12072 stehen nordseitig an der Hülstener Straße mit einem Abstand zum Asphalt, der kleiner als der jeweils 1,5 – fache Stammdurchmesser ist. Schäden durch Bankett-Pflege ist gleichlautend zur südlichen Straßenseite vorhanden. Nordseitig dieser Bäume befindet sich geringfügig tiefer eine bereits länger ruhende Weidefläche.

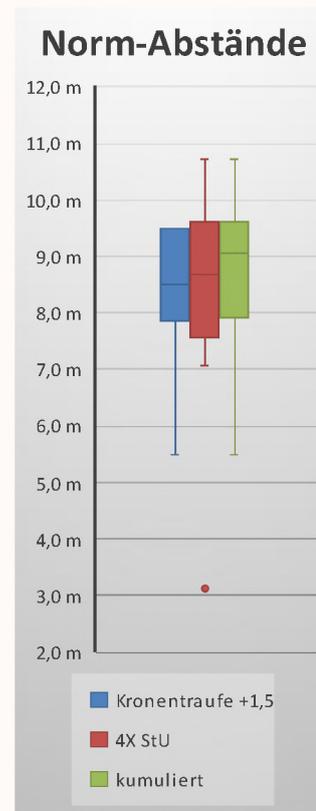
ABB. 16| NORMABSTÄNDE DER NÖRDLICH ZUR HÜLSTENER STRASSE STEHENDEN BÄUME 000940 – 000957 JEWEILS AUF GRUNDLAGE DER DIN 18920 UND RAS-LP 4

Als zu schützender Bereich gegen Schäden durch Bauarbeiten wird in beiden Regelwerken gleichlaufend die Kronentraufe zzgl. 1,5 m bezeichnet (s. Abb. 16, Kronentraufe⁵ +1,5). Weiter nennen beide Regelwerke einen Mindestabstand vom 4-fachen Stammumfang für „Auskofferungen für Straßen und Wege“ [RAS-LP 4 NR. 1.1.3] (s. Abb. 16, 4X StU).

Das grüne Kasten-Diagramm zeigt den jeweils größeren und daher anzunehmenden Wert des Bereiches, der besonders relevant im Sinne des Baumschutzes ist (s. Abb. 16, kumuliert).

Zuletzt wird ein kritischer Abstand für die mittelbare und unmittelbare Baumstatik von vielen Gutachtern als Stand des Wissens angenommen, der den statisch wirkenden Bereich auf einen Stamm-Abstand von < 1,5-facher Stammdurchmesser definiert (9), (bestätigt in (10), (11), u.a.).

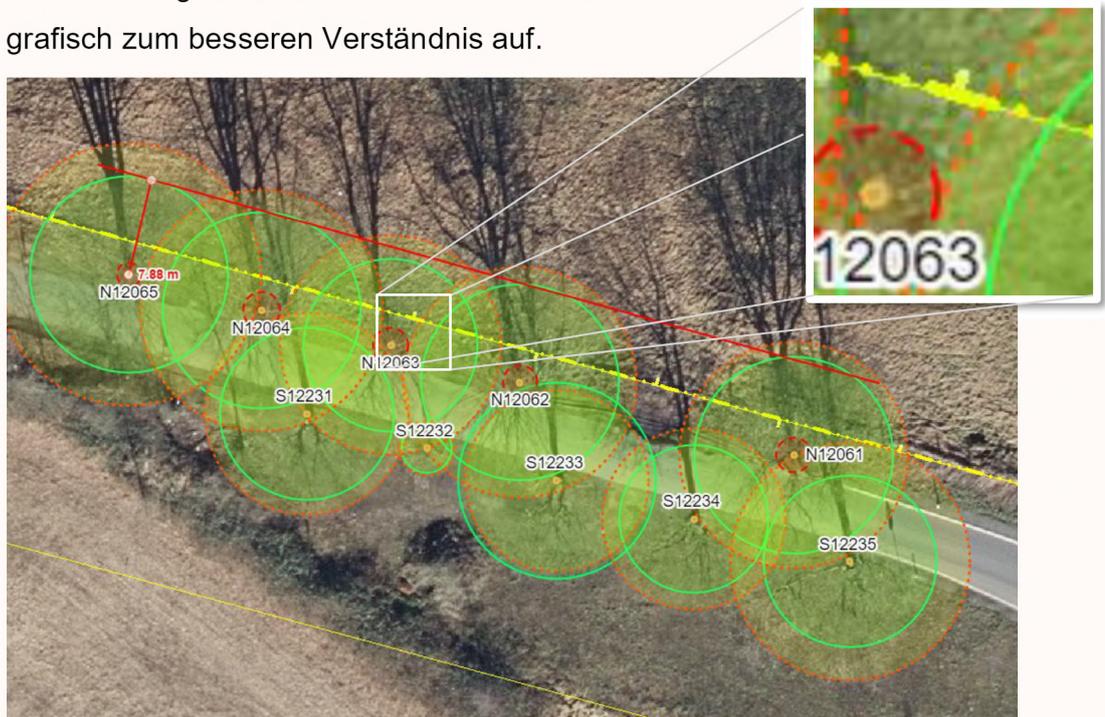
ABB. 17| GRAFISCHE DARSTELLUNG DER **KRONENTRAUFE**⁵ UND DER RECHNERISCHEN ABSTÄNDE **BAUMSCHUTZBE- REICH 4-FACHER STAMM-Ø** [N12062] UND STATISCH RELEVANTER BEREICH IN **ROT** IN TIM-ONLINE.NRW.DE (18) WMS NW ALKIS © GEOPORTAL.NRW, 2023, © BASEMAP.DE / BKG, 2023

Die Abb. 17 greift diese rechnerischen Annahmen grafisch zum besseren Verständnis auf.

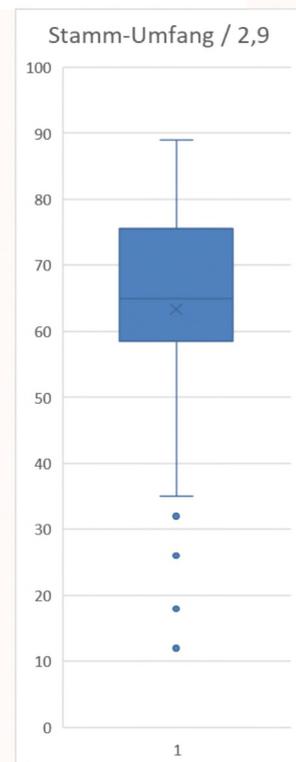
ABB. 18| STATISTIK

Bei einer zugrunde gelegten Zuwachsrate bei Ahorn von 2,9 cm Stammumfang p.a. nimmt der Unterzeichner an, dass es sich im Mittel um etwa 60 bis 70-jährige Ahorne handelt (siehe Abb. 18). Einzelne Bäume können demnach 90-jährig sein und einzelne nachgepflanzte Bäume sind deutlich jünger. Entsprechend der Kontrolle ist der Zustand der Bäume erwartungsgemäß für diesen Standort. Schäden durch Bankett-Arbeiten sind feststellbar und außergewöhnliche Schäden werden nur vereinzelt aufgefunden.

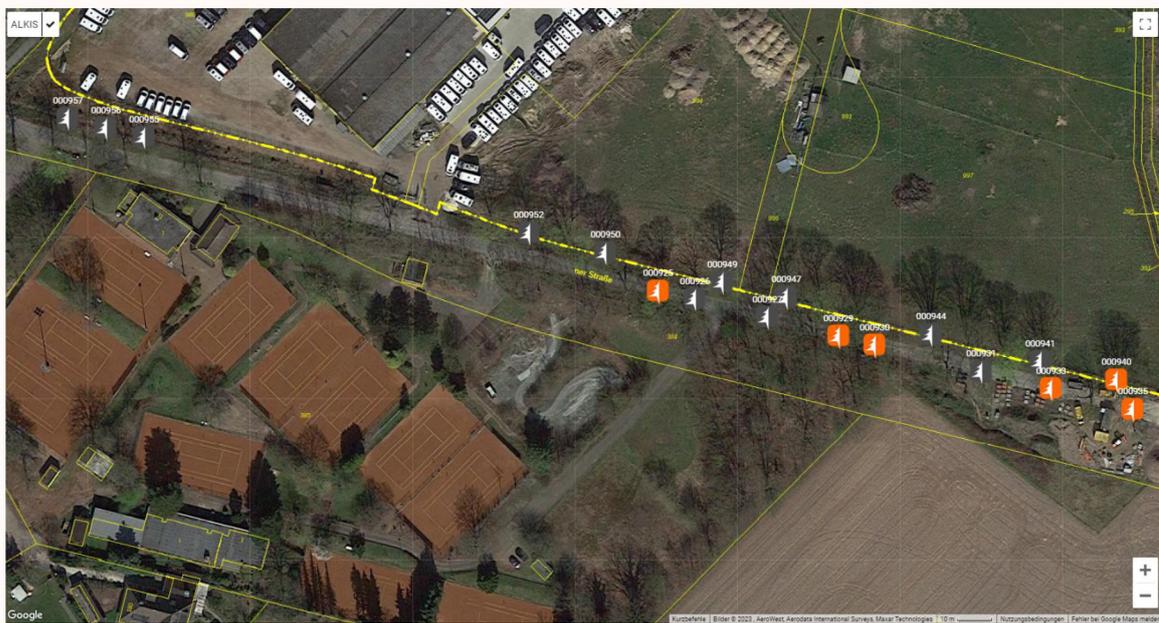
ABB. 21| BÄUME MIT MÖGLICHEN HABITATSTRUKTUREN UND/ODER FESTGESTELLTEN HABITATEN IN TREESPOT-BAUMDATEN © TREESPOT, 2023; LUFTBILDER © AEROWEST, 2023, ALKIS © GEOBASIS-DE/BKG, 2023; BILDER © GOOGLE, 2023

Im Zuge der Baumannsprache sind an 18 Bäumen Habitatstrukturen oder Habitate festgestellt worden. Die Spitz-Ahorne mit Stamm-Ø zwischen 51 cm und 82 cm sind im gesamten Beobachtungsbereich zu finden (s. Karte Abb. 21).

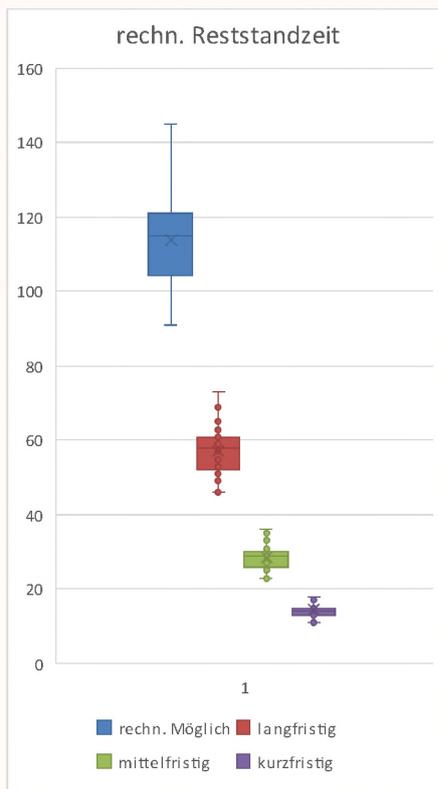
ABB. 26] STATISTISCHES MODELL DER BAUMINDIVIDUELLEN REST-STANDZEIT AUS ABB. 18

Um dennoch eine planungsrelevante Annahme zu treffen, definiere ich neben unmittelbare Entnahmen entsprechend der Grafik (s. Abb. 26) eine kurzfristige Baumentnahme mit 1/8-Reststandzeit (15 Jahre)⁷, die mittelfristige Entnahme mit 1/4-Reststandzeit (30 Jahre)⁷ und den langfristigen Erhalt über 1/2-Reststandzeit (> 60 Jahre)⁷.

Die absolute Lebenserwartung mit weiteren rd. 110 Jahren ab dem Tage der Begehung (siehe Grafik Abb. 26) werden – wenn überhaupt – nur einzelne Bäume erreichen.

Nicht belastbar ist die sachverständige Annahme, dass etwa ein Drittel des Bestandes kurzfristig ein weiteres Drittel mittelfristig bestehen könnte. Die restlichen Bäume können erwartbar > 60 Jahre, also langfristig im Bestand erhalten bleiben.
